Camera di San Paolo: messa in sicurezza degli apparati decorativi e manutenzione apparati lignei

Progetto di fattibilità tecnico economica

titolo elaborato:
Prospetto - Ortofoto
Prima sala percorso corridoio - Prospetto Ovest

elaborato:
EL_4.2

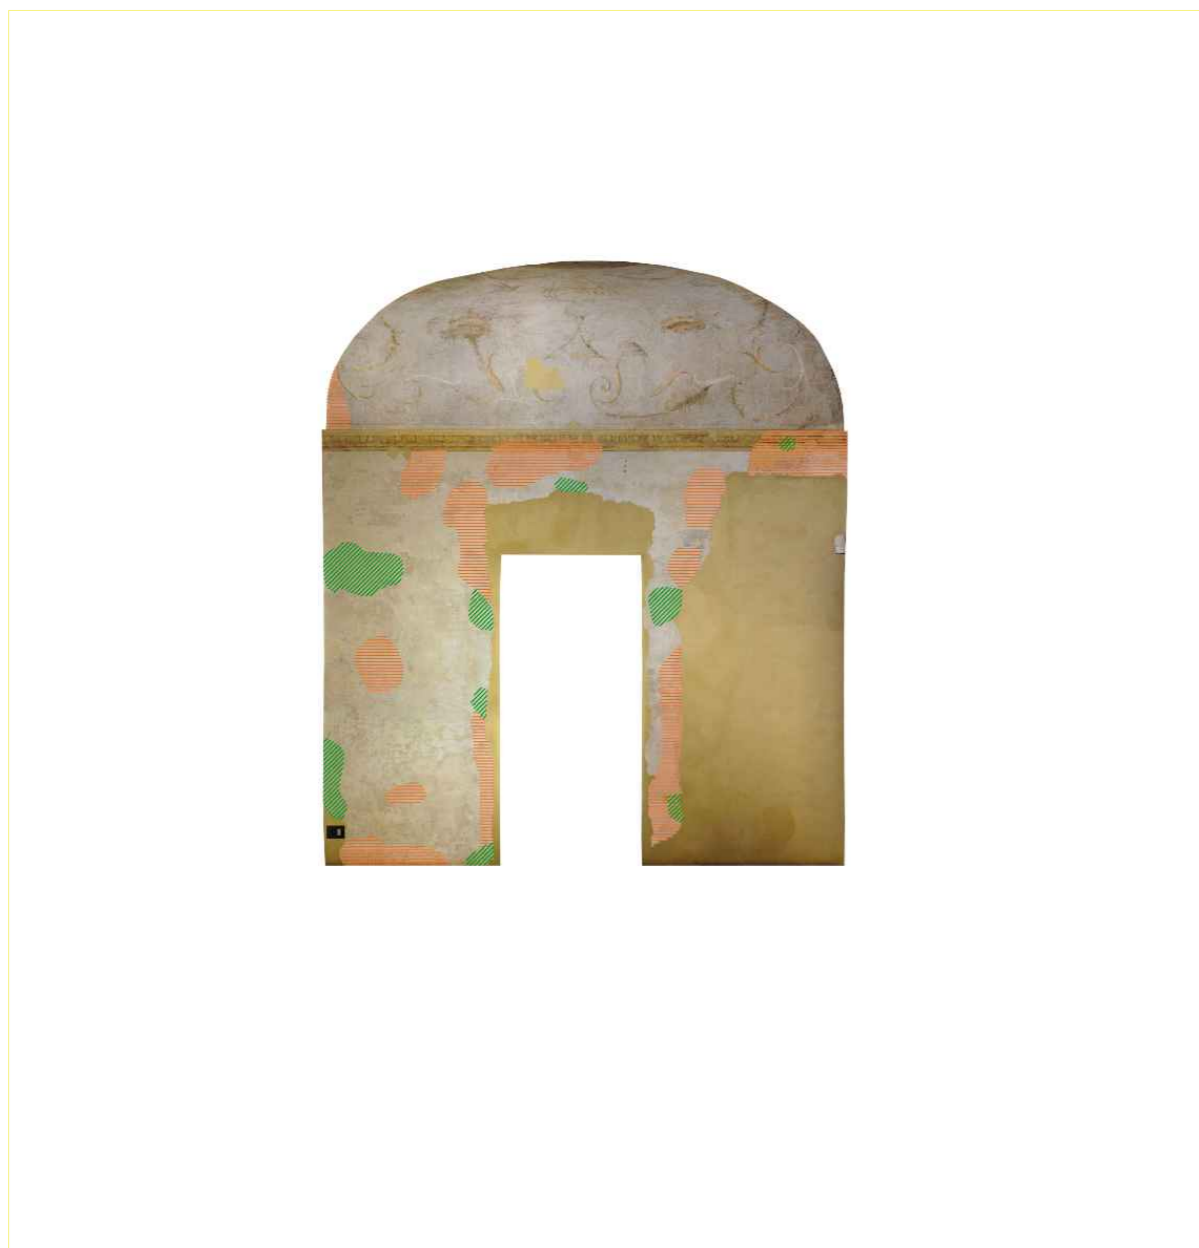
ORTOFOTO_ Prospetto Ovest

Distacchi
-

Distacchi a rischio caduta

- Delicata spolveratura di tutte le superfici tramite pennelli a setola morbidissima e simultanea aspirazione delle medesime a bassa pressione per evitarne il ricircolo e ri-deposito sulle superfici.

- Risarcimento dei difetti di adesione dell'intonachino/intonaco dal rispettivo supporto (distacchi) tramite progressive iniezioni a siringa di malta di calce idraulica naturale micronizzata (tipo Mapei F 21, PLM, ecc.).

- Stuccatura con malta di calce aerea di opportuna cromia e granulometria ad imitazione dell'intonaco originale di eventuali piccole lacune e/o funzionale all'operazione precedente di consolidamento ad iniezione.

- Per risolvere il problema della migrazione dei sali solubili, dal momento che non si tratta di un intonaco "storico" ma di un intonaco cementizio moderno, non si prevede un intervento conservativo: la soluzione consiste nel rifacimento di un intonaco traspirante, previa rimozione del precedente.
