Camera di San Paolo: messa in sicurezza degli apparati decorativi e manutenzione apparati lignei

Progetto di fattibilità tecnico economica

Prospetto - Ortofoto
Prima sala percorso corridoio - Prospetto Sud

EL_4.3

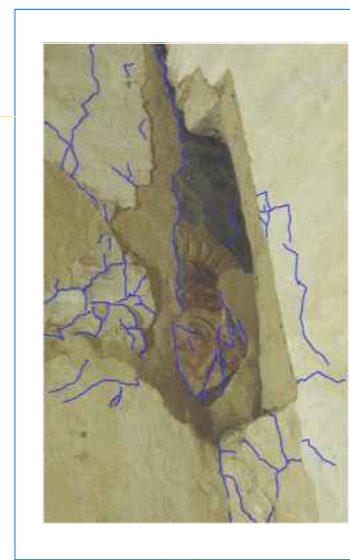
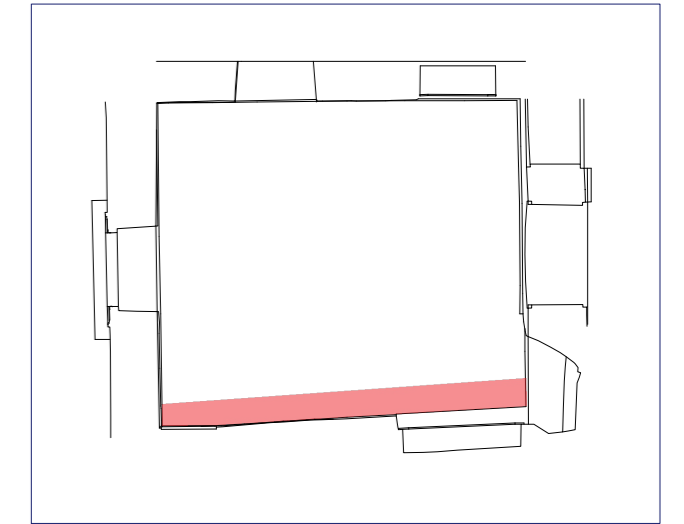
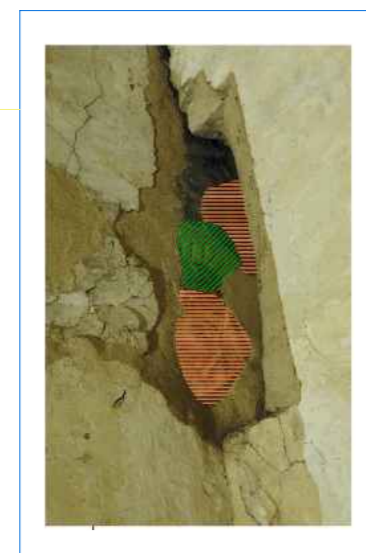
Prima sala percorso corridoio
Prospetto SUD e Volta

Distacchi
-

Distacchi a rischio caduta

- Delicata spolveratura di tutte le superfici tramite pennelli a setola morbidissima e simultanea aspirazione delle medesime a bassa pressione per evitarne il ricircolo e ri-deposito sulle superfici.

- Risarcimento dei difetti di adesione dell'intonachino/intonaco dal rispettivo supporto (distacchi) tramite progressive iniezioni a siringa di malta di calce idraulica naturale micronizzata (tipo Mapei F 21, PLM, ecc.).

- Stuccatura con malta di calce aerea di opportuna cromia e granulometria ad imitazione dell'intonaco originale di eventuali piccole lacune e/o funzionale all'operazione precedente di consolidamento ad iniezione.

- Per risolvere il problema della migrazione dei sali solubili, dal momento che non si tratta di un intonaco "storico" ma di un intonaco cementizio moderno, non si prevede un intervento conservativo: la soluzione consiste nel rifacimento di un intonaco traspirante, previa rimozione del precedente.
