CUP **I99D24000110004** - CUI **L00162210348202400058**
Camera di San Paolo: messa in sicurezza degli apparati decorativi e manutenzione apparati lignei

Progetto di fattibilità tecnico economica

Prospetto - Ortofoto
Prima sala percorso corridoio- Prospetto Est

EL_4

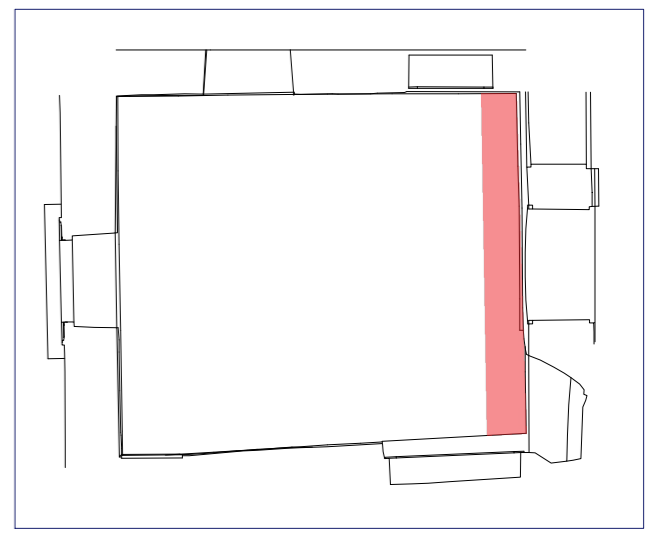
4 Prima sala percorso corridoio Prospetto EST e Volta

ORTOFOTO_ Prospetto Est

Distacchi
 -

Distacchi a rischio caduta

- Proposta d'intervento**
- Delicata spolveratura di tutte le superfici tramite pennelli a setola morbidissima e simultanea aspirazione delle medesime a bassa pressione per evitarne il ricircolo e ri-deposito sulle superfici.

- Risarcimento dei difetti di adesione dell'intonachino/intonaco dal rispettivo supporto (distacchi) tramite progressive iniezioni a siringa di malta di calce idraulica naturale micronizzata (tipo Mapei F 21, PLM, ecc.).

- Stuccatura con malta di calce aerea di opportuna cromia e granulometria ad imitazione dell'intonaco originale di eventuali piccole lacune e/o funzionale all'operazione precedente di consolidamento ad iniezione.

- Per risolvere il problema della migrazione dei sali solubili, dal momento che non si tratta di un intonaco "storico" ma di un intonaco cementizio moderno, non si prevede un intervento conservativo: la soluzione consiste nel rifacimento di un intonaco traspirante, previa rimozione del precedente.
