Camera di San Paolo: messa in sicurezza degli apparati decorativi e manutenzione apparati lignei

Progetto di fattibilità tecnico economica

Prospetto - Ortofoto
Seconda sala percorso corridoio - Prospetto Nord

EL_5.1

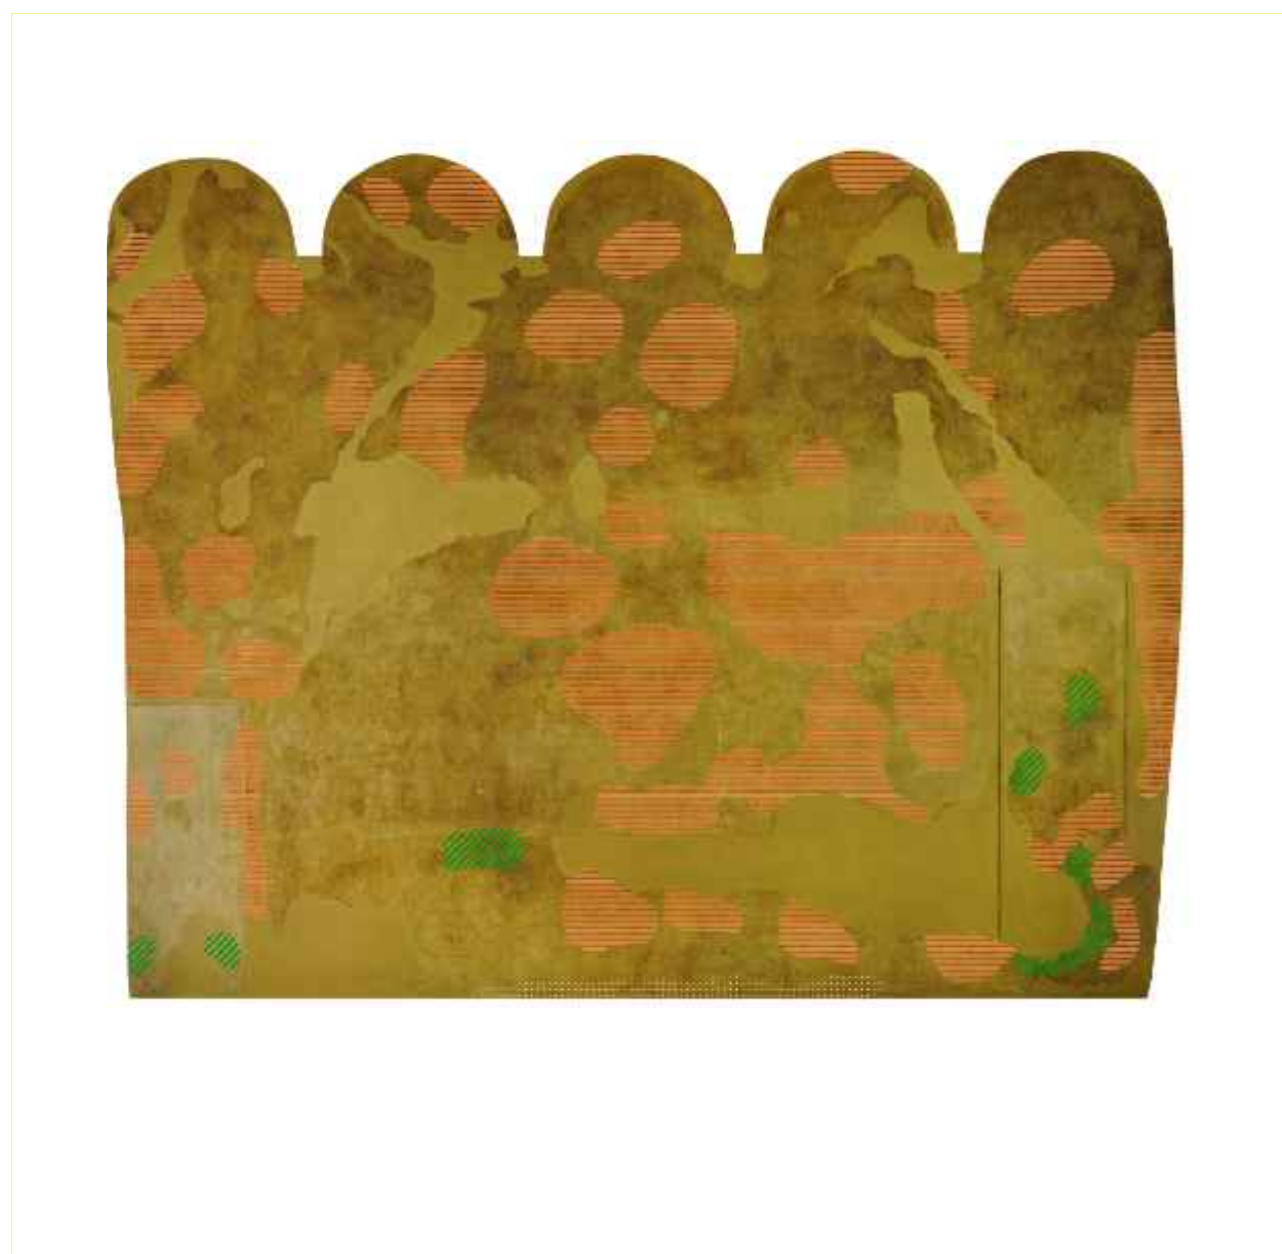
ORTOFOTO_ Prospetto Nord

Distacchi
-

Distacchi a rischio caduta

- Delicata spolveratura di tutte le superfici tramite pennelli a setola morbidissima e simultanea aspirazione delle medesime a bassa pressione per evitarne il ricircolo e ri-deposito sulle superfici.

- Risarcimento dei difetti di adesione dell'intonachino/intonaco dal rispettivo supporto (distacchi) tramite progressive iniezioni a siringa di malta di calce idraulica naturale micronizzata (tipo Mapei F 21, PLM, ecc.).

- Stuccatura con malta di calce aerea di opportuna cromia e granulometria ad imitazione dell'intonaco originale di eventuali piccole lacune e/o funzionale all'operazione precedente di consolidamento ad iniezione.

- Per risolvere il problema della migrazione dei sali solubili, dal momento che non si tratta di un intonaco "storico" ma di un intonaco cementizio moderno, non si prevede un intervento conservativo: la soluzione consiste nel rifacimento di un intonaco traspirante, previa rimozione del precedente.
