Camera di San Paolo: messa in sicurezza degli apparati decorativi e manutenzione apparati lignei

Progetto di fattibilità tecnico economica

Planimetria - Ortofoto
Seconda sala percorso corridoio -
Volta a botte lunettata

EL_5.4

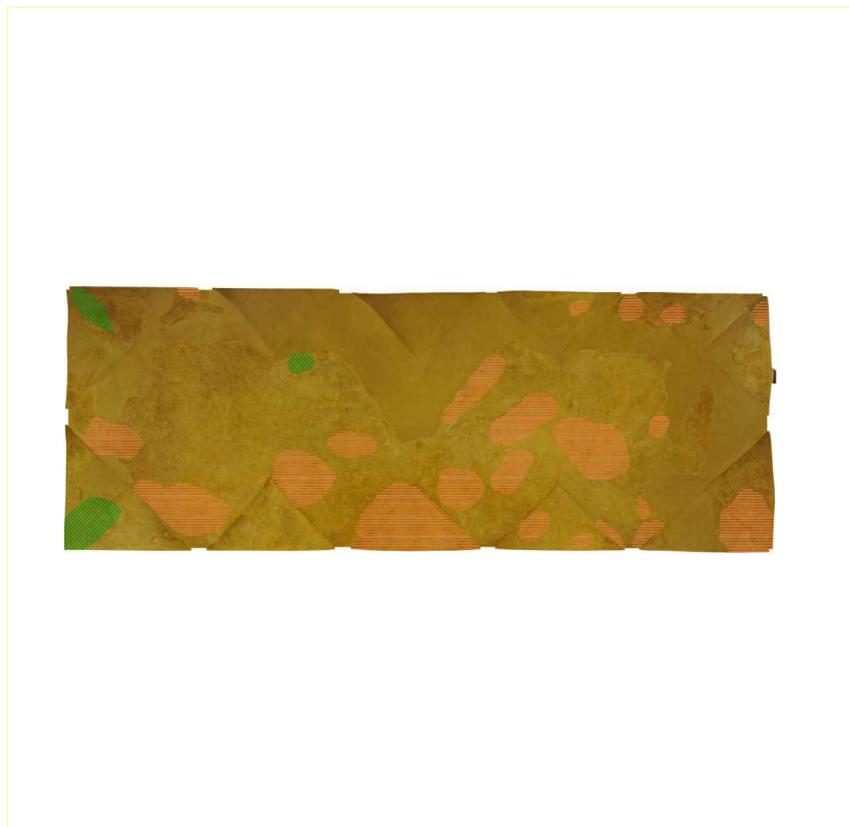
ORTOFOTO_ Volta a botte lunettata

Distacchi
-

Distacchi a rischio caduta

- Delicata spolveratura di tutte le superfici tramite pennelli a setola morbidissima e simultanea aspirazione delle medesime a bassa pressione per evitarne il ricircolo e ri-deposito sulle superfici.

- Risarcimento dei difetti di adesione dell'intonachino/intonaco dal rispettivo supporto (distacchi) tramite progressive iniezioni a siringa di malta di calce idraulica naturale micronizzata (tipo Mapei F 21, PLM, ecc.).

- Stuccatura con malta di calce aerea di opportuna cromia e granulometria ad imitazione dell'intonaco originale di eventuali piccole lacune e/o funzionale all'operazione precedente di consolidamento ad iniezione.

- Per risolvere il problema della migrazione dei sali solubili, dal momento che non si tratta di un intonaco "storico" ma di un intonaco cementizio moderno, non si prevede un intervento conservativo: la soluzione consiste nel rifacimento di un intonaco traspirante, previa rimozione del precedente.
