**Camera di San Paolo: messa in sicurezza degli apparati decorativi e manutenzione apparati lignei**

**Progetto di fattibilità tecnico economica**

Prospetto - Ortofoto  
Seconda sala percorso corridoio - Prospetto Est

EL\_5

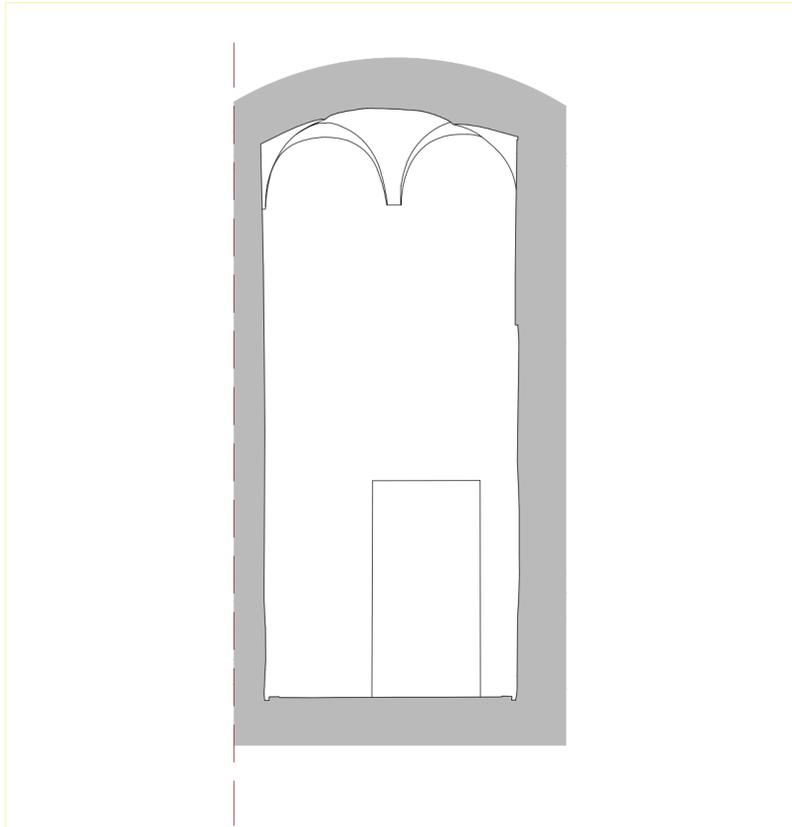
RILIEVO GEOMETRICO E QUADRO FESSURATIVO

Distacchi

- Delicata spolveratura di tutte le superfici tramite pennelli a setola morbidissima e simultanea aspirazione delle medesime a bassa pressione per evitarne il ricircolo e ri-deposito sulle superfici.

- Risarcimento dei difetti di adesione dell'intonachino/intonaco dal rispettivo supporto (distacchi) tramite progressive iniezioni a siringa di malta di calce idraulica naturale micronizzata (tipo Mapei F 21, PLM, ecc.).

- Stuccatura con malta di calce aerea di opportuna cromia e granulometria ad imitazione dell'intonaco originale di eventuali piccole lacune e/o funzionale all'operazione precedente di consolidamento ad iniezione.

- Per risolvere il problema della migrazione dei sali solubili, dal momento che non si tratta di un intonaco "storico" ma di un intonaco cementizio moderno, non si prevede un intervento conservativo: la soluzione consiste nel rifacimento di un intonaco traspirante, previa rimozione del precedente.
