Camera di San Paolo: messa in sicurezza degli apparati decorativi e manutenzione apparati lignei

Progetto di fattibilità tecnico economica

Prospetto - Ortofoto
Refettorio delle Monache - Prospetto Ovest

EL_6.2

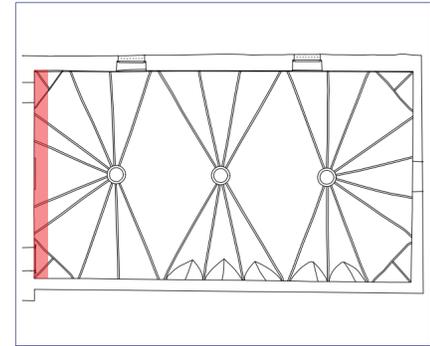
6 Refettorio delle Monache Prospetto OVEST

Distacchi
-

Alterazione superficiale

- Risarcimento dei difetti di coesione/ adesione di pellicola pittorica e/o intonachino: da valutarsi previa opportune prove in situ. L'intervento ideale con opportuni consolidanti inorganici (nanosilice) potrebbe non produrre un esito favorevole in termini di efficacia e stabilità, a causa dei molteplici materiali sintetici utilizzati durante i reiterati restauri (resine acriliche/viniliche). Si tratta quindi di realizzare alcune prove mirate e valutarne l'esito correlato all' "umidità" di risalita, se non si vuole vedere vanificato il beneficio dell'intervento a breve termine come appena accaduto.

- Risarcimento dei difetti di adesione dell'intonachino/intonaco dal rispettivo supporto (distacchi) tramite progressive iniezioni a siringa di malta di calce idraulica naturale micronizzata (tipo Mapei F 21, PLM, ecc.).

- Stuccatura con malta di calce aerea di opportuna cromia e granulometria ad imitazione dell'intonaco originale di eventuali piccole lacune e/o funzionale all'operazione precedente di consolidamento ad iniezione.

- Delicata spolveratura di tutte le superfici tramite pennelli a setola morbidissima e simultanea aspirazione delle medesime a bassa pressione per evitarne il riciccolo e ri-deposito sulle superfici solo dove le superfici siano trattabili.

- Sali solubili: l'intervento conservativo potrà essere correttamente individuato solo dopo un'indagine accurata da parte della Committenza per comprendere il reiterarsi del fenomeno di migrazione dei sali solubili a seguito di continuo apporto di umidità alla muratura, in modo tale da poter intervenire stabilmente alla fonte del problema. Ipotetico intervento di bonifica del portico sulla parete in comune.
