**Camera di San Paolo: messa in sicurezza degli apparati decorativi e manutenzione apparati lignei**

**Progetto di fattibilità tecnico economica**

titolo elaborato:  
Prospetto - Ortofoto  
Camera dell'Araldi - Prospetto Sud

elaborato:  
**EL\_7.3**

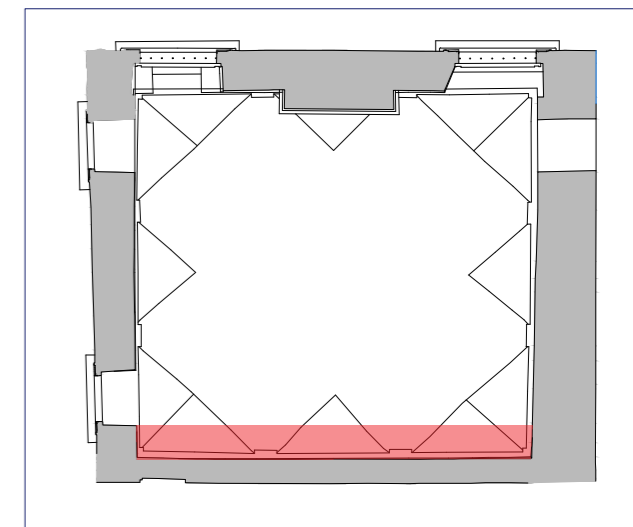
7 Camera dell'Araldi  
Prospetto SUD e Volta

- Distacchi
- Distacchi a rischio caduta
- Esfoliazione pellicola pittorica
- Efflorescenza salina
- Alterazione superficiale

- Indagini fisico-chimiche con prelievo di micro-campioni di materiale originale finalizzate alla caratterizzazione dei trattamenti a resina sintetica.

- Delicata spolveratura di tutte le superfici tramite pennelli a setola morbidissima.
- Risarcimento dei difetti di adesione della pellicola pittorica tramite infiltrazione a siringa di resina acrilica ad opportuna diluizione (micro-emulsione acrilica al 2%-3%, in acqua demineralizzata, dimensioni 40-50nm) e successiva delicata pressione della zona interessata dall'esfoliazione previa interposizione provvisoria di carta giapponese di opportuna grammatura.

- Blanda pulitura "a secco" delle superfici affrescate tramite Wishab morbida (per tessuti e carta, PH neutro) per la rimozione delle polveri più adese alle superfici, da eseguirsi prima della operazione di consolidamento e compatibilmente con la trattabilità delle superfici stesse (difetti di adesione, eventuali problemi di coesione del colore).

- Eventuale rimozione puntuale e circoscritta del trattamento sintetico superficiale solo laddove può interferire negativamente con le operazioni conservative da eseguire.

- Risarcimento dei difetti di adesione dell'intonachino/intonaco dal rispettivo supporto (distacchi) tramite progressive iniezioni a siringa di malta di calce idraulica naturale micronizzata (tipo Mapei F 21, PLM, ecc.).
