CUP 199D24000110004 - CUI L00162210348202400058
Camera di San Paolo: messa in sicurezza degli apparati decorativi e manutenzione apparati lignei

Progetto di fattibilità tecnico economica

titolo elaborato:
Prospetto - Ortofoto
Camera dell'Araldi - Prospetto Est

elaborato:
EL_7

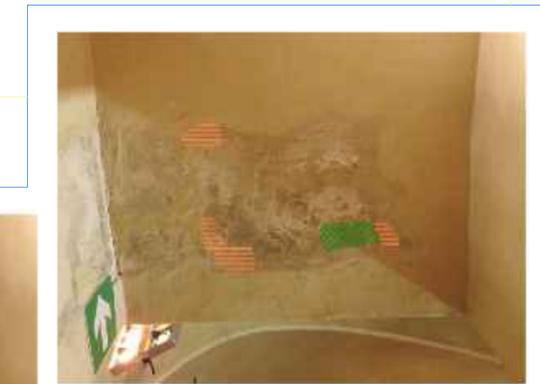
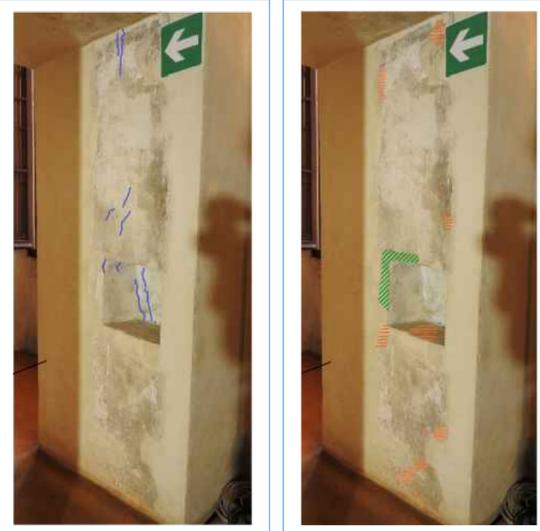
- Distacchi
- Distacchi a rischio caduta
- Efflorescenza salina
- Esfolazione pellicola pittorica

- Indagini fisico-chimiche con prelievo di micro-campioni di materiale originale finalizzate alla caratterizzazione dei trattamenti a resina sintetica.

- Delicata spolveratura di tutte le superfici tramite pennelli a setola morbidissima.
- Risarcimento dei difetti di adesione della pellicola pittorica tramite infiltrazione a siringa di resina acrilica ad opportuna diluizione (micro-emulsione acrilica al 2%-3%, in acqua demineralizzata, dimensioni 40-50nm) e successiva delicata pressione della zona interessata dall'esfoliazione previa interposizione provvisoria di carta giapponese di opportuna grammatura.

- Blanda pulitura "a secco" delle superfici affrescate tramite Wishab morbida (per tessuti e carta, PH neutro) per la rimozione delle polveri più adese alle superfici, da eseguirsi prima della operazione di consolidamento e compatibilmente con la trattabilità delle superfici stesse (difetti di adesione, eventuali problemi di coesione del colore).

- Eventuale rimozione puntuale e circoscritta del trattamento sintetico superficiale solo laddove può interferire negativamente con le operazioni conservative da eseguire.

- Risarcimento dei difetti di adesione dell'intonachino/intonaco dal rispettivo supporto (distacchi) tramite progressive iniezioni a siringa di malta di calce idraulica naturale micronizzata (tipo Mapei F 21, PLM, ecc.).

- Stuccatura con malta di calce aerea di opportuna cromia e granulometria di eventuali piccole lacune e/o funzionale all'operazione precedente di consolidamento ad iniezione.
