8 Camera del Correggio
Prospetto OVEST e fusi volta

Camera di San Paolo: messa in sicurezza degli apparati decorativi e manutenzione apparati lignei

Progetto di fattibilità tecnico economica

titolo elaborato:	elaborato:
Prospetto - Ortofoto Camera del Correggio - Prospetto Ovest	EL_8.2
file:	scala 1:50

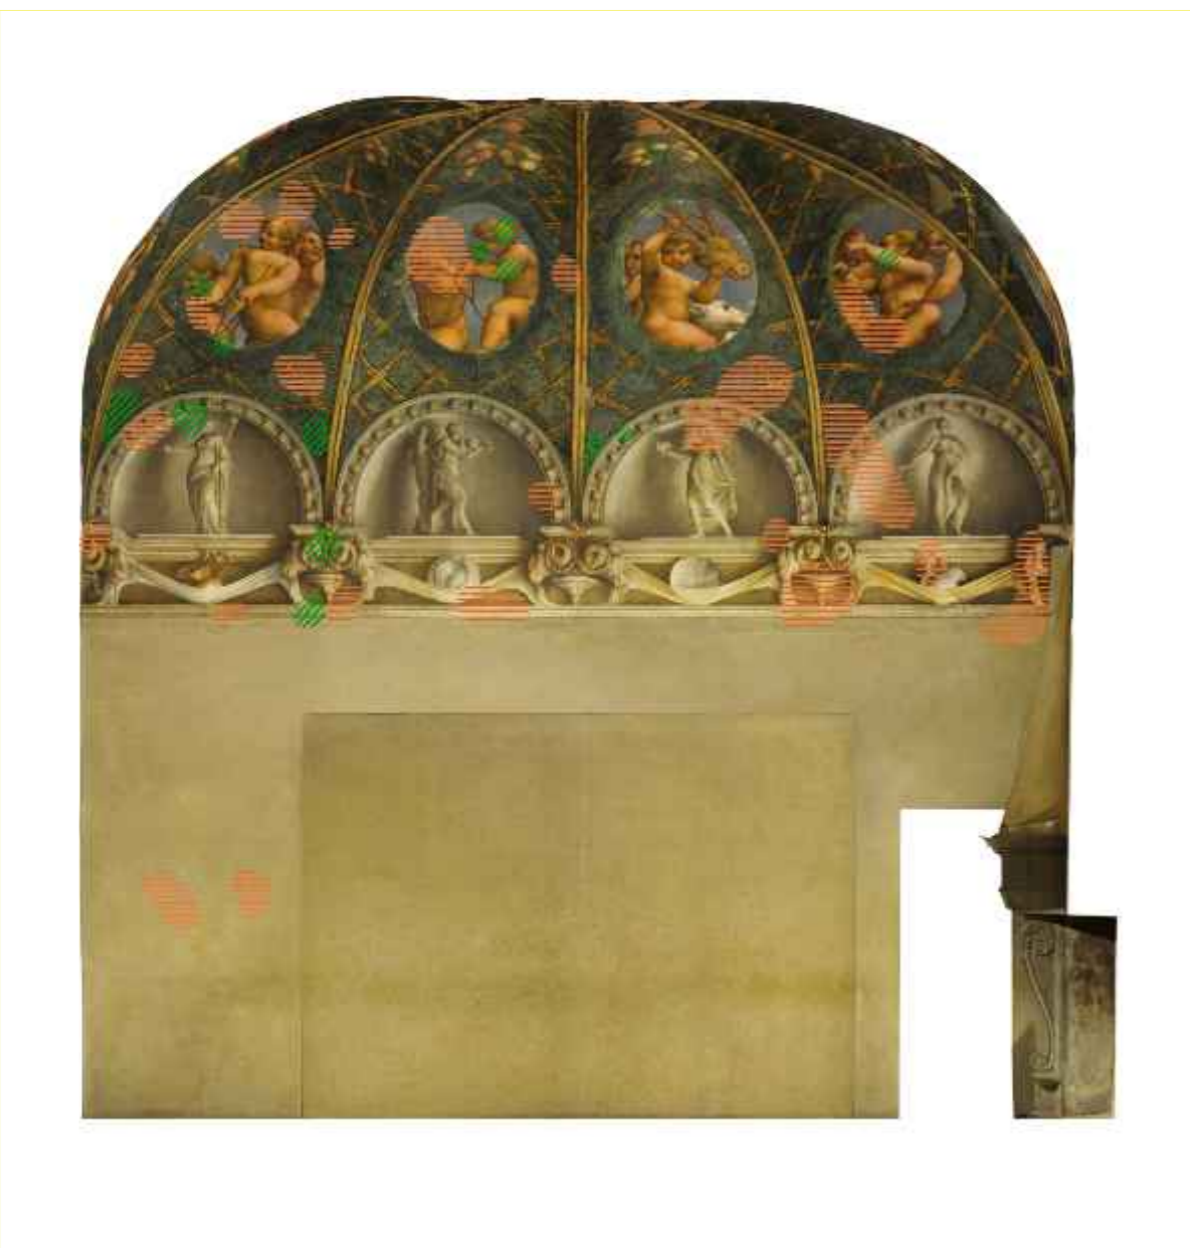
ORTOFOTO_ Prospetto Ovest

- Distacchi
- Distacchi a rischio caduta
- Esfoliazione pellicola pittorica

- Indagini fisico-chimiche con prelievo di micro-campioni di materiale originale finalizzate alla caratterizzazione dei trattamenti a resina sintetica.

- Delicata spolveratura di tutte le superfici tramite pennelli a setola morbidissima, compatibilmente con la trattabilità delle superfici (difetti di adesione, eventuali problemi di coesione del colore).

- Risarcimento dei difetti di adesione della pellicola pittorica tramite infiltrazione a siringa di resina acrilica ad opportuna diluizione (micro-emulsione acrilica al 2%-3%, in acqua demineralizzata, dimensioni 40-50nm) e successiva delicata pressione della zona interessata dall'esfoliazione previa interposizione provvisoria di carta giapponese di opportuna grammatura. Il copioso utilizzo pregresso di resina acrilica ben difficilmente consentirebbe l'efficacia

- Eventuale rimozione puntuale e circoscritta del trattamento sintetico superficiale solo laddove può interferire negativamente con le operazioni conservative da eseguire.

- Risarcimento dei difetti di adesione dell'intonachino/intonaco dal rispettivo supporto (distacchi) tramite progressive iniezioni a siringa di malta di calce idraulica naturale micronizzata (tipo Mapei F 21, PLM, ecc.).

- Stuccatura con malta di calce aerea di opportuna cromia e granulometria di eventuali piccole lacune e/o funzionale all'operazione precedente di consolidamento ad iniezione.

- Reintegrazione pittorica con colori ad acquerello delle cadute sporadiche di pellicola pittorica esistenti, dell'affioramento di malta consolidante negli interstizi delle "piacchette" di intonaco.

- Allo stato attuale, la reintegrazione pittorica dovrà per forza di cose uniformarsi a quella esistente nella campitura di riferimento, onde evitare la dissonanza di un approccio più consono ma differente rispetto l'integrazione presente, foriero di ulteriore disomogeneità (destinato comunque alla rimozione quando sarà prima o poi affrontata la revisione complessiva del restauro di Pasqui).
