Camera di San Paolo: messa in sicurezza degli apparati decorativi e manutenzione apparati lignei

Progetto di fattibilità tecnico economica

Prospetto - Ortofoto
Camera del Correggio - Prospetto Est

EL_8

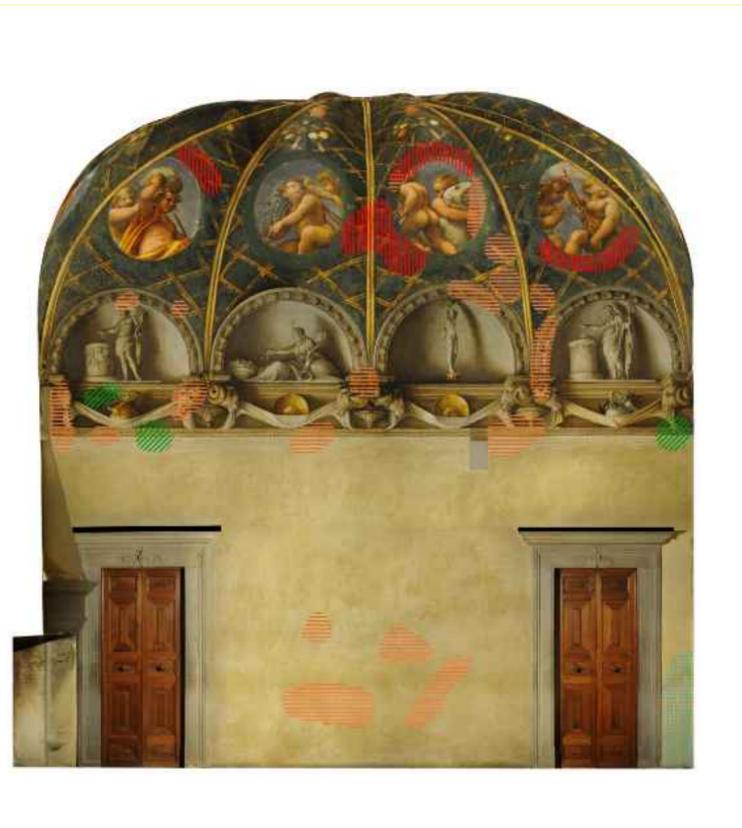
ORTOFOTO_ Prospetto Est

- Distacchi
- Distacchi a rischio caduta
- Esfoliazione pellicola pittorica

- Indagini fisico-chimiche con prelievo di micro-campioni di materiale originale finalizzate alla caratterizzazione dei trattamenti a resina sintetica.

- Delicata spolveratura di tutte le superfici tramite pennelli a setola morbidissima, compatibilmente con la trattabilità delle superfici (difetti di adesione, eventuali problemi di coesione del colore).

- Risarcimento dei difetti di adesione della pellicola pittorica tramite infiltrazione a siringa di resina acrilica ad opportuna diluizione (micro-emulsione acrilica al 2%-3%, in acqua demineralizzata, dimensioni 40-50nm) e successiva delicata pressione della zona interessata dall'esfoliazione previa interposizione provvisoria di carta giapponese di opportuna grammatura. Il copioso utilizzo pregresso di resina acrilica ben difficilmente consentirebbe l'efficacia

- Eventuale rimozione puntuale e circoscritta del trattamento sintetico superficiale solo laddove può interferire negativamente con le operazioni conservative da eseguire.

- Risarcimento dei difetti di adesione dell'intonachino/intonaco dal rispettivo supporto (distacchi) tramite progressive iniezioni a siringa di malta di calce idraulica naturale micronizzata (tipo Mapei F 21, PLM, ecc.).

- Stuccatura con malta di calce aerea di opportuna cromia e granulometria di eventuali piccole lacune e/o funzionale all'operazione precedente di consolidamento ad iniezione.

- Reintegrazione pittorica con colori ad acquerello delle cadute sporadiche di pellicola pittorica esistenti, dell'affioramento di malta consolidante negli interstizi delle "placchette" di intonaco.
