CUP I96D19000110004 - CUI L00162210348202400019
COMPLEMENTO E ADEGUAMENTO CENTRO DEL RIUSO P.LE SICILIA
 Via Calabria 3_43121_Parma (PR)

Progetto Esecutivo

titolo elaborato:
Stato di fatto - Stato di Progetto:
 Materico patologico e interventi Prospetto Via Calabria

TAVOLA:
209
 formato: 1050x841
 scala: 1:50

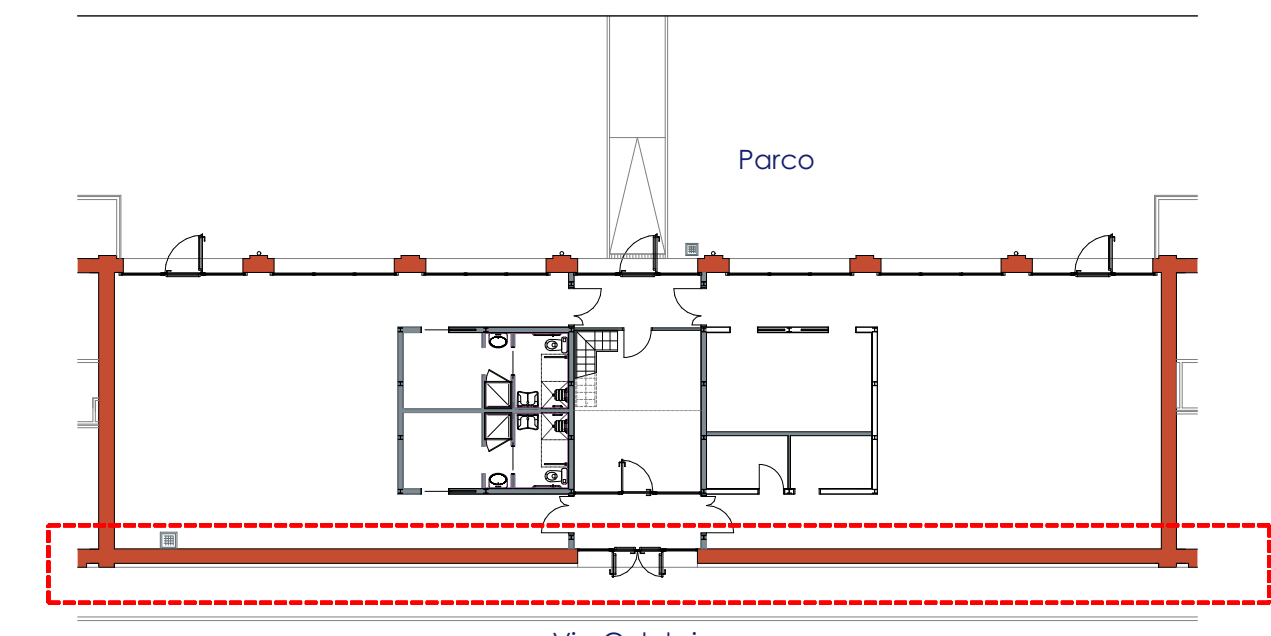
Via Calabria

ALTERAZIONI e DEGRADAZIONI	DESCRIZIONE	CAUSE	INTERVENTI
	Alterazione che si manifesta attraverso la variazione di uno o più parametri che definiscono il colore: tinta, chiarezza, saturazione.	- Sporco causato dal guano di piccioni	- Idropulitura a pressione controllata - Installazione di rete antipiccione e dissuasori a protezione dei canali di gronda
	PROSPETTO PARCO: 40,00 mq Zone dove sono presenti tracce evidenti di rimbotchi di malta anche cementizia di origine antropica e recente realizzazione	- Utilizzata prevalentemente per colmare lacune di intonaco.	- Si dovrà procedere ad un abbassamento del livello della malta, e alla rimozione delle parti non aderenti tra gli strati. Si procederà alla risarcitura delle lacune di materiale con malta adeguatamente realizzata in funzione alla superficie da integrare.
	PROSPETTO VIA CALABRIA: 16,00 mq Zone di distacco e caduta dell'intonaco a seguito di rigonfiamenti ed umidità.	- Azione degli agenti atmosferici; - Fenomeni di umidità ascendente; - Mancanza di manutenzione.	- Rimozione di depositi superficiali incoerenti a secco con pennellasse, spazzole e aspiratori; - Ricostruzione di lacune con applicazione di due o più strati di intonaco idoneo per granulometria e colorazione.

- Risarcitura dell'intonaco:** Malta da rinzaffo storica di risanamento, desalinizzante naturale, microfibrata con tecnologia nanoPOR ad elevata resistenza ai solfati classificata RCS II (EN 998-1) composta da pure calce idraulica naturale NHL 3.5 (EN 459-1), materiali pozzolanici come: pozzolana certificata (EN 197-1) e bio sabbie storiche costituite da inerti naturali di origine alluvionale non macinati essenti da limo e da sili (EN 13139) identici agli aggregati utilizzati nell'antichità per la preparazione delle malte. Specifica come fondo antireflessante di muratura da intonacare copole ad umidità e sali; particolarmente indicata per interventi su edifici storici tutelati dalla Soprintendenza per i Beni Culturali. Tipo "Calx Antiqua Muro Antico (Opificio Bio Aedilia)"

- Preparazione di murature esterne da tinteggiare con cicli ai silicati:** Fondo fissativo in colore minerale di elevata qualità, altamente trasparente, composto da puro silicato liquido di potassio e una minima quantità di resina di stirolo acrilica, come previsto dalla norma DIN 18363 2.4.1. specifico per preparazione di pareti esterne ed interne intonacate da tinteggiare; particolarmente indicato su sistemi risananti e/o nel decoro di edifici storici tutelati dalla Soprintendenza per i Beni Culturali. Tipo "Opisal Primer (Opificio Bio Aedilia)"

- Tinteggio:** Idropittura minerale di elevata qualità, altamente trasparente, ad effetto opaco e una minima quantità di resina stirolo acrilica, come previsto dalla norma DIN 18363 2.4.1. Ipo "Opisal Pittura (Opificio Bio Aedilia)"
 facciata: colore giallo chiaro
 zoccolatura e cornice tetto: colore grigio chiaro
 cornice zoccolatura: colore bianco
