Comune di Parma

**INTERVENTI DI MANUTENZIONE STRAORDINARIA PIAZZALE
CARLO ALBERTO DALLA CHIESA E ZONE LIMITROFE
CUP I97H23001480004 - CUI L00162210348202400013**

PROGETTO FATTIBILITA' TECNICO ECONOMICA

Relazione Tecnico illustrativa

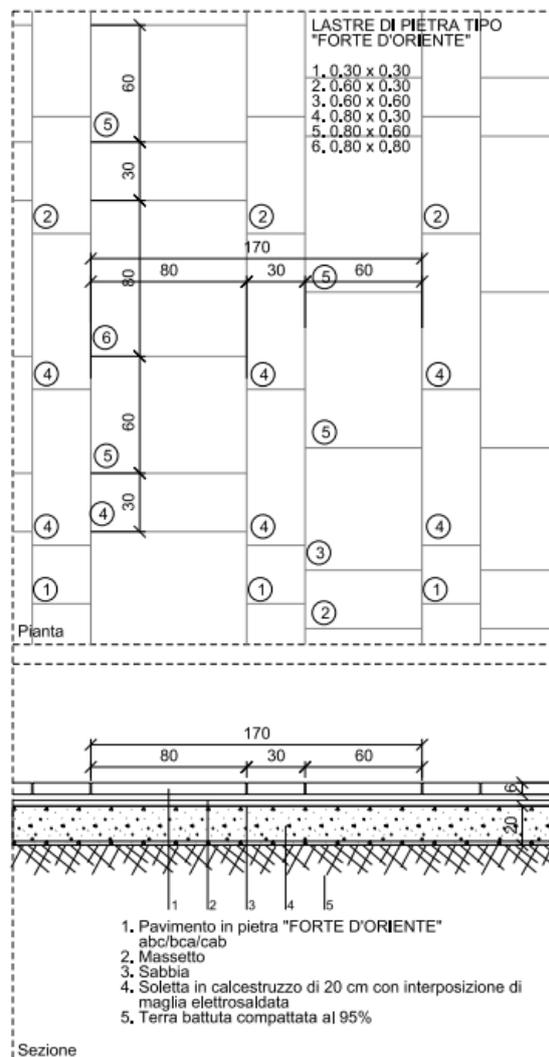
Stato Manutentivo: moltissime porzioni di pavimentazione sono ammalorate e presentano pietre spezzate e che si muovono al passaggio dei pedoni e dei mezzi che hanno accesso alle aree

Intervento manutentivo ipotizzato: le operazioni previste sono:

1. rimozione dell'attuale pavimentazione e dello strato di allettamento avendo cura di recuperare e conservare le pietre in buone condizioni (circa 10-12 cm)
2. reperimento delle lastre sostitutive in pietra tipo "Forte D'oriente" identiche in formato e qualità a quelle esistenti
3. posa delle pietre con allettamento e fughe eseguite con malte premiscelate tipo Mapestone o similari ad alta resistenza
4. la posa seguirà lo schema di alloggiamento del progetto originale sotto riportato

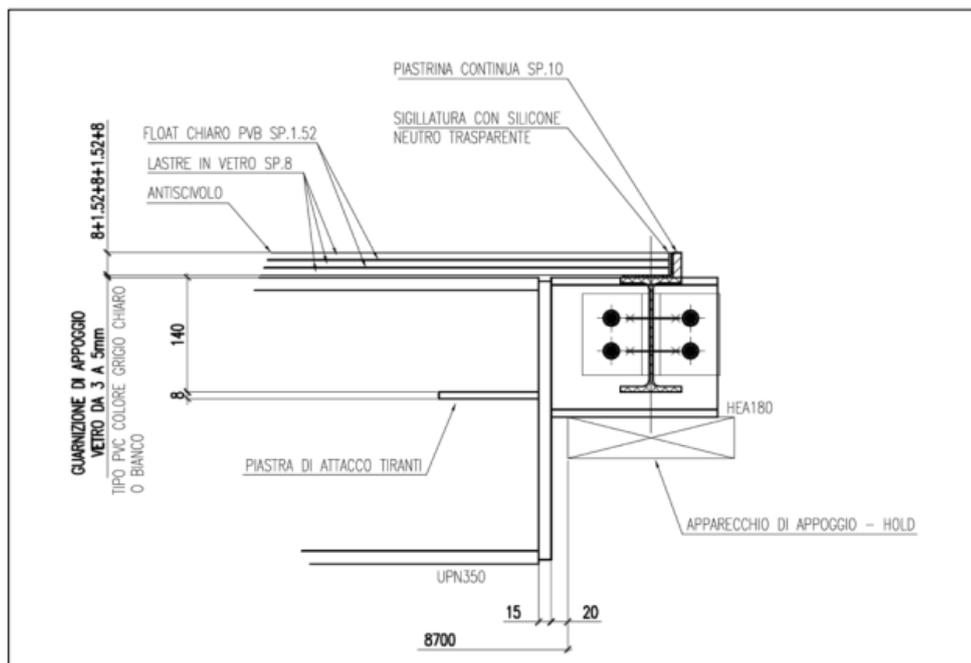
Stato Manutentivo: Trattasi di due passerelle in struttura semplicemente appoggiata, ciascuna di luce pari a circa 9 metri, realizzate in carpenteria metallica con unioni bullonate, e di larghezza di 3 metri. Il piano di calpestio è descritto in progetto quale "vetro 10+10 stratificato", in ultimo realizzato con triplo strato: 10 mm di vetro temperato trasparente con trattamento antiscivolo,

sovrapposto ad ulteriori due strati di vetro temperato da 10 mm ciascuno, con interposizione di film trasparente di legatura.

Lo spessore complessivo del piano di calpestio è di 32,1 mm di peso proprio pari a circa 75 kg/m², composto da n. 40 pannelli di dimensioni 1493 x 755 mm, n. 4 pannelli di 1493 x 500 mm e n. 4 pannelli di dimensioni 1493 x 475 mm. Le due superfici di calpestio in vetro sono fortemente ammalorate

Intervento manutentivo ipotizzato: sostituzione della superficie con lastre di dimensione e tipologia identica a quelle previste nel progetto esecutivo originale, come da sezione sottostante:
