Piano di Eliminazione delle Barriere Architettoniche Luoghi della cultura e loro collegamenti

F23 WORKOUT PASUBIO

REPORT

Criticità rilevate Workout Pasubio WOPA

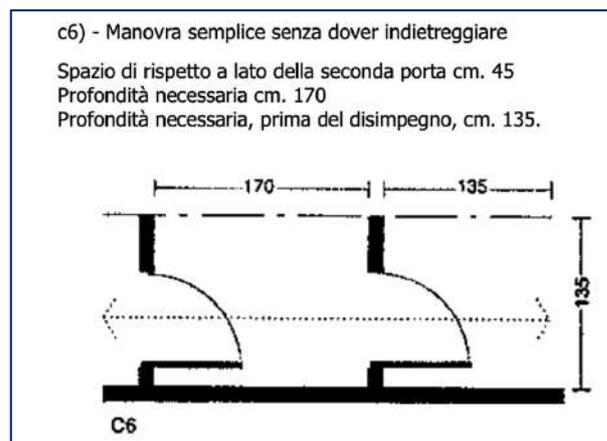
L'immagine a lato è lo schema esplicativo DM 236/89 della distanza tra due porte ad anta con ampiezza netta di cm 75.

È chiaro che nel caso di ante ampie cm 120 la profondità minima della bussola dev'essere per legge di almeno cm 215.

Si suggerisce di **prevedere aperture automatiche delle porte** (anche porte scorrevoli automatiche possono essere uscite di sicurezza se adeguatamente predisposte), di **eliminare elementi sporgenti sulle soglie**, di **inserire facilitazioni percettive dell'ingresso, visive e tattili**.

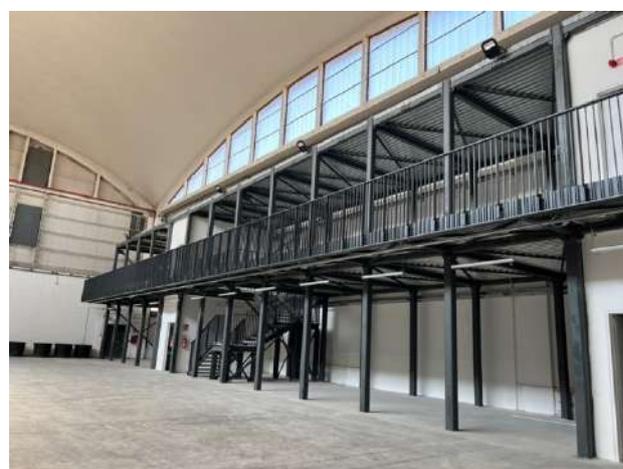
- **Prevedere servizi igienici accessibili in ogni parte del complesso:**
 - o Nello spazio che sarà adibito a concerti e conferenze **non è presente un servizio igienico accessibile**, aggiungere un modulo accessibile in aderenza ai servizi igienici previsti (ad esempio per le donne)
