## Piano di Eliminazione delle Barriere Architettoniche

## F23 WORKOUT PASUBIO

# REPORT

## Criticità rilevate Workout Pasubio WOPA

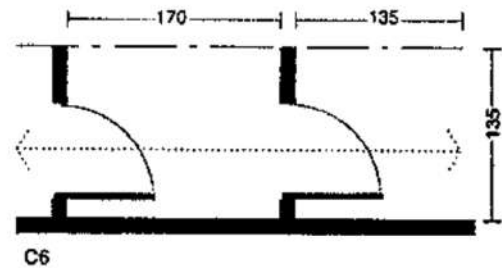
- La bussola di ingresso non è accessibile per i seguenti fattori:
  - Le ante sono ampie e pesanti di difficile manovrabilità,
  - Le due porte in successione sono posizionate troppo vicine e in ogni caso questa tipologia di soluzione costituisce una barriera all'uso in autonomia,
  - È presente un rialzo del telaio a pavimento e costituisce, unitamente alle difficoltà di apertura delle ante, una barriera all'uso in autonomia e un rischio di inciampo,
  - Non è presente una pensilina di protezione dalla pioggia necessaria per facilitare la manovrabilità in autonomia da parte di persone su sedia a ruote o lente o accompagnate,
  - Non sono presenti segnali tattili e visivi che facilitino la fruizione dell'ingresso alle persone con disabilità visive.

L'immagine a lato è lo schema esplicativo DM 236/89 della distanza tra due porte ad ante con ampiezza netta di cm 75.

È chiaro che nel caso di ante ampie cm 120 la profondità minima della bussola dev'essere per legge di almeno cm 215.

c6) - Manovra semplice senza dover indietreggiare

Spazio di rispetto a lato della seconda porta cm. 45

Profondità necessaria cm. 170

Profondità necessaria, prima del disimpegno, cm. 135.

Si suggerisce di **prevedere aperture automatiche delle porte** (anche porte scorrevoli automatiche possono essere uscite di sicurezza se adeguatamente predisposte), di **eliminare elementi sporgenti sulle soglie**, di **inserire facilitazioni percettive dell'ingresso, visive e tattili**.
