TEATRO REGIO

## RELAZIONE DI RESTAURO

TEATRO REGIO: Manutenzione straordinaria della copertura dei fornici del braccio Sud  
CUP I92H24000880004 - CUI L00162210348202500049

TAV.  
RL4

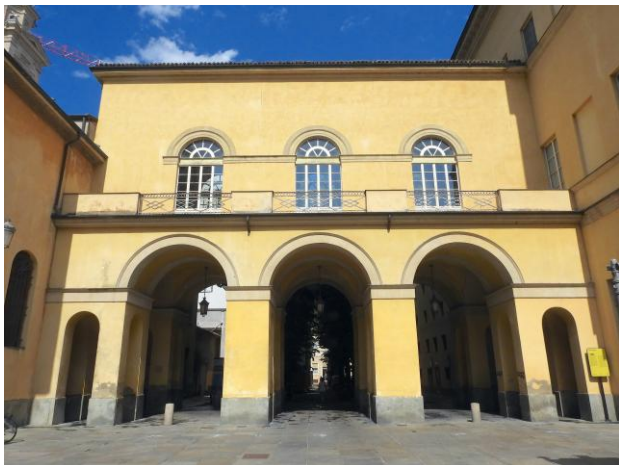
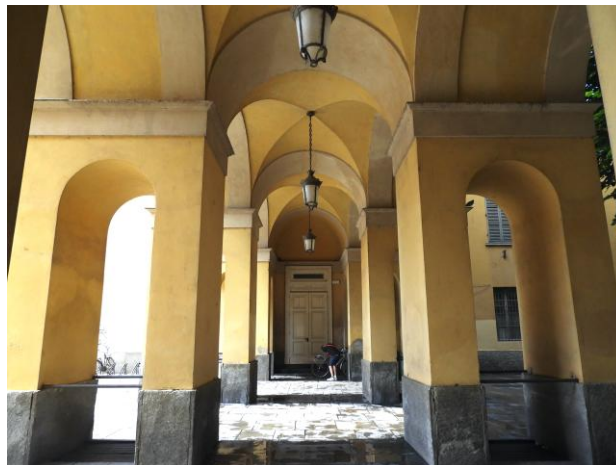
Le balconate esterne recano una pavimentazione in cotto verosimilmente di ripristino da interventi manutentivi pregressi e ringhiere in ferro di evidente fattura novecentesca, verniciate con smalto grigio grafitato.

Le superfici architettoniche esterne – un porticato aperto di passaggio con tre fornici centrali di ampie dimensioni e due laterali di misura ridotta – sono contraddistinte da un tinteggio novecentesco ‘giallo Parma’ con risalto delle cornici di colore *écru*; gli zoccoli basamentali sono rivestiti con lastre di pietra di Luserna.

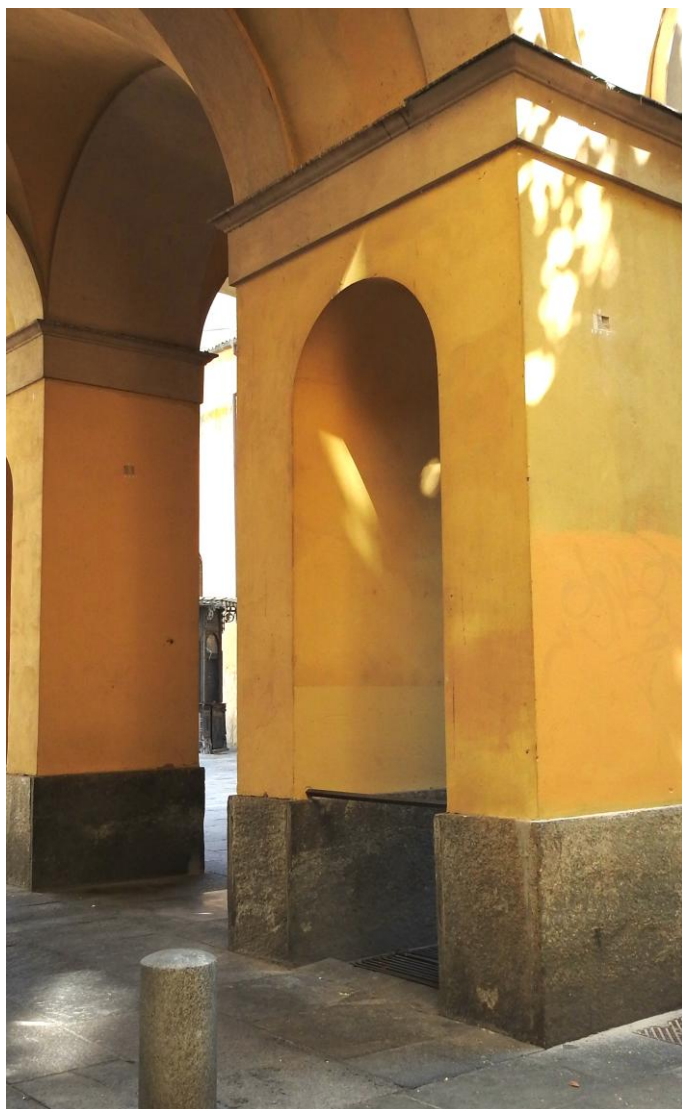
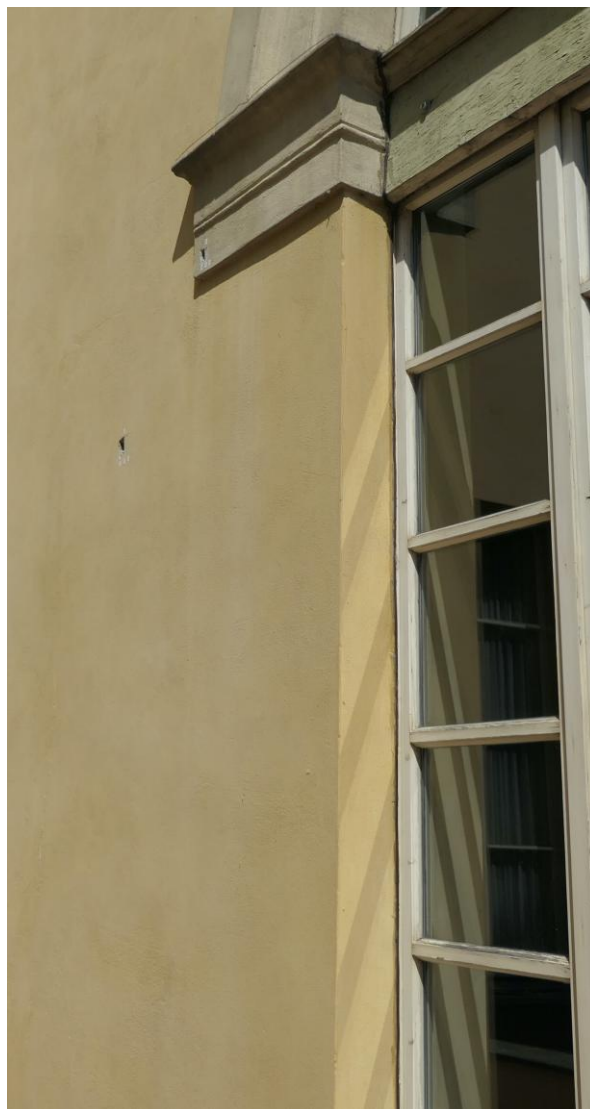
I tasselli stratigrafici realizzati sulla muratura esterna dell'architettura in oggetto non hanno evidenziato alcuna persistenza di strati più antichi, precedenti l'assetto corrente.

L'attuale veste delle superfici murarie – tinteggio 'giallo Parma' di tutte le pareti con risalto delle cornici di colore écru – risale dunque ad un intervento di totale ripristino delle facciate, anche per quanto concerne l'intonaco di supporto costituito da calce cementizia, risalente alla fine del secolo scorso.

Tassello A e B intonaci porticato

Tassello C e D intonaco 1° piano Ovest
