## IL GIARDINO RITROVATO

### Riqualificazione edifici storici del Parco Ducale: ex serre Petitot - Lotto 1

## Progetto di Fattibilità Tecnica ed Economica (PFTE)

**RELAZIONE TECNICA SPECIALISTICA**  
**ARCHITETTONICO E RESTAURO**

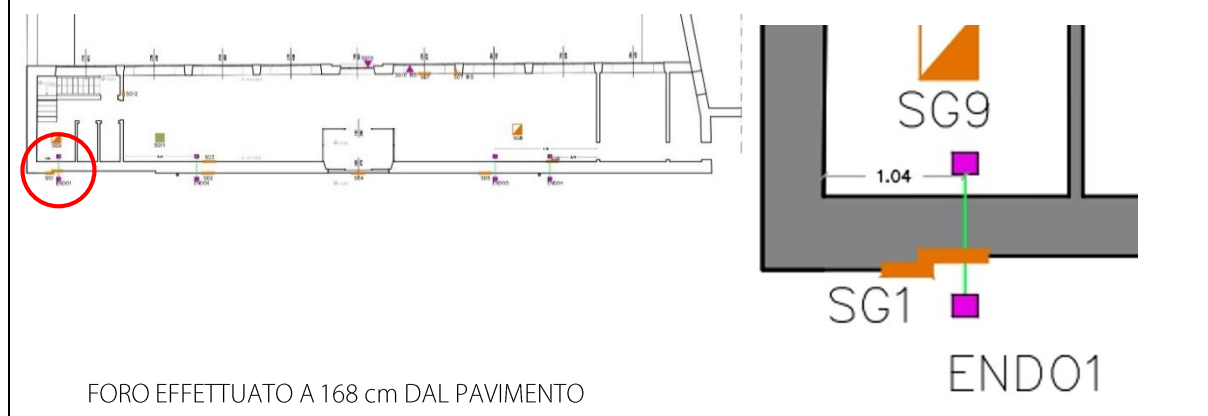
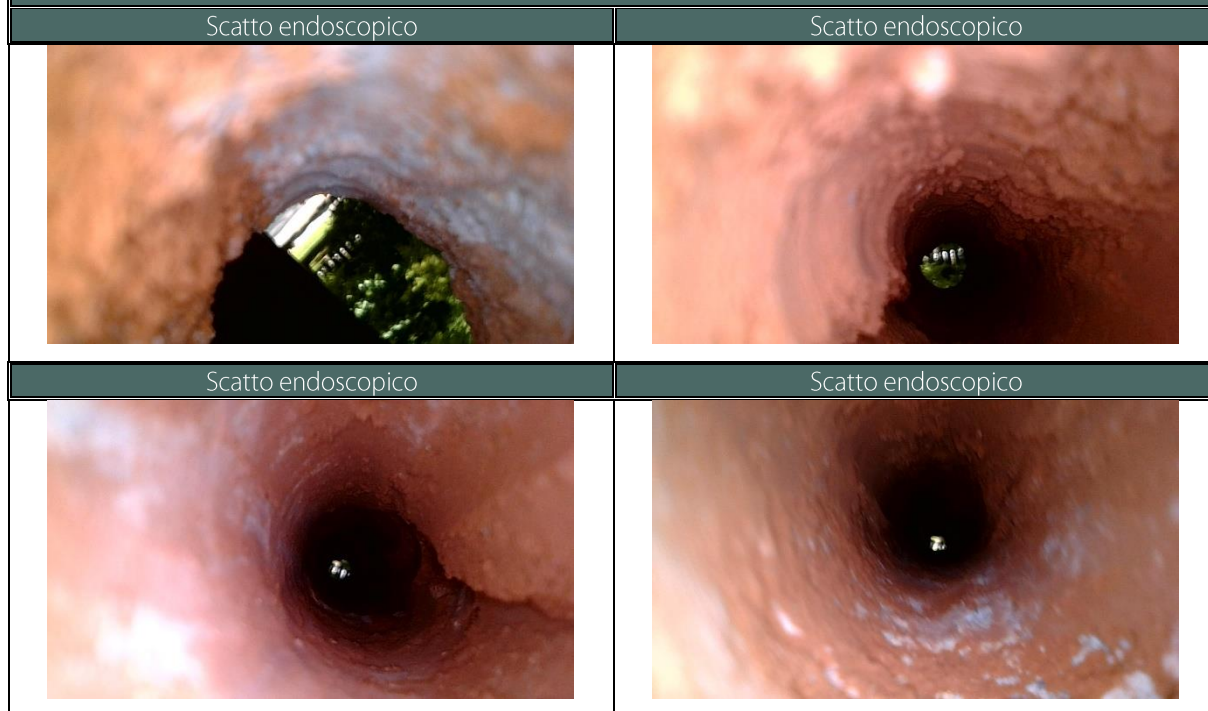
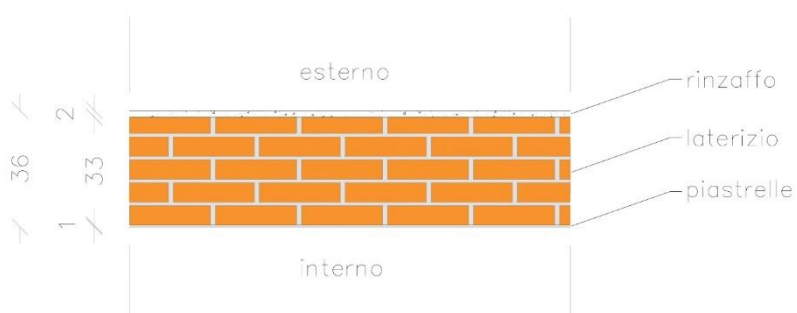
L'endoscopia 1, ha evidenziato un paramento murario composto principalmente di laterizio.

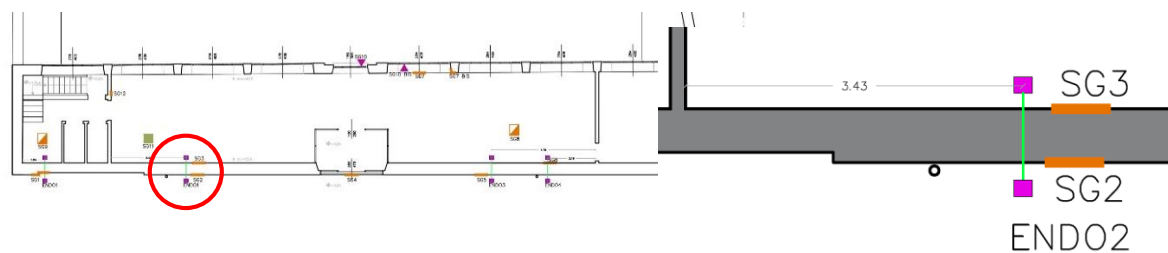
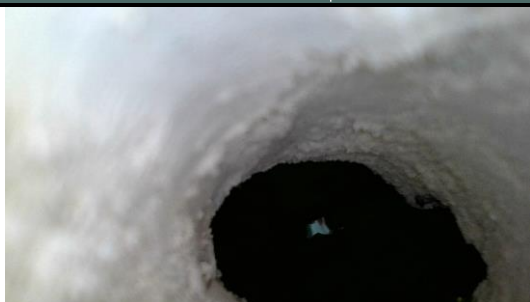
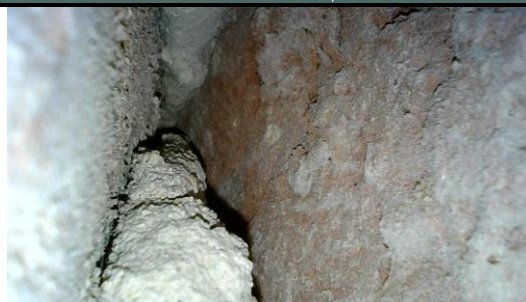
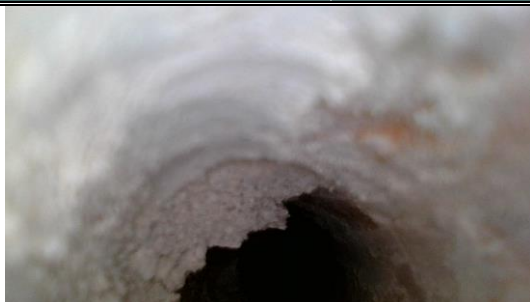
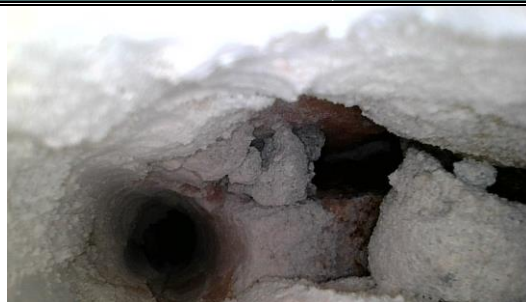
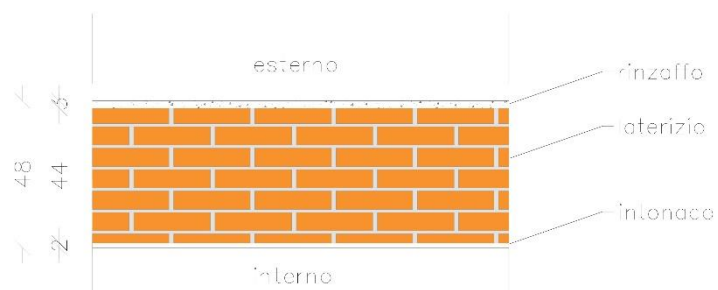
FORO EFFETTUATO A 140 cm DAL PAVIMENTO

L'endoscopia 2, ha evidenziato un paramento murario composto principalmente di laterizio.  
Lo spessore totale risulta essere di 48 cm.

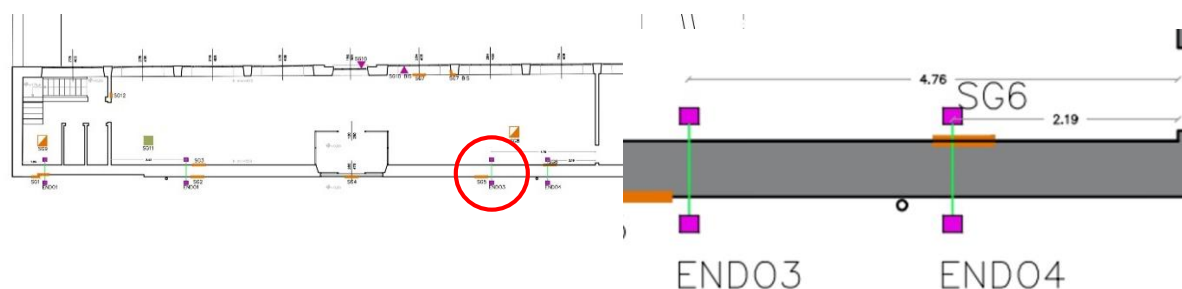
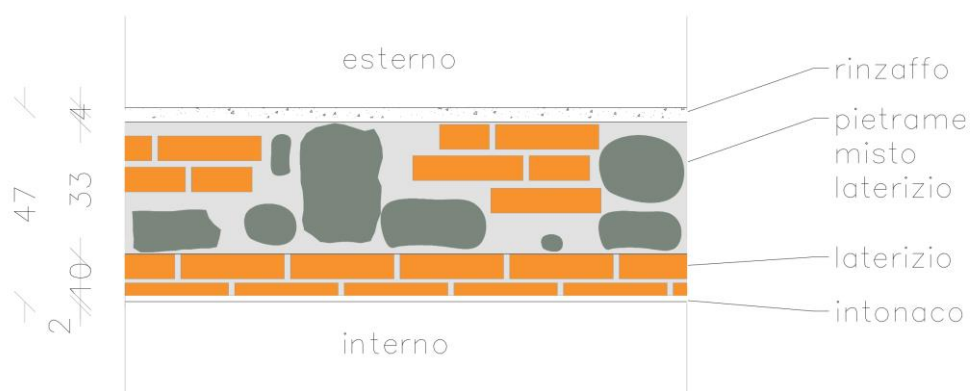
FORO EFFETTUATO A 137 cm DAL PAVIMENTO

L'endoscopia 3, ha evidenziato un paramento murario composto da una parte prevalentemente in laterizio verso l'interno e mista a sasso nella parte esterna, ricoperti all'esterno da 4 cm di rinforzo.

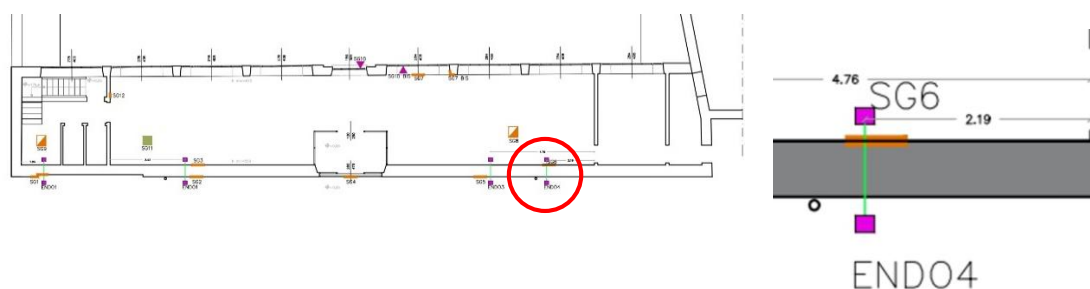
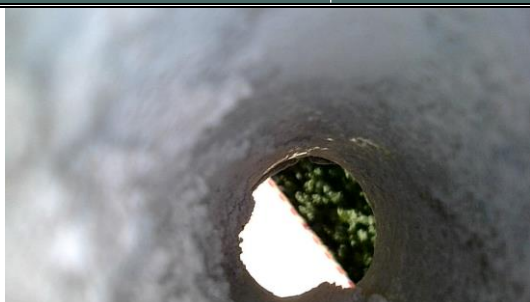
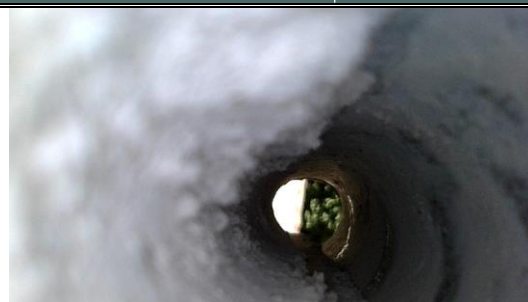
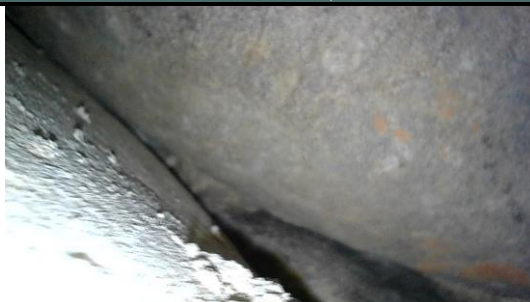
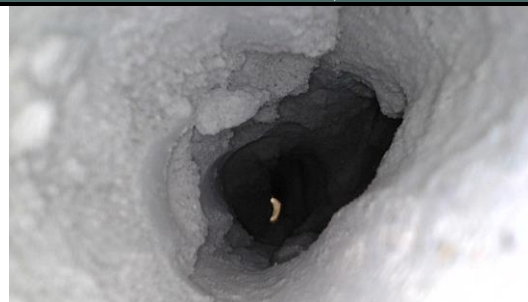
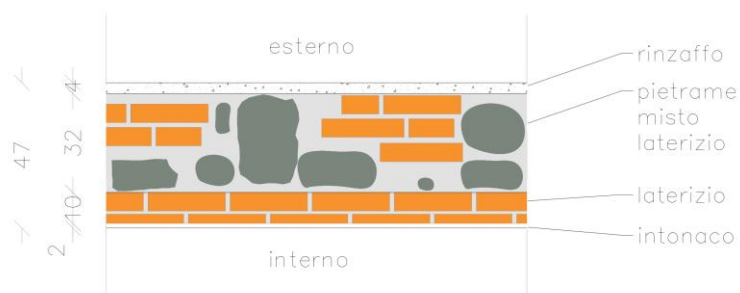
FORO EFFETTUATO AD 88 cm DAL PAVIMENTO

L'endoscopia 4, ha evidenziato un paramento murario composto da una parte prevalentemente in laterizio verso l'interno e mista a sasso nella parte esterna.

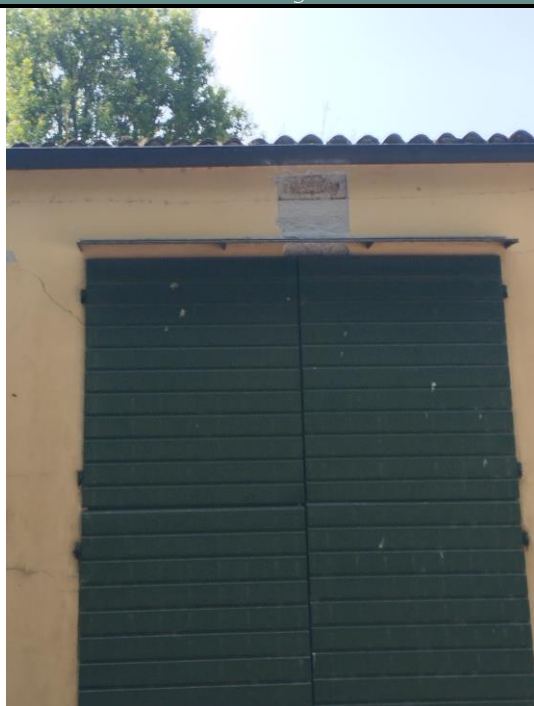
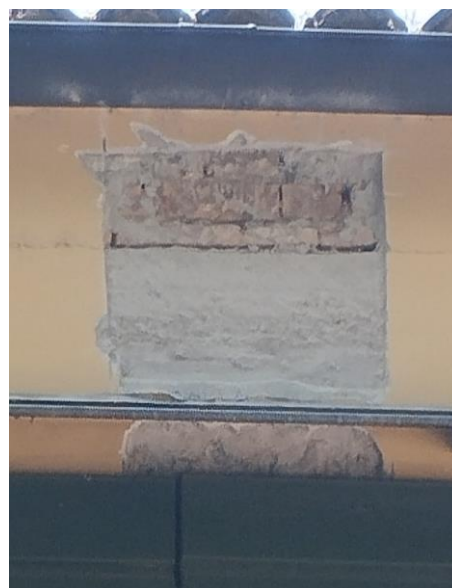
## REPORT FOTOGRAFICO SG4

Il saggio SG4, posizionato sull'architrave del portone verso il Parco Ducale, ha evidenziato la presenza di una trave in ca di circa 30 cm sormontata da laterizi

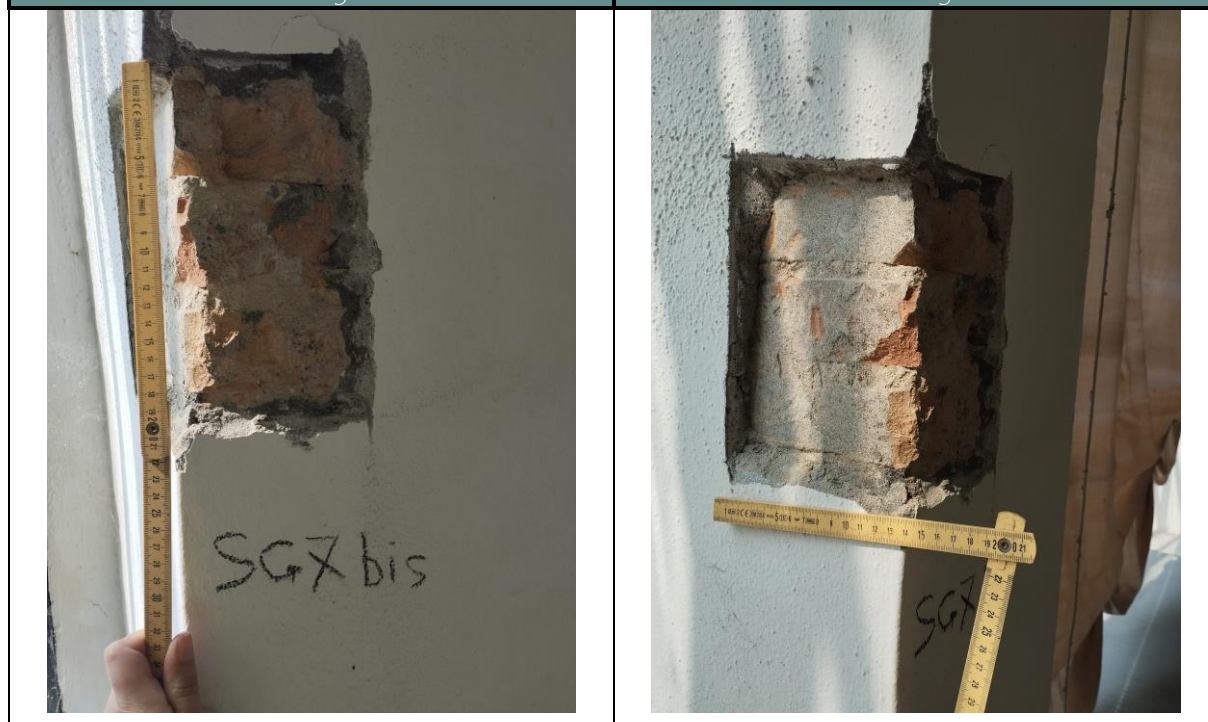
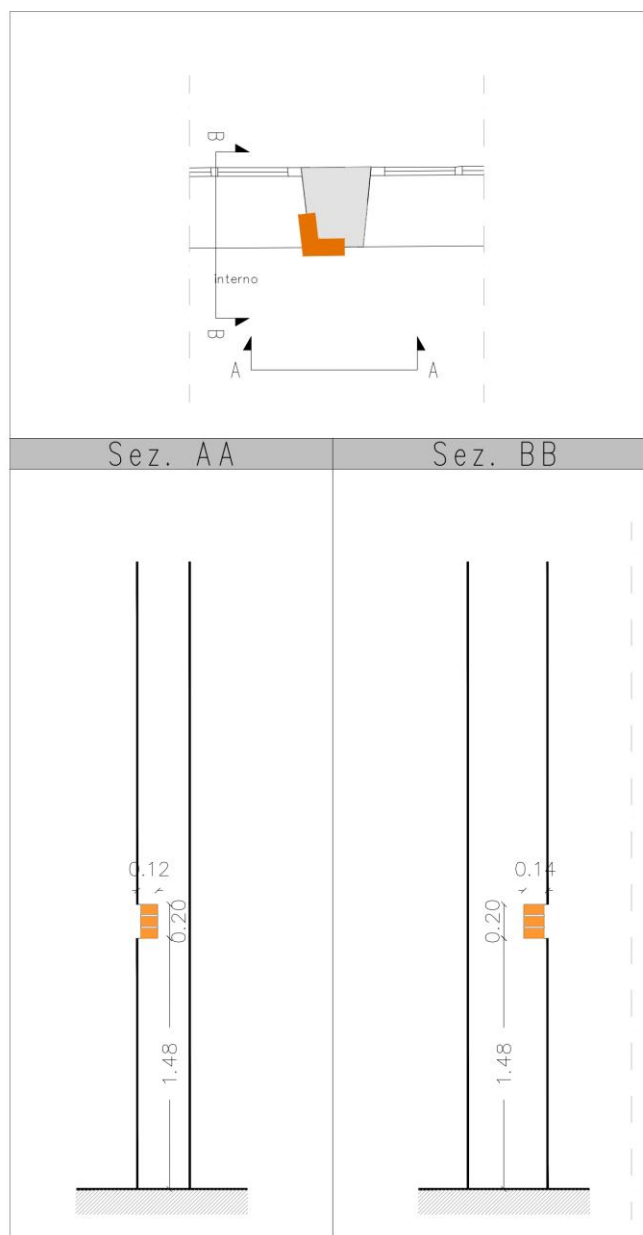
## REPORT FOTOGRAFICO SG7 BIS

Il saggio SG7 BIS, localizzato all'interno dell'edificio sul piedritto destro dell'arco indagato dal saggio 7, mostra una muratura in laterizio pieno di dimensioni omogenee e regolare nella disposizione. I giunti di malta risultano essere molto spessi e regolari e il materiale coeso.

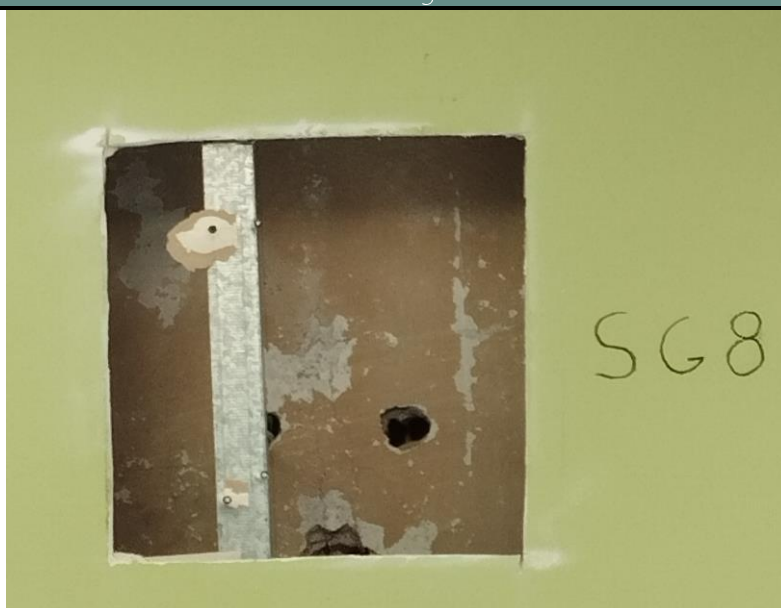
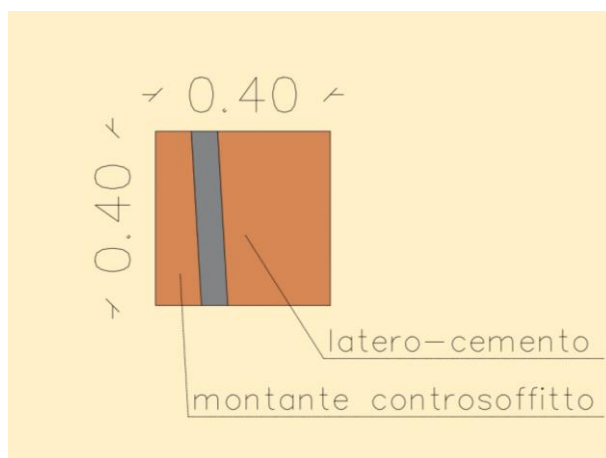
### REPORT FOTOGRAFICO SG8

Il saggio SG8 ha evidenziato un controsoffitto esistente, al di sopra della struttura in cartongesso è presente un solaio laterocementizio nel quale si possono riconoscere pignatte che travetti. L'intradosso del solaio risulta non intonacato.

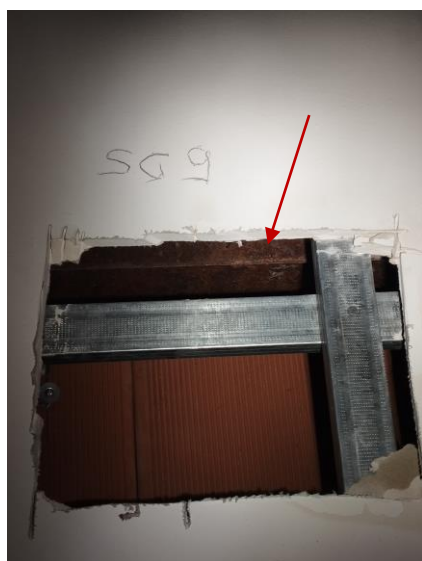
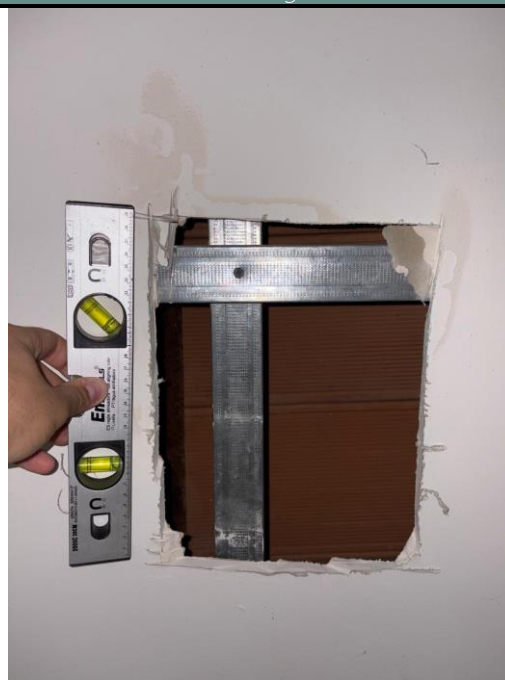
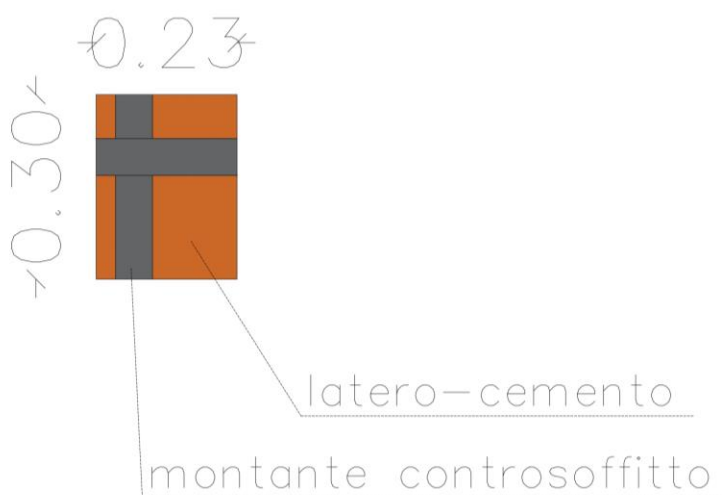
## REPORT FOTOGRAFICO SG9

Il saggio SG9, localizzato nel soffitto dei servizi, ha rilevato la presenza di un controsoffitto in cartongesso, mentre la struttura del solaio sovrastante è composta da putrelle metalliche appoggiate sulla muratura portante e da tavelloni. L'intradosso non risulta intonacato.

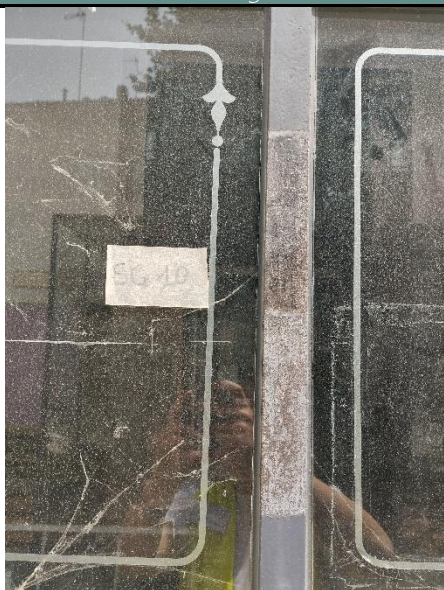
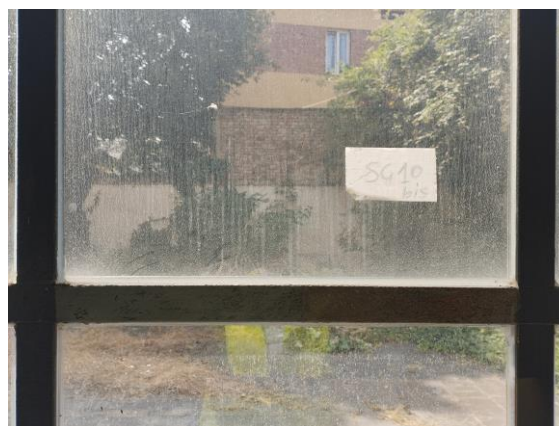
## REPORT FOTOGRAFICO SG10 e SG10 BIS

I saggi SG10 e SG10 Bis sono stati realizzati sui profili metallici degli infissi, rispettivamente del portone di ingresso dal cortile interno e sul profilo interno di un serramento. Si allega relazione dei restauratori

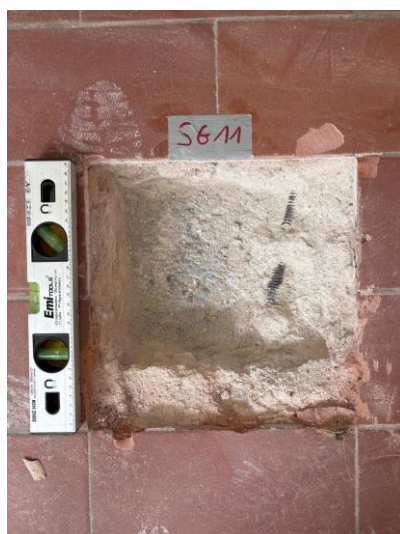
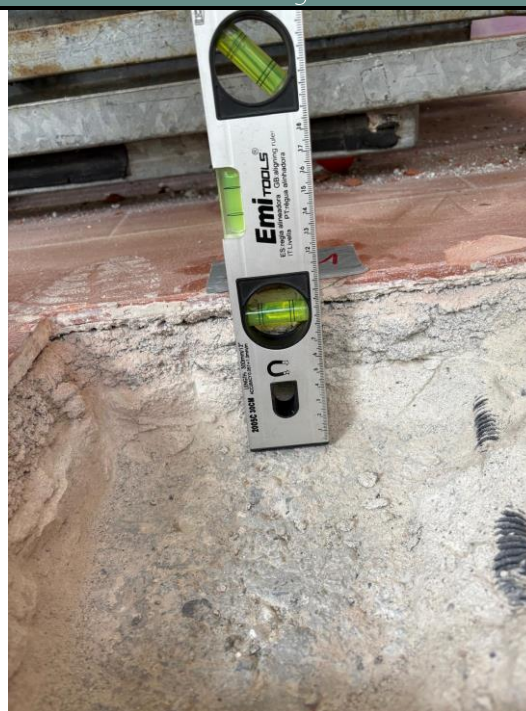
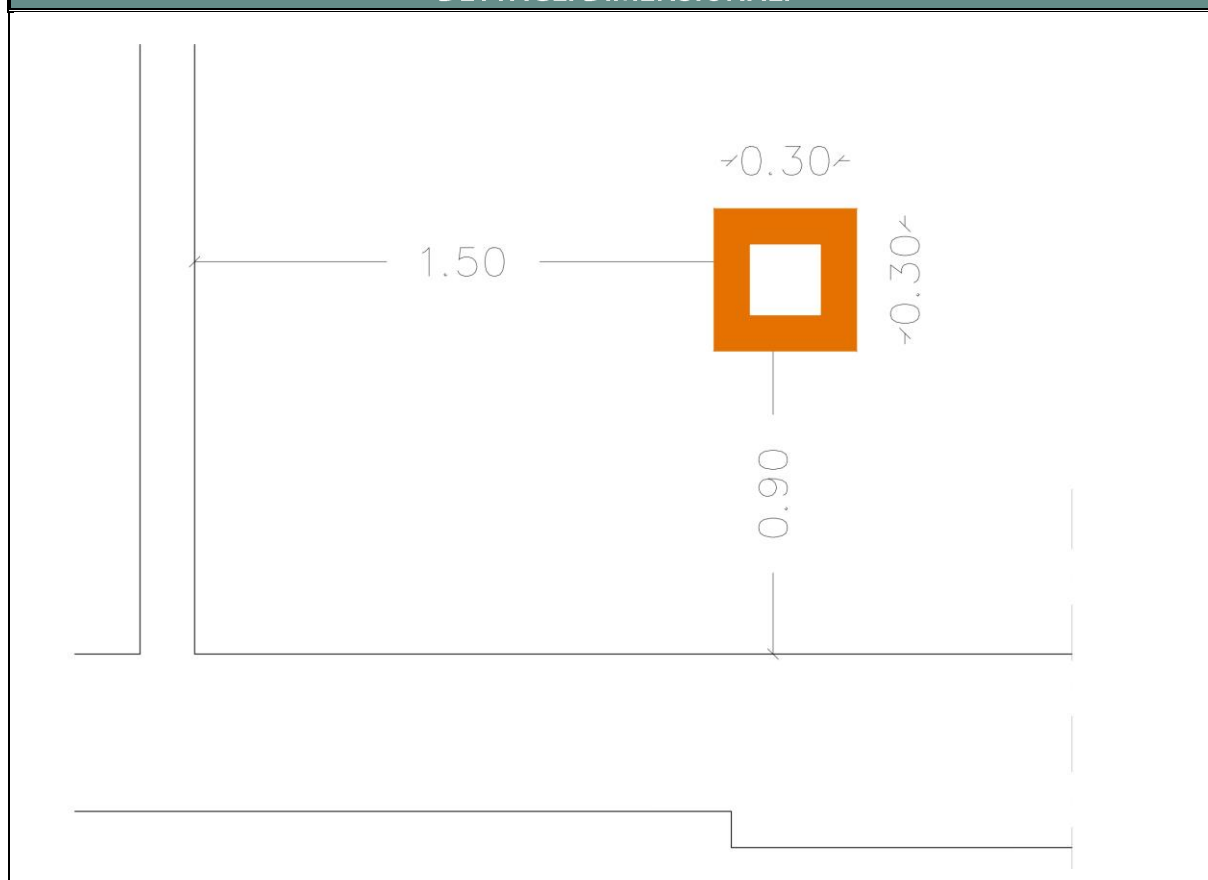
## REPORT FOTOGRAFICO SG11

Il saggio SG11 è stato effettuato sulla pavimentazione interna dell'edificio, l'indagine ha rilevato un pacchetto di pavimentazione in cotto con relativo massetto di allettamento per il passaggio degli impianti, al di sotto una soletta in ca.

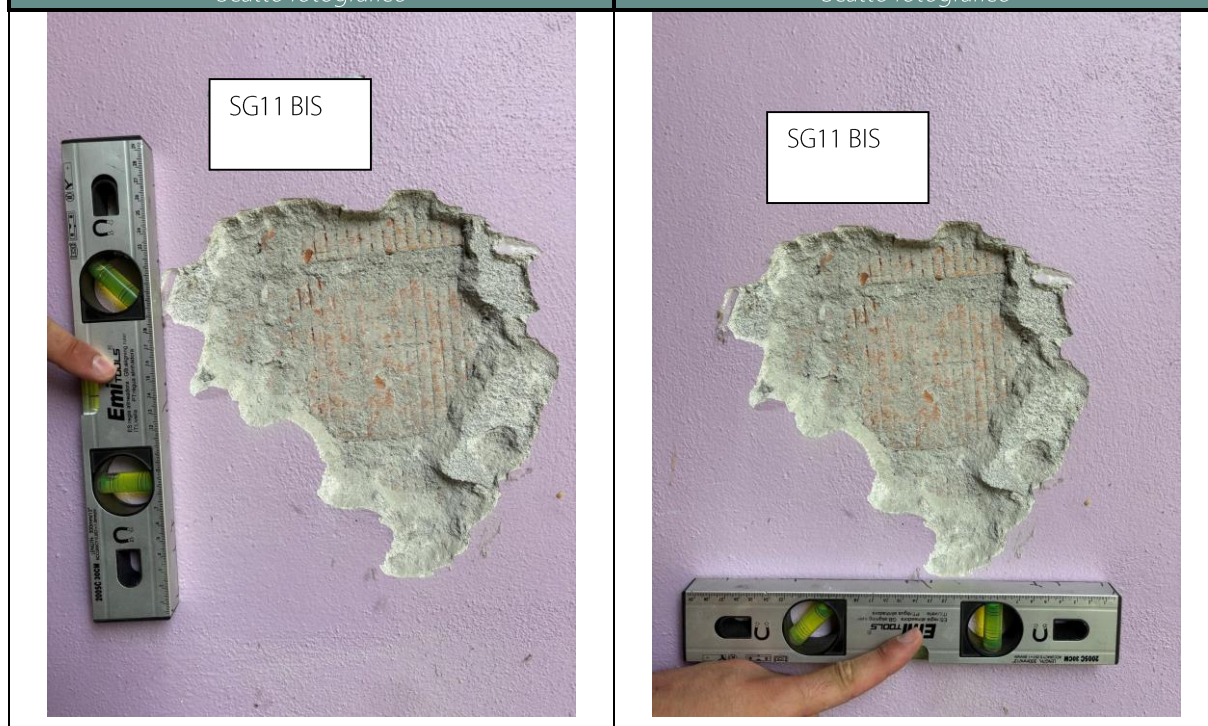
## REPORT FOTOGRAFICO SG11 bis

Il saggio SG11 BIS è stato effettuato sulla parete interna divisoria tra l'ambiente centrale e la zona servizi, il muro risulta essere un tamponamento di forati laterizi.

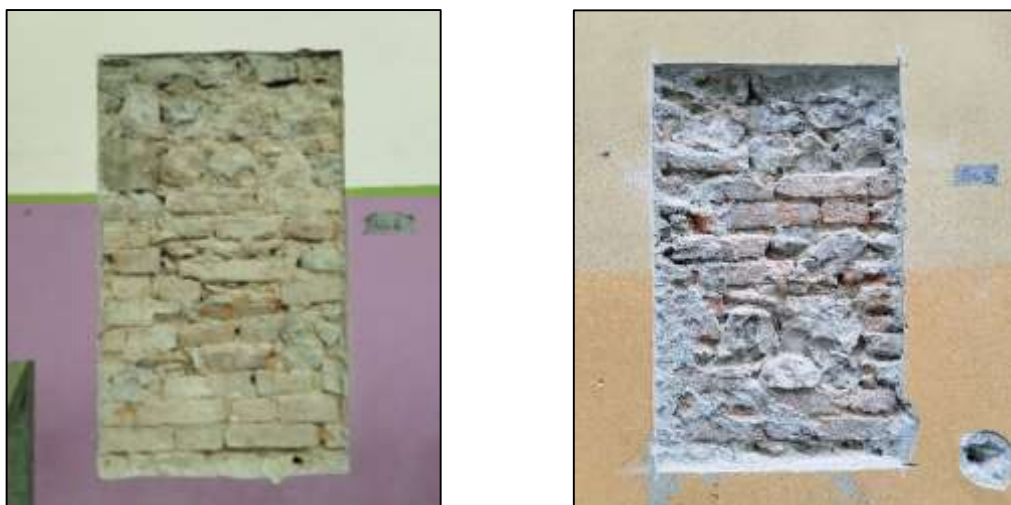
Tasselli. (interno a sx ed esterno a dx)

Gli intonaci alle pareti sono cementizi con caratteristiche che ne denotano la recente realizzazione.

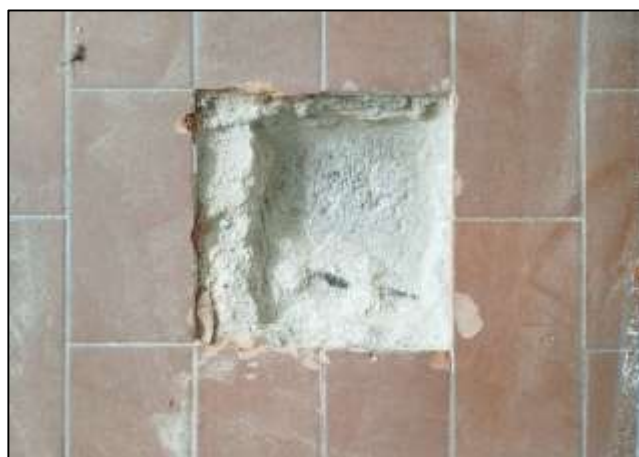
Tassello a pavimento

Alla profondità raggiunta di circa 10 cm. si è potuto confermare la presenza di un massetto cementizio. Non sono state individuate tracce di pavimentazione più antica.

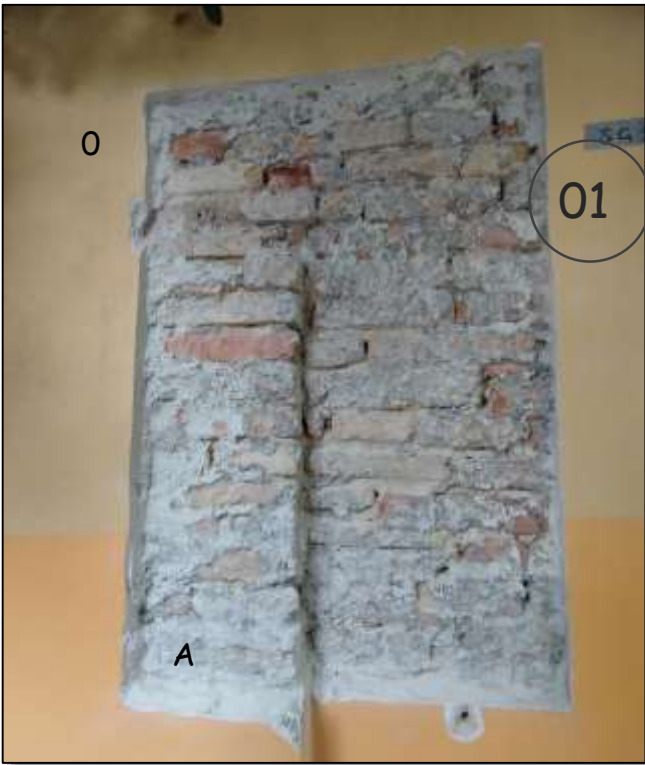
| | | <p><b>0.</b> Attuale visibile:<br/>Idropittura tonalità<br/>del giallo su intonaco<br/>in malta di tipo misto<br/>(<i>malta bastarda</i>);</p> <p><b>A.</b> Supporto murario<br/>(laterizio).</p> | |
| <p>L'intonaco rimosso del tassello è realizzato con malta di tipo misto (<i>bastarda</i>) a base di calce idraulica, cemento (in bassa quantità) e sabbia di fiume.</p> <p>A differenza degli intonaci realizzati in interno è presente un rinzafo costituito da malta cementizia dalla forte resistenza meccanica e fortemente adeso al supporto murario.</p> <p>Il tassello interessa la parte terminale della muratura alla sinistra del portone d'ingresso dove si trova un piccolo contrafforte.</p> <p>Il paramento che si mostra dopo la rimozione dell'intonaco è costituito interamente in laterizio e con una apparecchiatura abbastanza regolare.</p> <p>Il tassello mostra come il piccolo contrafforte sia stato costruito successivamente. Sulla destra si vede l'interfaccia tra il muro preesistente e il contrafforte.</p> | | | |

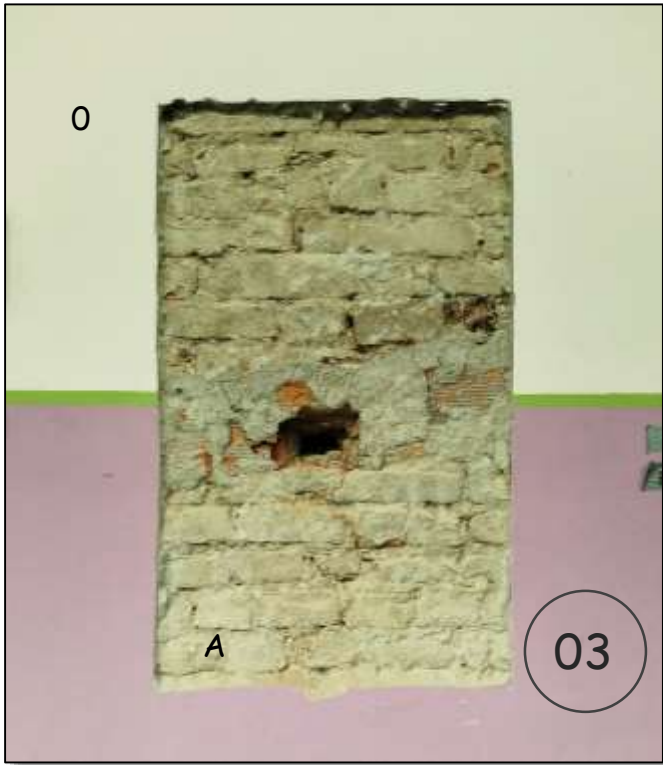
| | | <p><b>0.</b> Attuale visibile:<br/>Idropittura su<br/>intonaco in malta di<br/>tipo misto (<i>malta<br/>bastarda</i>);</p> <p><b>A.</b> Supporto murario<br/>(laterizio).</p> | |
| <p>L'intonaco rimosso del tassello è realizzato con malta di tipo misto (<i>bastarda</i>) a base di calce idraulica, cemento (in bassa quantità) e sabbia di fiume.<br/>Il paramento che si mostra dopo la rimozione dell'intonaco è costituito interamente in laterizio e con una apparecchiatura abbastanza regolare.</p> <p>Al centro del tassello, con andamento inclinato, si apprezza uno scasso, tamponato con malta e mattoni forati.<br/>Si individua anche un elemento ligneo (sulla destra); si tratta di un quadrotto di 5 x 5 cm. di lato e di cui rimane solo la parte murata e il foro di alloggiamento di un secondo elemento non più presente.<br/>La tamponatura inclinata e gli elementi lignei originariamente aggettanti sono indicativi di una struttura esistita ma poi rimossa.</p> | | | |

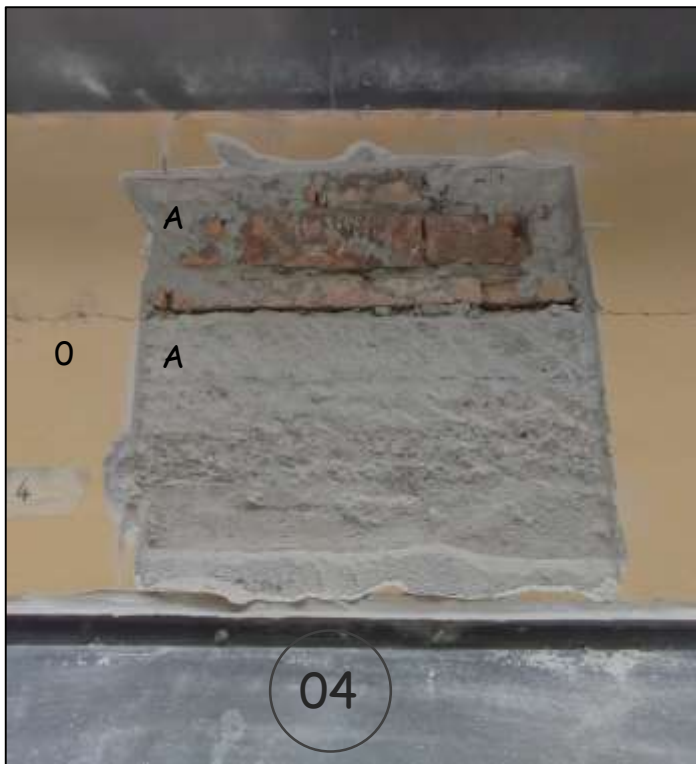
| r | | | <p>0. Attuale visibile:<br/>Idropittura tonalità<br/>del giallo su intonaco<br/>in malta di tipo misto<br/>(<i>malta bastarda</i>);</p> <p>A. Supporto murario in<br/>cemento armato e<br/>laterizio.</p> |
| <p><b>Commento:</b></p> <p>L'intonaco rimosso del tassello è realizzato con malta di tipo misto (<i>bastarda</i>) a base di calce idraulica, cemento (in bassa quantità) e sabbia di fiume.</p> <p>La rimozione dell'intonaco rivela la presenza di un architrave in cemento armato.</p> <p>Al di sopra il paramento in mattoni.</p> | | | |

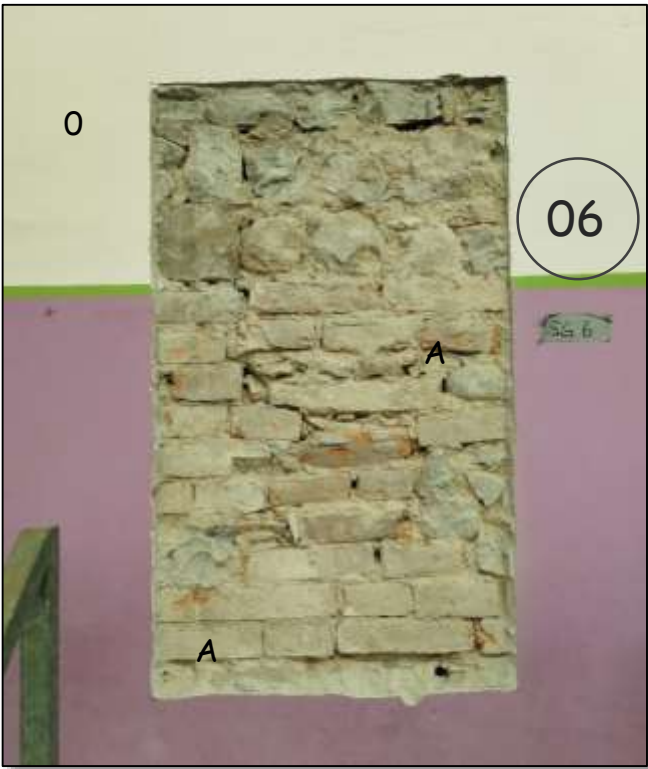
| | | <p><b>0.</b> Attuale visibile: intonaco cementizio con finitura grossolana e tinteggiatura ad idropittura bianca.</p> <p><b>A.</b> Paramento in mattoni.</p> | |

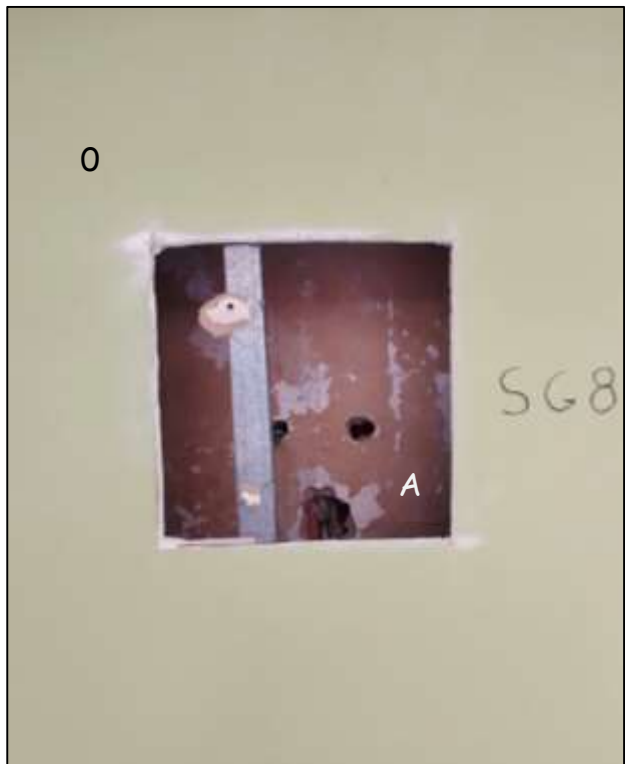
| | 0. Attuale visibile:<br>idropittura verde su<br>controsoffittatura<br>in cartongesso.<br><br>A. Soffitto in latero-<br>cemento. | | |
| <b>Commento:</b><br><br>Il tassello è stato ottenuto rimuovendo una sufficiente porzione di cartongesso della controsoffittatura esistente e poter così controllare il soffitto soprastante.<br><br>Il soffitto è risultato essere in latero cemento. Sono visibili, infatti, sia i travetti in calcestruzzo armato sia le pignatte.<br><br>Non sono visibili fenomeni di sfondellamento | | | |

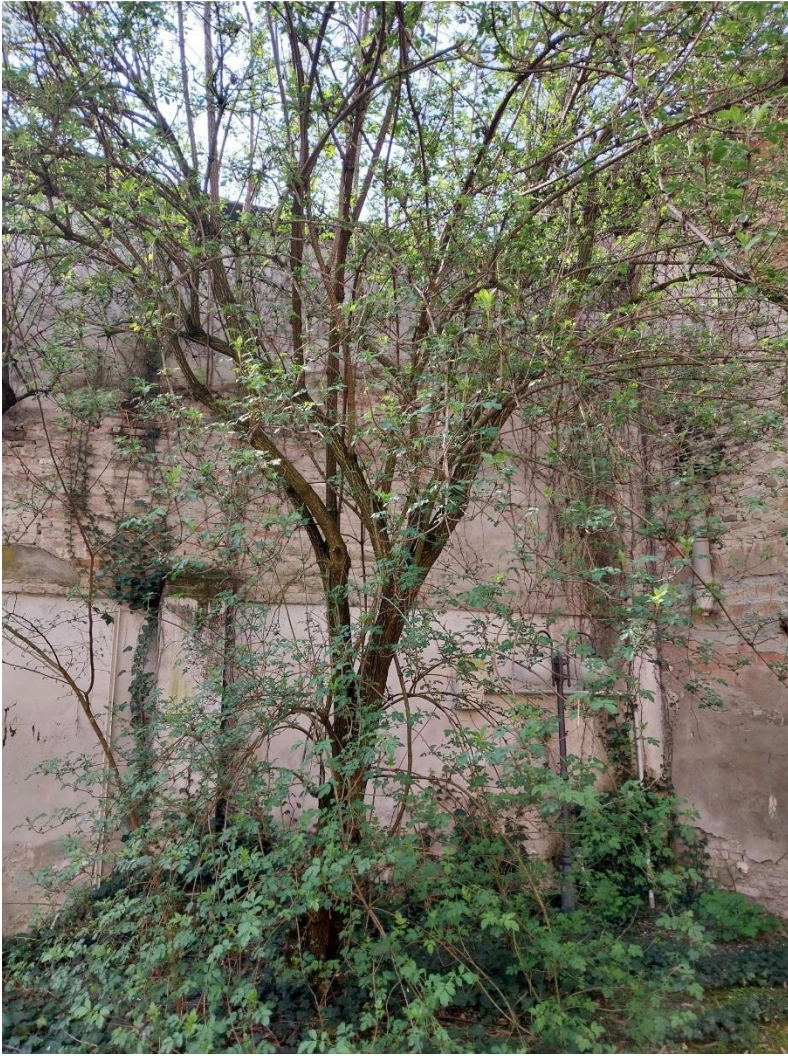
ID 02 : *Ailanthus altissima*

Si evidenzia che gli esemplari di *Ailanthus altissima* rientrano nell'elenco delle specie esotiche invasive di rilevanza unionale (Regolamento UE n. 1143/2014). In ambito locale, la Strategia Regionale per la Biodiversità e le linee guida della Regione Emilia-Romagna ne raccomandano il controllo e, ove possibile, l'eradicazione per tutelare l'integrità delle strutture murarie storiche e la biodiversità autoctona

I tre esemplari di *Sambucus Canadensis* verranno preservati e verranno rimossi i due *Ailanthus* altissima cresciuti spontaneamente in zone non congrue; si evidenzia inoltre che tali esemplari rientrano nell'elenco delle specie esotiche invasive di rilevanza unionale (Regolamento UE n. 1143/2014). In ambito locale, la Strategia Regionale per la Biodiversità e le linee guida della Regione Emilia-Romagna ne raccomandano il controllo e, ove possibile, l'eradicazione per tutelare l'integrità delle strutture murarie storiche e la biodiversità autoctona.

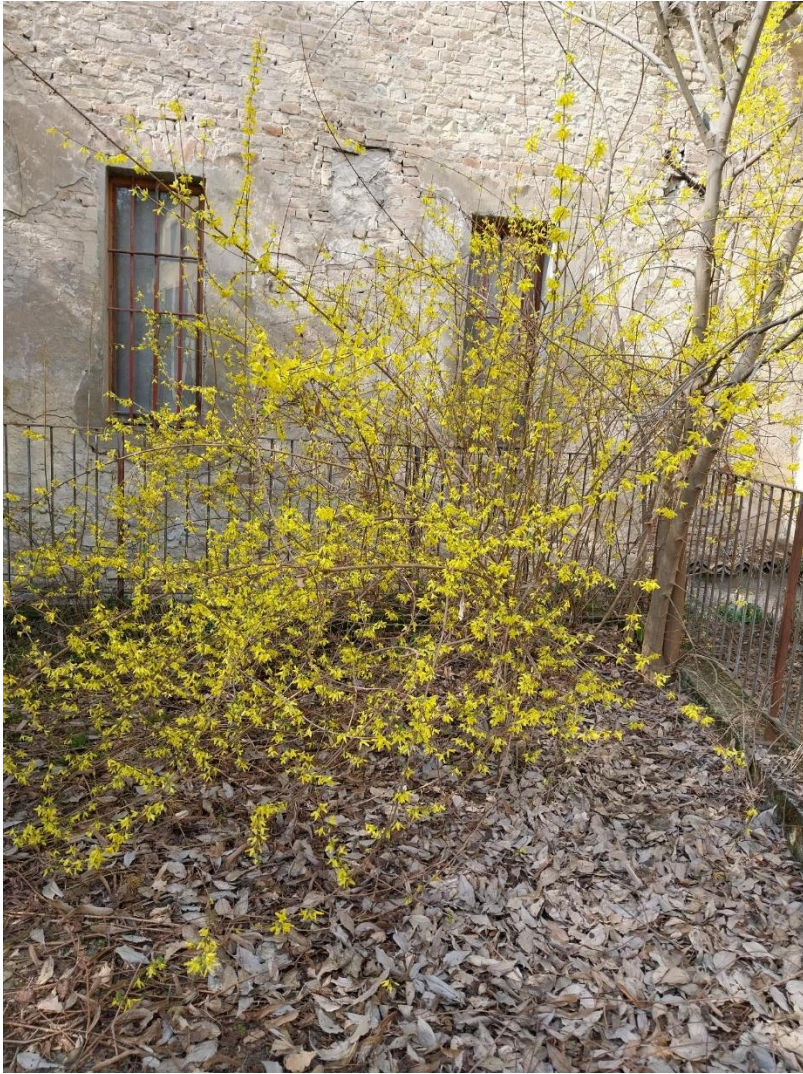
**Forsythia spp.**
