**Nuova sede del Centro per l'impiego - Ufficio del Collocamento Mirato
di Parma - Lavori di rifunzionalizzazione e ammodernamento
dell'immobile di viale Vittoria n.43 a Parma**

PROGETTO DI FATTIBILITA' TECNICA-ECONOMICA (PFTE)

**RELAZIONE DI COMPATIBILITA'
IDRAULICA**

AR.EL.08

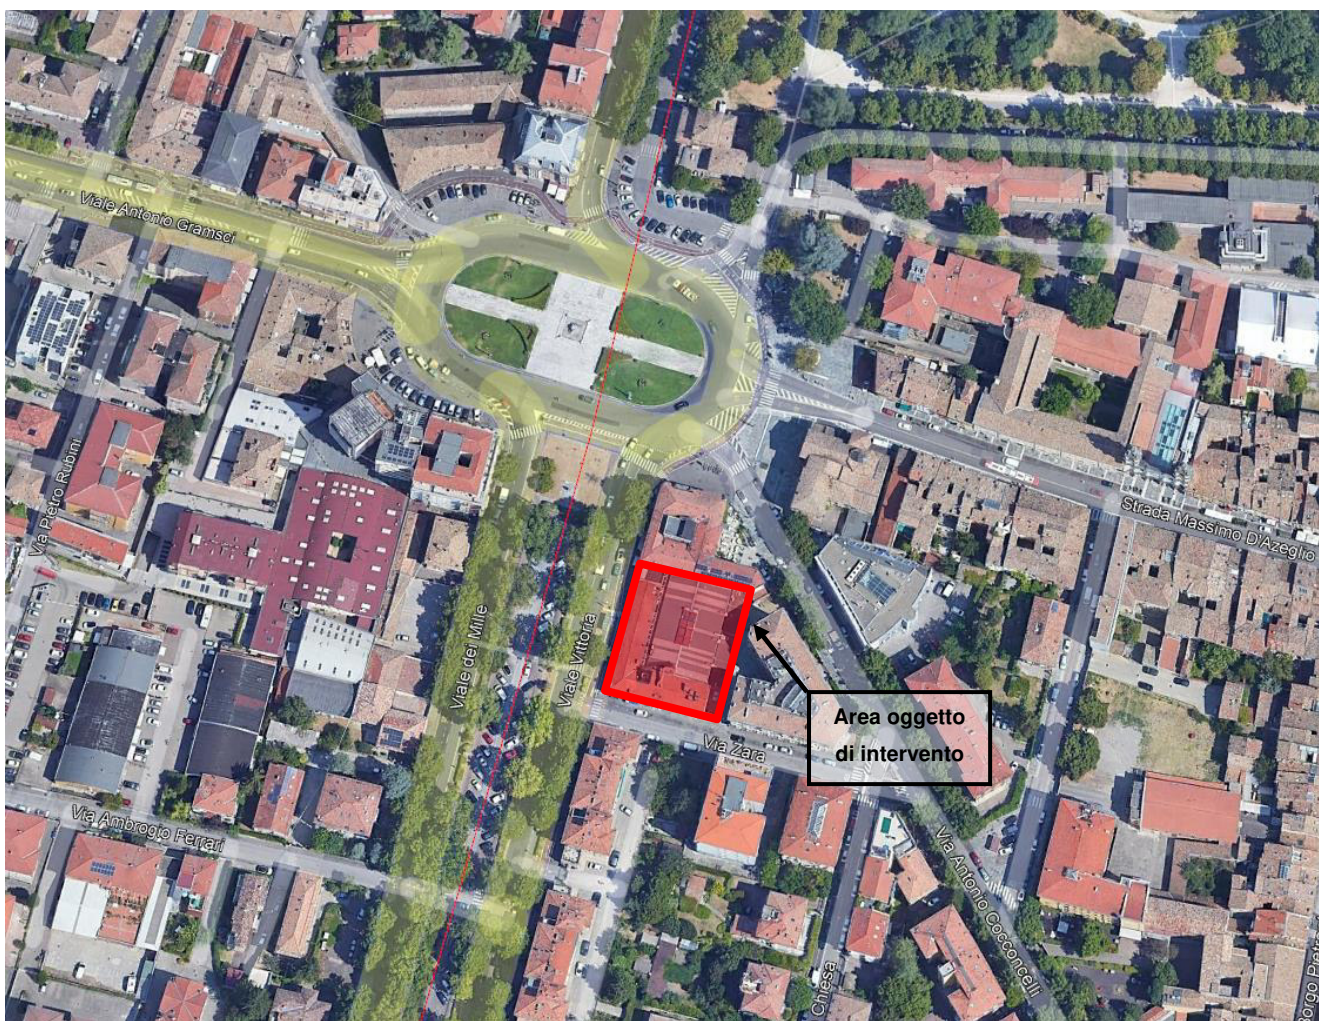
Figura 1: Individuazione planimetrica della zona oggetto di studio.

La figura seguente mostra l'inquadramento territoriale dell'area in oggetto.

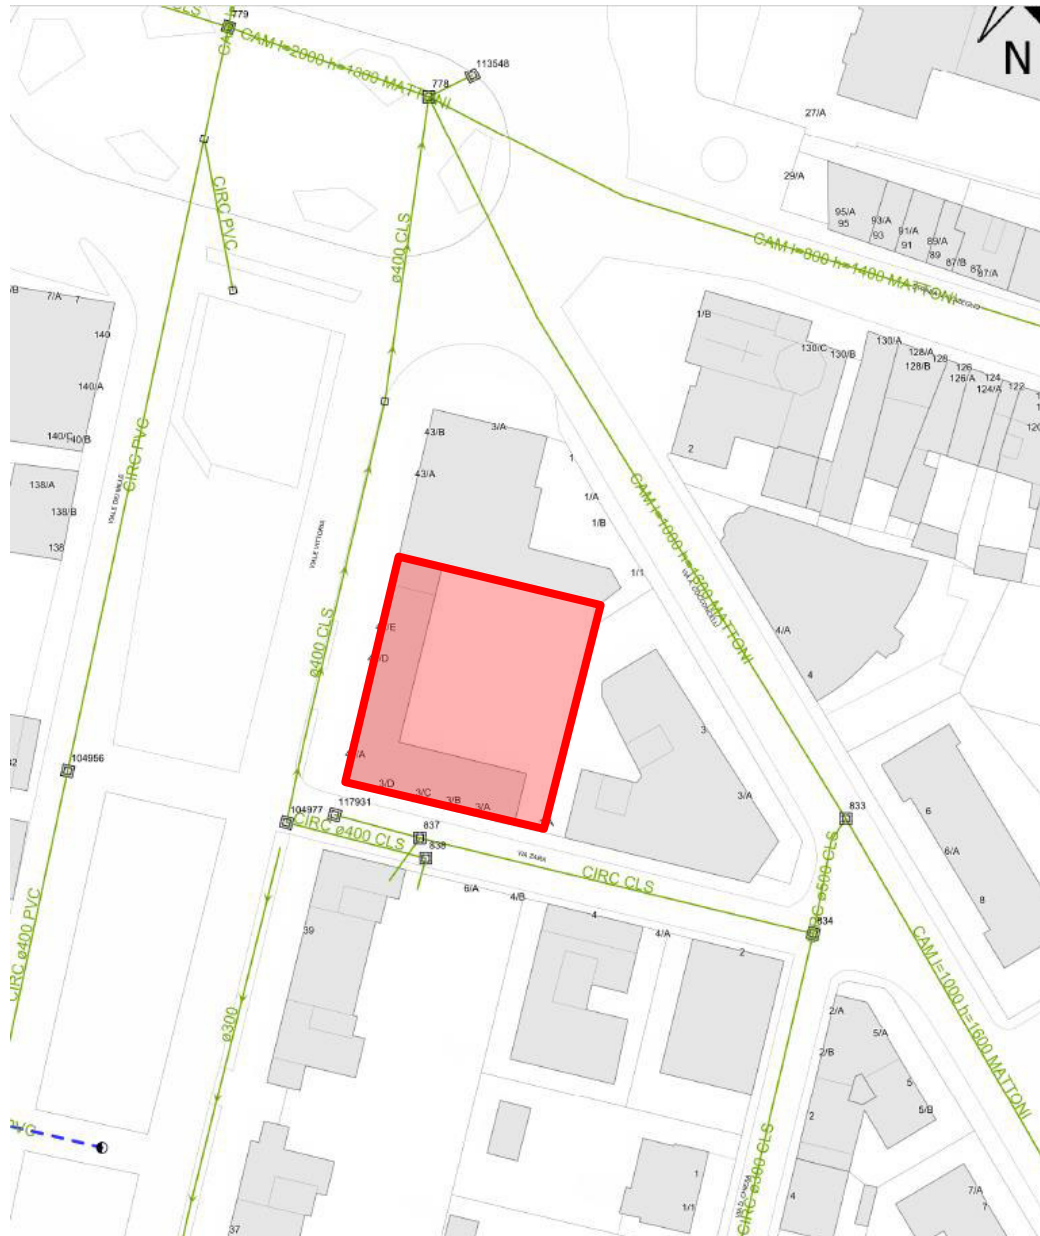
Le reti, funzionanti a gravità, attualmente esistenti sono realizzate con tubazioni di diametro da DN125 a DN315 con scarico finale nella rete mista di via Zara come mostrato nella figura seguente.

Figura 2: Schema reti fognarie Ireti della zona oggetto di studio.

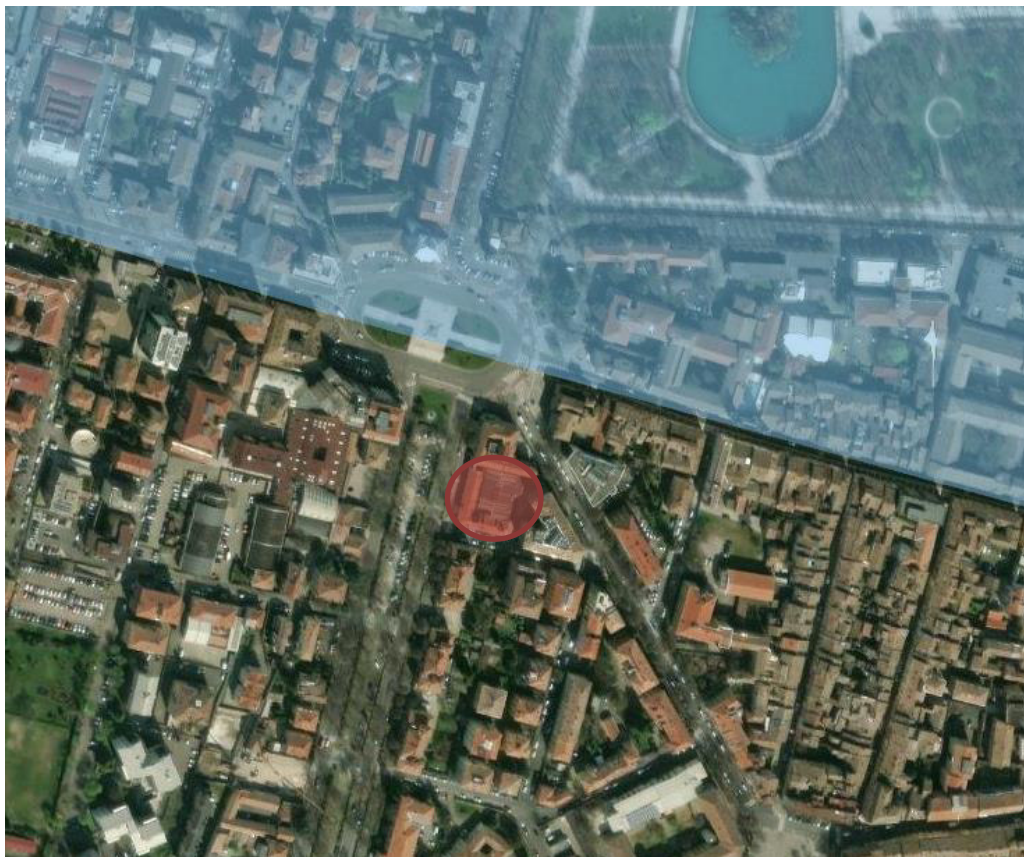
Figura 6 - Stralcio della cartografia della pericolosità nel PGRA per il RSP. RSP = Reticolo Secondario di Pianura. AIPO aggiornamento fase 2 del 11.04.2022

Come si può notare l'area di studio risulta inserita all'interno delle aree di pericolosità P1 (Alluvioni poco frequenti, tempo di ritorno 200 anni rare) del Reticolo Principale (RP) torrente Parma, mentre risulta esterna al reticolo secondario di pianura (RSP) per il PGRA. Per il documento RRI del Comune di Parma è parzialmente in P2 e P3 per il Reticolo Fognaturae.

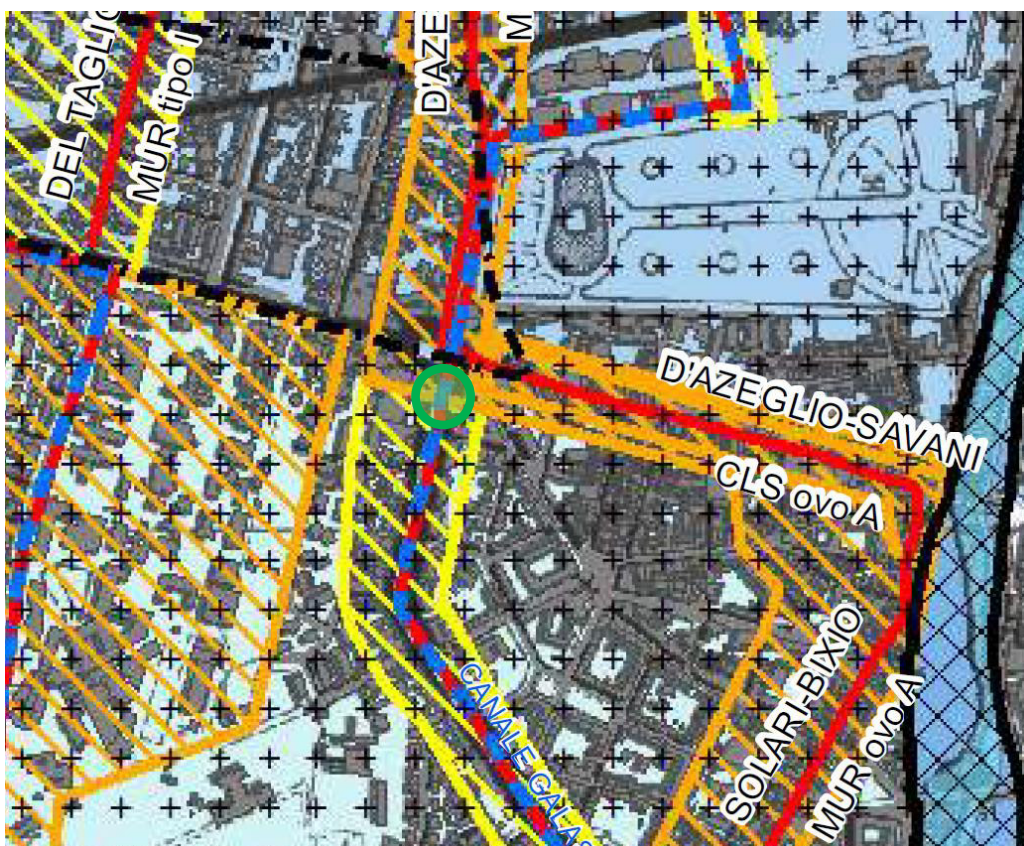
Figura 7 - Stralcio della Carta delle aree di vulnerabilità idraulica del RRI del Comune di Parma.

L'area, come mostrato nel seguito, è classificata in area di vulnerabilità idraulica del RRI del Comune di Parma in particolare in parte in P3 e in parte in P2 del Reticolo Fognatura ed in P1 del Reticolo Principale del PGR ed esterna alle classificazioni di pericolosità per il Reticolo Secondario di Pianura.
