Comune di Parma
SETTORE OPERE PUBBLICHE

Camera di San Paolo: messa in sicurezza degli apparati decorativi e manutenzione apparati lignei

Progetto di fattibilità tecnico economica

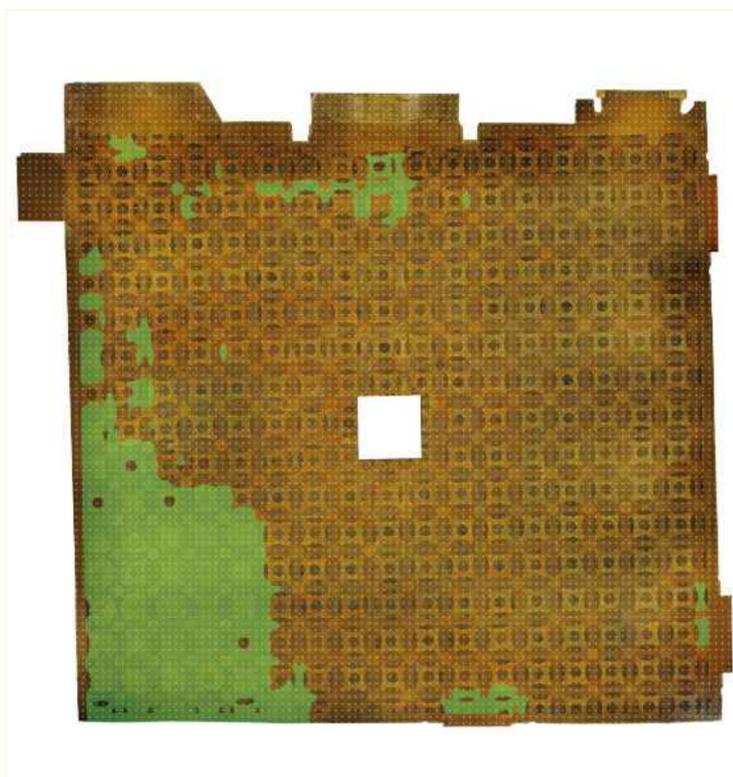
RILIEVO GEOMETRICO E QUADRO FESSURATIVO

- Distacchi
- Distacchi a rischio caduta
- Esfoliazione pellicola pittorica

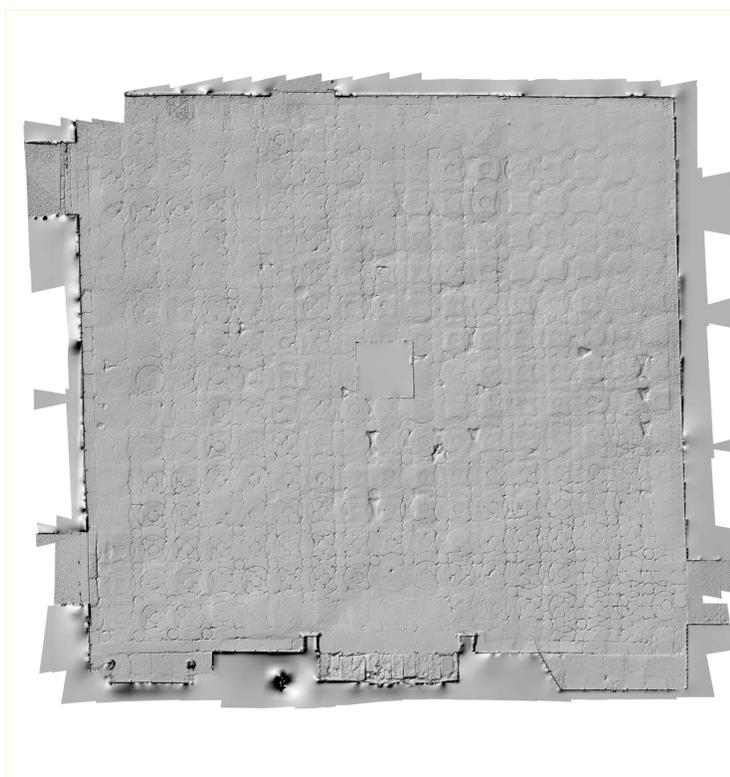
ORTOFOTO_Pavimento

- Pitting
