**I CHIOSTRI DEL CORREGGIO
RISTRUTTURAZIONE DEL PARCO DI S. PAOLO E
COMPLETAMENTO DEI LAVORI DEL CHIOSTRO DELLA
FONTANA E PARTI ADIACENTI
CUP: I94E20002040004 - CIG: 8883768D42**

PROGETTO ESECUTIVO

Relazione Tecnica Generale

G 02

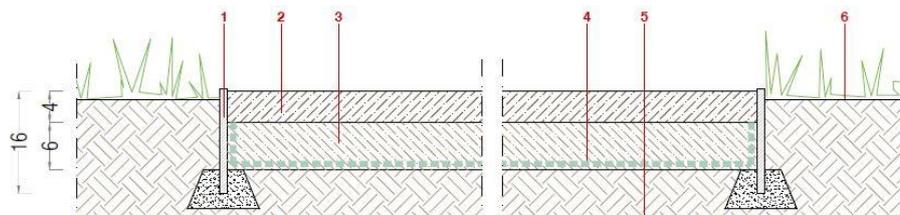
LEGENDA

I percorsi ghiaiati dei viali del parco verranno realizzati con la rimozione dello strato attuale dei percorsi per 10 cm di profondità, l'inserimento di un tessuto non tessuto e la posa di uno strato di stabilizzato per 6 cm e uno strato superficiale di 4 cm di pietrisco spezzato con pezzatura 1-2 cm.

I cordoli perimetrali verranno realizzati in ferro con un piatto da 10 x 160 mm, annegandoli nel terreno in modo da essere un elemento netto di separazione tra prato e massicciata ghiaia. In corrispondenza dei percorsi ghiaiati si dovrà inserire il percorso della distribuzione elettrica ai vari corpi illuminanti. Dunque si farà combaciare lo scavo per la distribuzione con la rimozione della ghiaia esistente e il suo rifacimento finale.

- 1 Cordolo in acciaio, 1x16 cm;
- 2 Pietrisco spaccato, pezzatura 1 - 2 cm;
- 3 Stabilizzato, sp. 6 cm;
- 4 Telo anti alga in polipropilene stabilizzato ai raggi U.V.;
- 5 Terreno esistente;
- 6 Manto erboso.

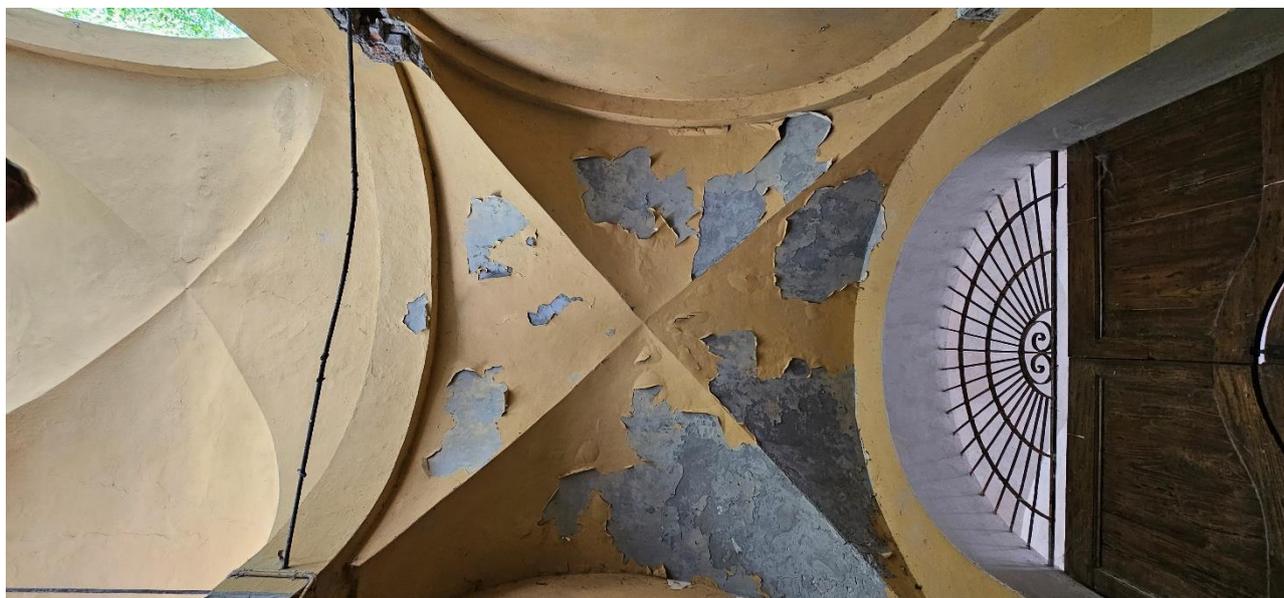
Quest'ultimo è formato da un blocco edilizio con portico al piano terra e fronte finestrato al primo piano databile ai primi anni del 1600, mentre la parte alta, arretrata rispetto al fronte più basso è una sopraelevazione dei primi del 900. Questa parte dell'edificio si presenta con intonaco in malta cementizia e un tinteggio acrilico, la parte bassa invece, sia quella finestrata del primo piano che il porticato a piano terra, è stato oggetto di rappezzi e rasature con intonaco cementizio presumibilmente negli anni 80. Anche in queste porzioni il tinteggio è di natura acrilica e risulta staccato in diverse zone.

L'indagine stratigrafica condotta ha evidenziato per la parte bassa, sotto le rasature recenti di colore giallo, un intonaco a calce con un tinteggio ocra chiaro.

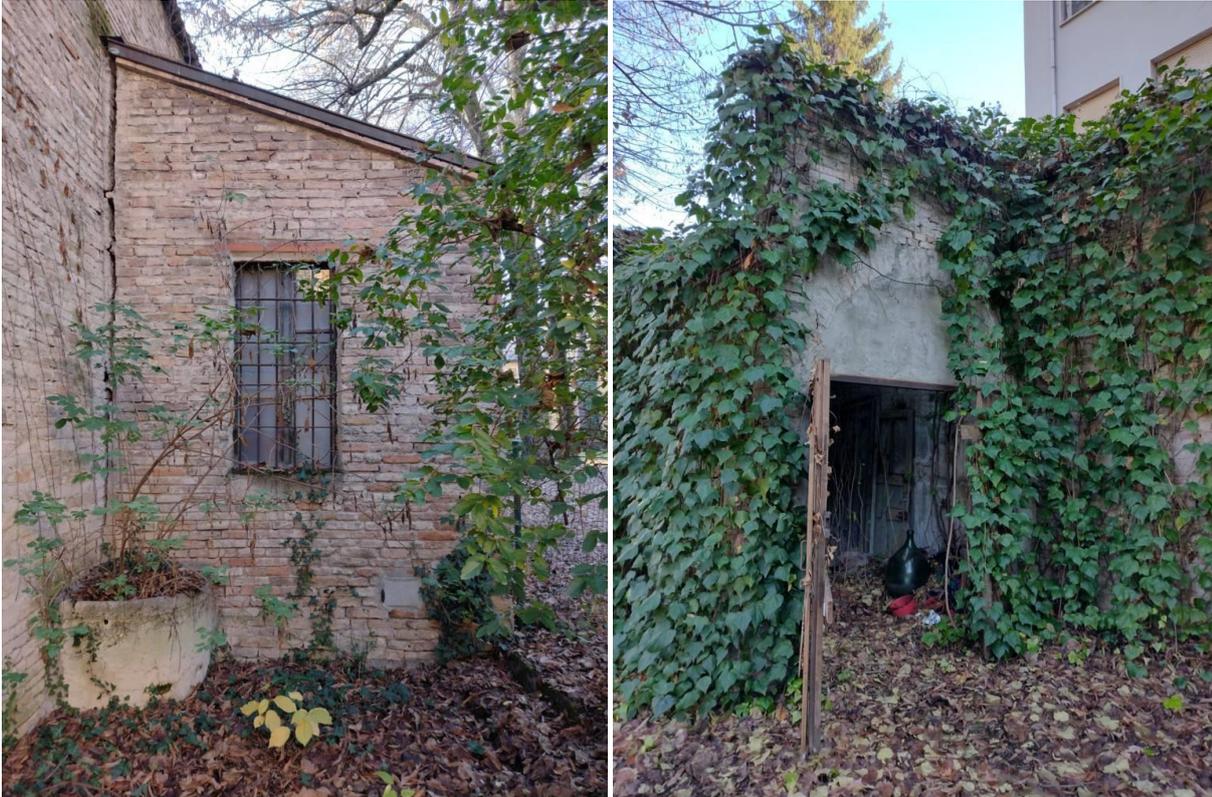
L'incuria, la mancata manutenzione e la vegetazione infestante hanno completato il degrado complessivo dell'edificio. Ad oggi il corpo di fabbrica risulta completamente staccato dal muro di cinta al quale si appoggia senza ammortature.

Per quanto i saggi hanno evidenziato un sistema fondale adeguato lungo il muro frontale sarà necessario un intervento di consolidamento dell'intero fabbricato mantenendolo indipendente dal muro di cinta posteriore. Per tutta la fase di consolidamento strutturale si rimanda alla relazione allegata dell'ing. Landini.

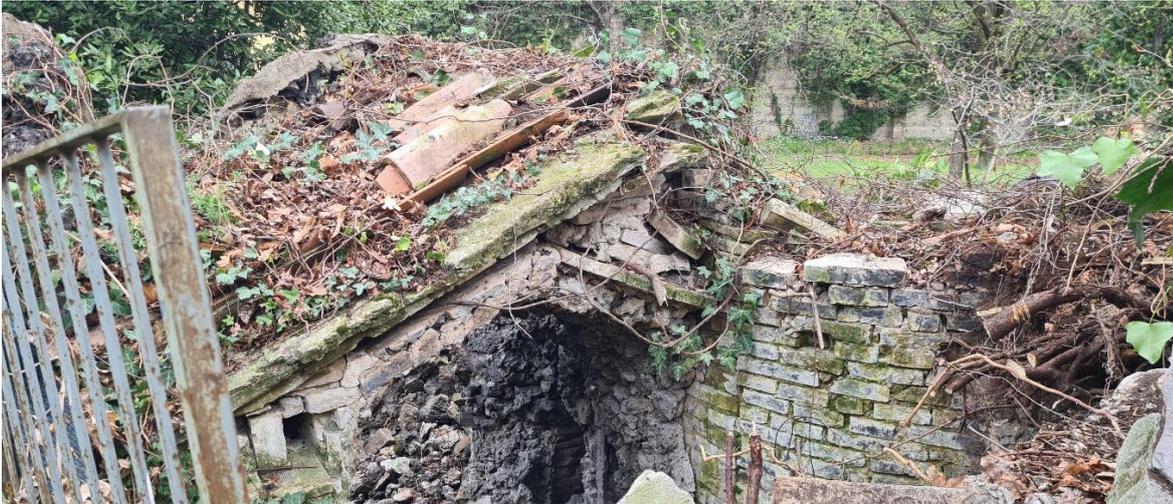
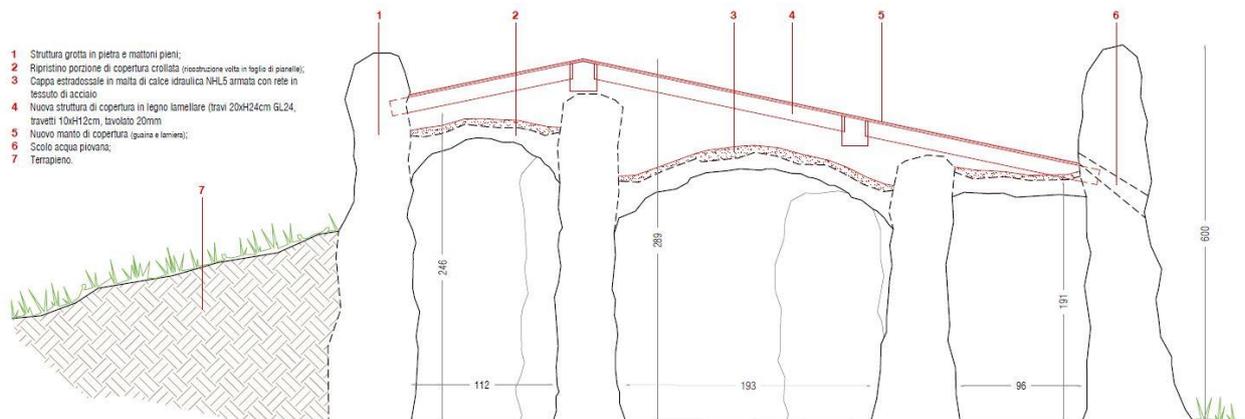
La parte crollata verrà ricostruita in anastilos. Il manto in coppi di oggi probabilmente risulta come un intervento successivo alla prima realizzazione, resosi necessario per impermeabilizzare maggiormente la struttura. Si pensa, anche osservando la stratigrafia del pacchetto di copertura rimasto, che il manto superficiale fosse costituito da grosse lastre in pietra: successivamente per migliorarne l'impermeabilizzazione si è aggiunto una guaina e il manto in coppi. Questi però non permettendo alle foglie di scivolare formano strati importanti di residuo vegetale impedendo all'acqua di defluire liberamente verso il foro di scolo.

Per questo motivo si ripropone una copertura "liscia" in zinco titanio con colore uguale alla pietra usata in passato in modo da non avere più ostacoli alla pulizia.

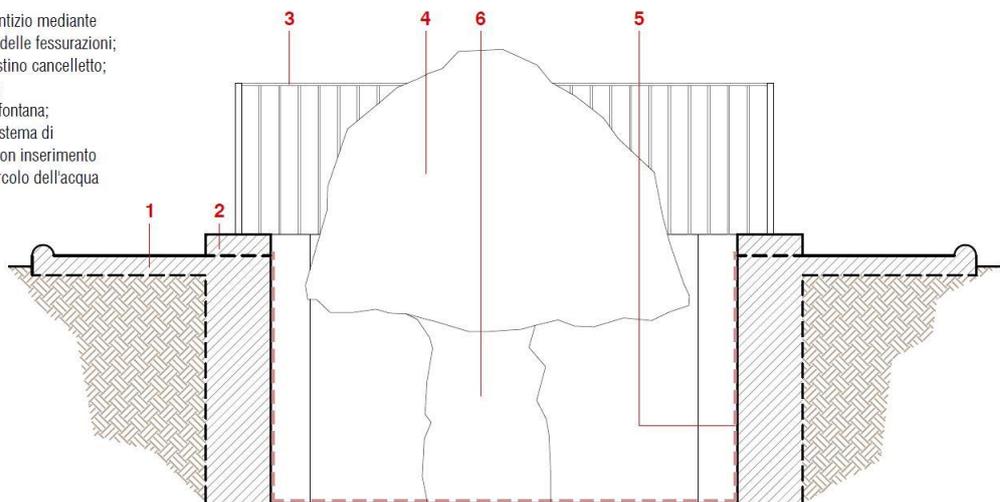
LEGENDA

Le fontane esistenti verranno ripristinate e restaurate, in particolar modo quella coeva alla grotta perimetrata da una piccola balaustra. In questo caso un nuovo condotto idraulico verrà realizzato tra la fontana e il fabbricato bagni/IREN dove verrà posizionata una pompa collegata all'acquedotto e un sistema di ricircolo dell'acqua. Per l'intervento di dettaglio si rimanda all'elaborato **A15**

- 1 Area pavimentata;
- 2 Manutenzione cordolo cementizio mediante ripristino delle decoesioni e delle fessurazioni;
- 3 Verniciatura ringhiera e ripristino cancelletto;
- 4 Ripristino del sistema idrico;
- 5 Impermeabilizzazione vasca fontana;
- 6 Ripristino/sostituzione del sistema di approvvigionamento idrico con inserimento di sistema di recupero e ricircolo dell'acqua

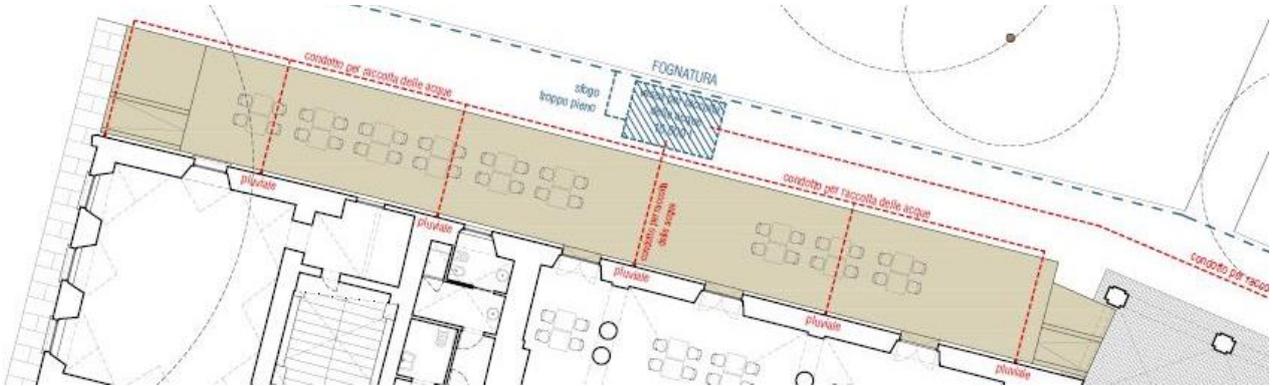
La vasca in vetroresina avrà dimensioni di 341 x 213 cm per una capacità di 10.000 litri e sarà completamente interrata. Anche in questo caso sarà previsto durante lo scavo l'assistenza archeologica. La vasca verrà alimentata dalla raccolta delle acque piovane raccogliendo gli scarichi dei fronti nord-est. Per la manutenzione sarà posto sopra alla vasca un pozzetto a vassoio con all'interno ghiaia consolidata utilizzando la stessa tipologia di quella usata nei viali del parco.

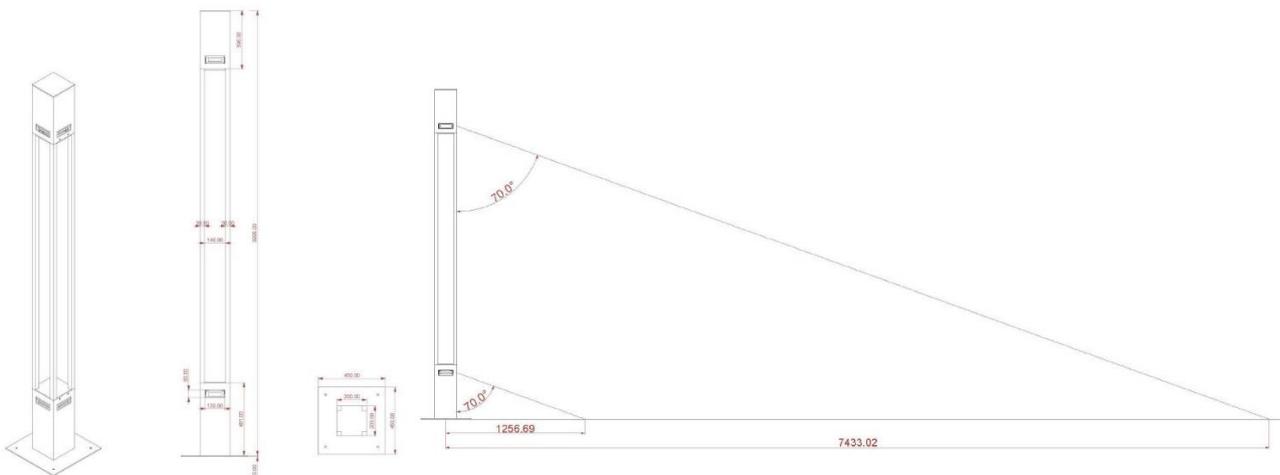
I pali luminosi dovranno avere forma parallelepipedica svuotata al suo interno che possano contenere in base al progetto anche a possibili integrazioni con ulteriori corpi illuminanti.

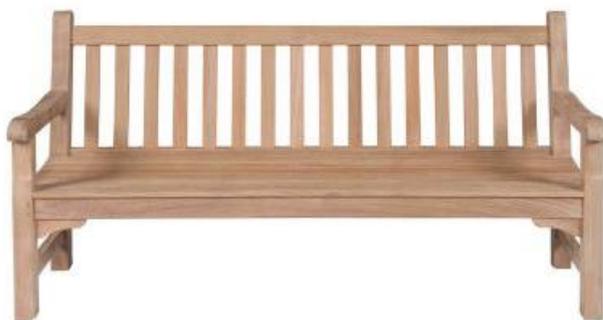
In prossimità di alcuni pali (corpi illuminanti) verranno inserite 12 nuove panchine in legno di teak tipo "GlenWood 180 Tectona" o similari con medesime caratteristiche dalle dimensioni 179x90x64cm ognuna. Le panchine andranno fissate a dei plinti nascosti con piastre metalliche zincate.

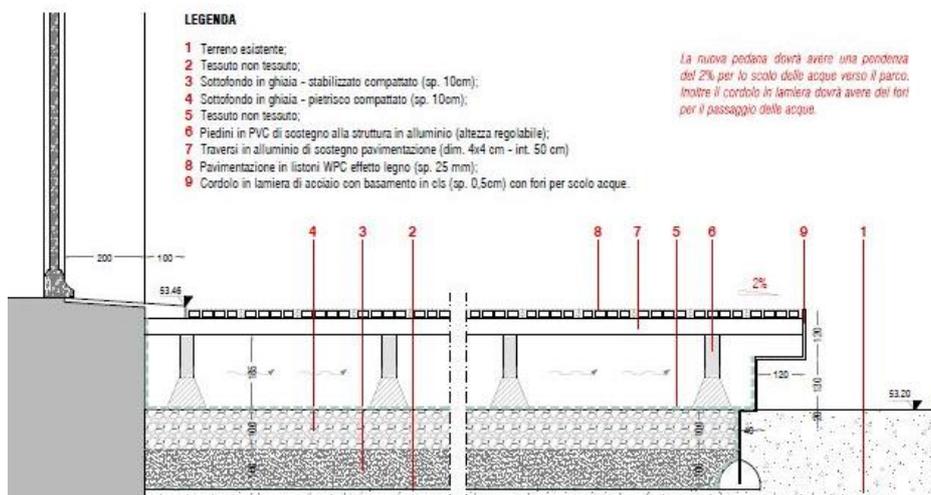
La pedana (già autorizzata con MIBACT SABAP-PR 04/12/2020/0009344P) da installare come elemento di raccordo tra il bar e i giardini, verrà dotata di una seconda rampa di accesso per disabili sul lato verso il porticato della biblioteca. Questo consentirà a persone disabili di poter accedere al livello del bar da entrambe le estremità della pedana. La struttura dovrà essere realizzata in modo da essere facilmente reversibile in futuro. Il pacchetto completo sarà composto da una base ghiaiaata compatta sulla quale verranno appoggiati gli elementi (piedini in PVC con altezza regolabile) di sostegno alla pavimentazione formata da traversi in alluminio e doghe in WPC effetto legno. Le doghe verranno posizionate longitudinali rispetto alla direzione della pedana e dovranno avere una pendenza del 2% verso l'esterno.

La chiusura frontale della pedana sarà realizzata con una lamiera in acciaio sagomata come indicato nella tavola 15.

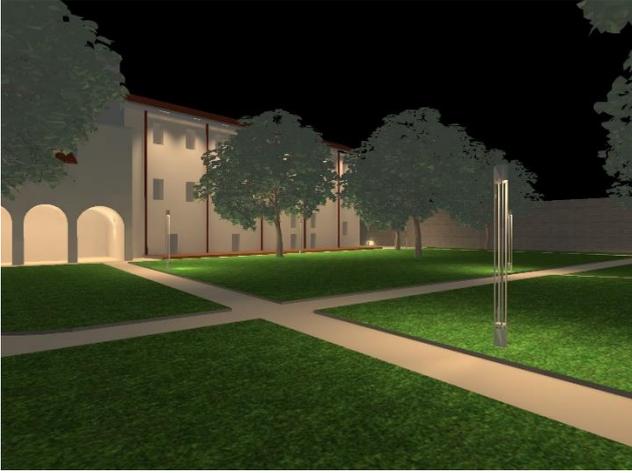
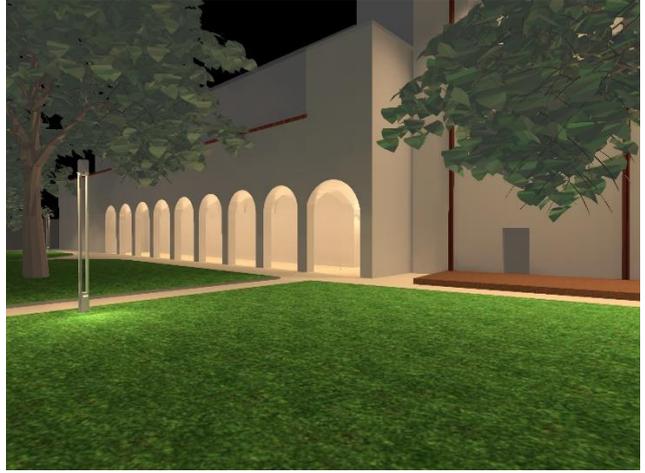
L'illuminazione del fronte nord e del sotto portico in corrispondenza della biblioteca verranno realizzate eventualmente come opere opzionali. Il fronte nord in corrispondenza del caffè letterario verrà illuminato con corpi illuminanti posti nello sporto di gronda e rivolti verso il basso per valorizzare la facciata come richiesto dalla Soprintendenza. Il sotto portico verrà valorizzato inserendo dei cestelli in corrispondenza dei finti capitelli esistenti con i corpi illuminanti rivolti verso la volta in modo da avere una luce rilessata verso il basso.
