INTERVENTO DI RESTAURO GROTTA ROMANTICA:

INTERVENTI CANTIERE 7 - GROTTA

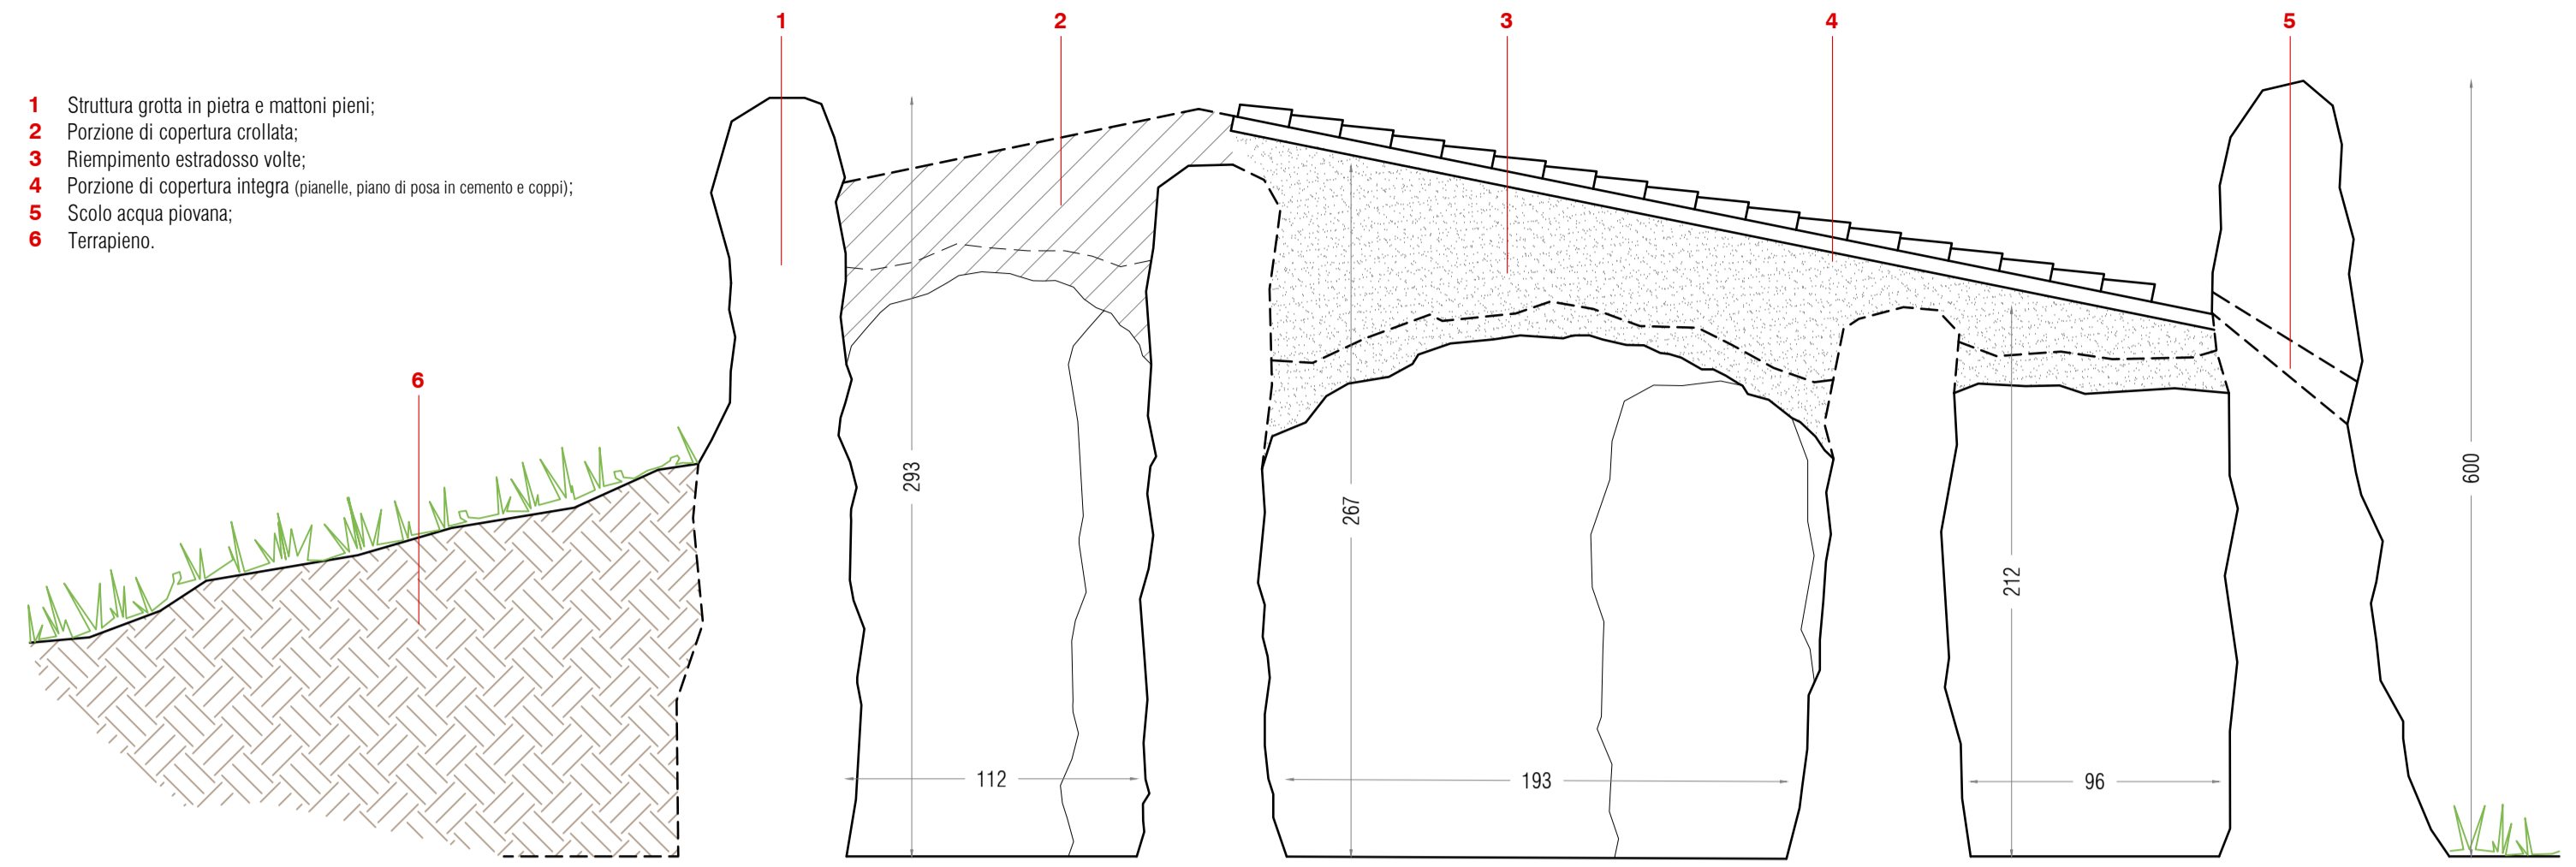
STATO DI FATTO . SEZIONE BB . scala 1:25

- 1 Struttura grotta in pietra e mattoni pieni;
- 2 Porzione di copertura crollata;
- 3 Riempimento estradosso volte;
- 4 Porzione di copertura integra (piastrelle, piano di posa in cemento e coppi);
- 5 Scolo acqua piovana;
- 6 Terrapieno.

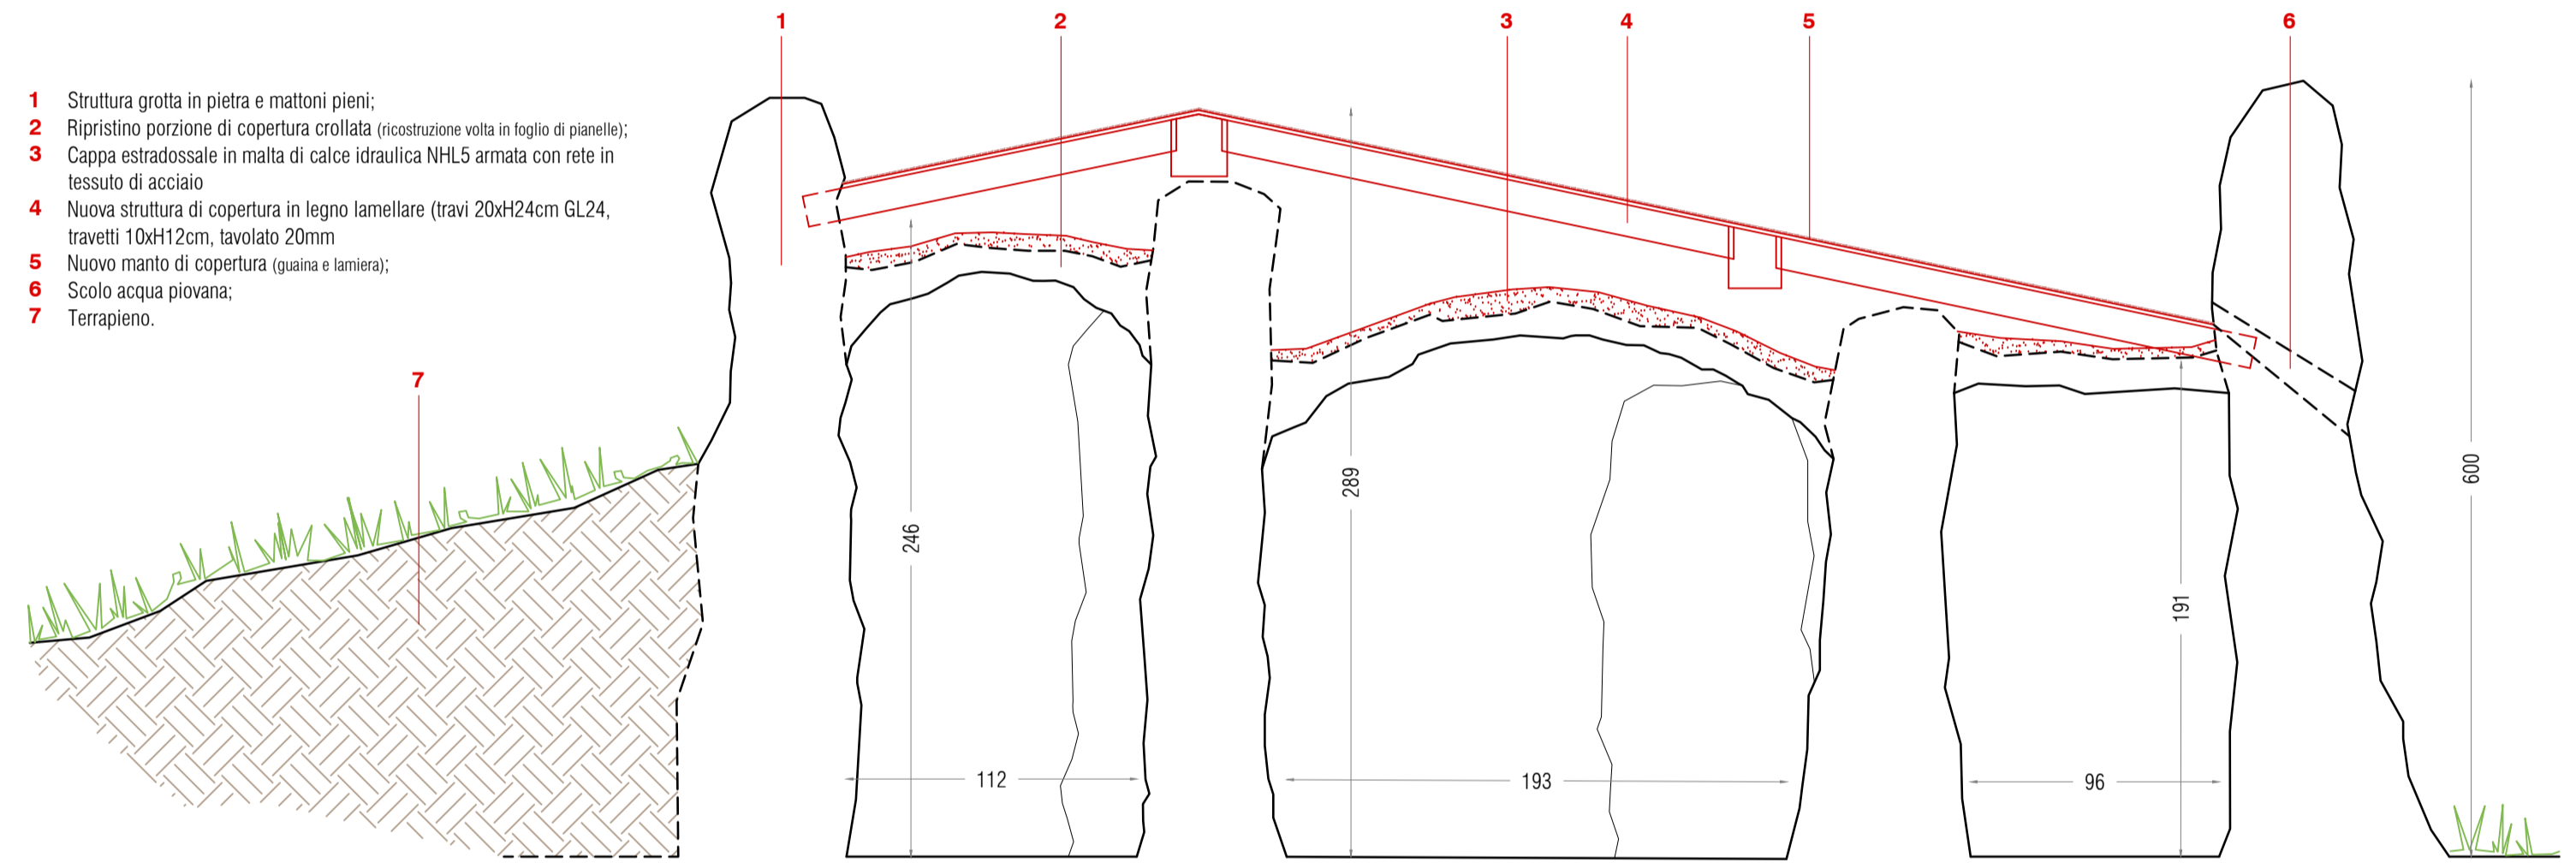
PROGETTO . SEZIONE BB . scala 1:25

- 1 Struttura grotta in pietra e mattoni pieni;
- 2 Ripristino porzione di copertura crollata (ricostruzione volta in foglio di piastrelle);
- 3 Cappia estradossale in malta di calce idraulica NHL5 armata con rete in tessuto di acciaio;
- 4 Nuova struttura di copertura in legno lamellare (travi 20xH24cm GL24, travetti 10xH12cm, tavolato 20mm);
- 5 Nuovo manto di copertura (guaina e lamiera);
- 6 Scolo acqua piovana;
- 7 Terrapieno.
