# Riqualificazione Palasport Bruno Raschi

## LOTTO 1

## PROGETTO DI FATTIBILITA' TECNICO ECONOMICA

Relazione tecnica

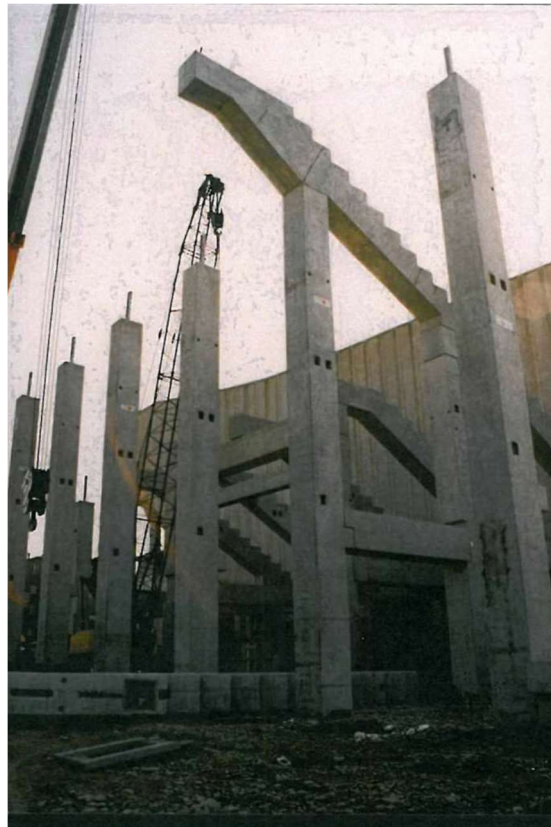
Figura 9: Immagini della costruzione degli ampliamenti

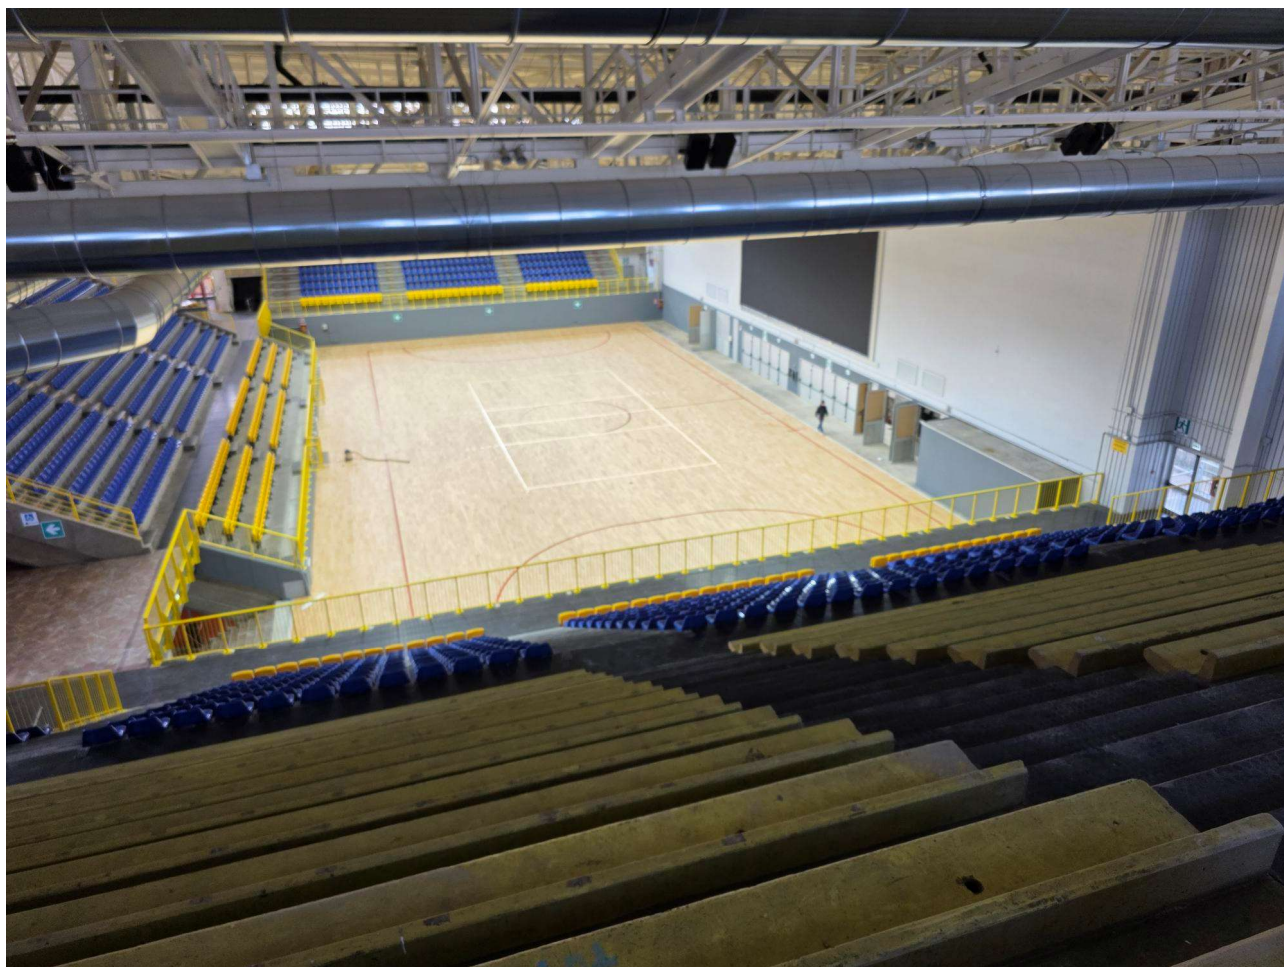
- Rimozione di controsoffitto metallico, compresi i corpi illuminanti nella zona del campo da gioco principale.
- Rimozione del manto di copertura, costituito da pannelli coibentati e relativa guaina;
- Risoluzione delle problematiche di natura strutturale della struttura di copertura;
- Posa della nuova stratigrafia di copertura, che sarà composta da: pannelli in lamiera grecata perforata, barriera al vapore, doppio strato isolante in lana minerale, ulteriore strato di lana di vetro compressa, sottostruttura con elementi ad omega a supporto di una lamiera di copertura;
- Realizzazione di linea vita in copertura;

- Installazione dell'impianto fotovoltaico in copertura di potenza pari a 200 kWp;
- Realizzazione di un nuovo impianto di illuminazione e un nuovo impianto audio per il campo da gioco principale e le tribune;
- Rimozione del pavimento da gioco del campo al piano rialzato e posa di un nuovo pavimento sportivo amovibile conforme alla UNI EN 14904.
- Smontaggio dei seggiolini delle tribune per permettere il posizionamento dei ponteggi. Montaggio di nuove sedute una volta completati i lavori sulla copertura.
- Sostituzione dei parapetti esistenti delle tribune con una nuova tipologia conforme ai requisiti normativi di resistenza alla spinta e all'impatto.

Figura 20 - Vista interna a seguito dei lavori PNRR
