# Riqualificazione Palasport Bruno Raschi

## LOTTO 2

## PROGETTO DI FATTIBILITA' TECNICO ECONOMICA

### Relazione Generale

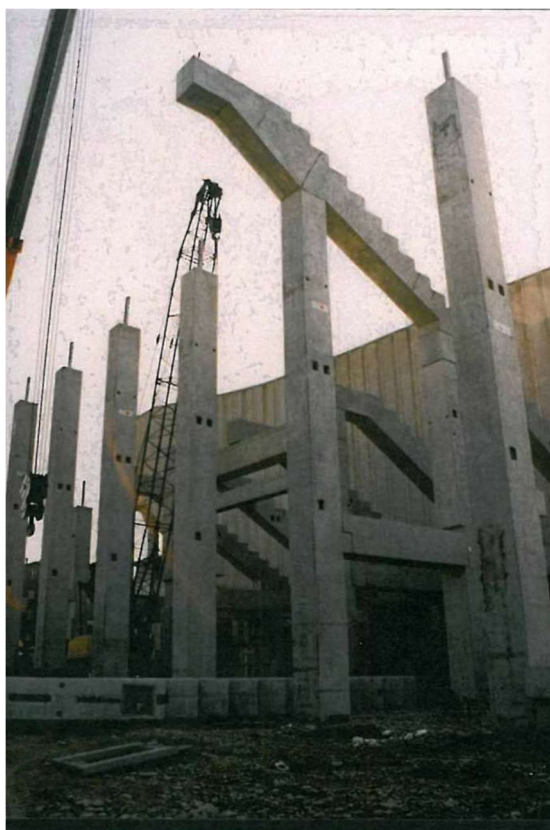
Queste porzioni sono state costruite dal 1988, i Certificati di Collaudo del 1988 e del 1989, entrambi a firma ing. A. Gardoni, citano la presenza di fondazioni a platea con nervature di irrigidimento, travi rovesce e bicchieri.

Figura 9: Immagini della costruzione degli ampliamenti

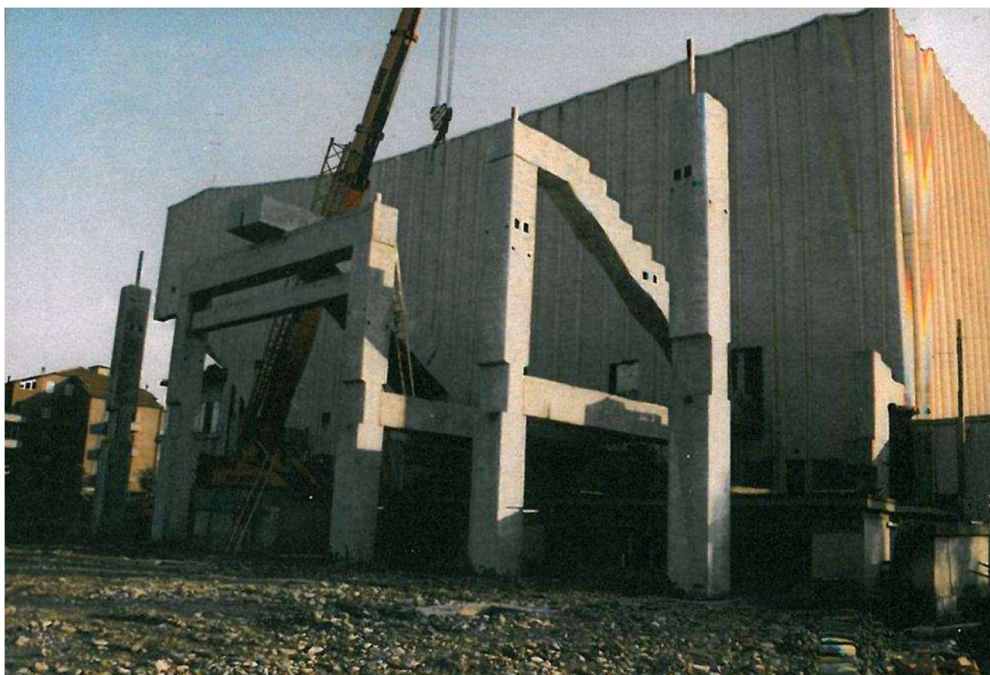
Sono state recuperate, presso il disegnatore che ne ha curato la redazione, le tavole esecutive delle strutture metalliche di copertura delle unità 2 e 3. Tra le informazioni più interessanti (ed importanti) vi è certamente l'indicazione, nella Tav.02 progetto 133.87 (ditta 2 EMME BI s.r.l.), della qualità del materiale di profilati, lamiere, bulloni ed elettrodi per saldature.

Figura 10: Immagini della costruzione degli ampliamenti

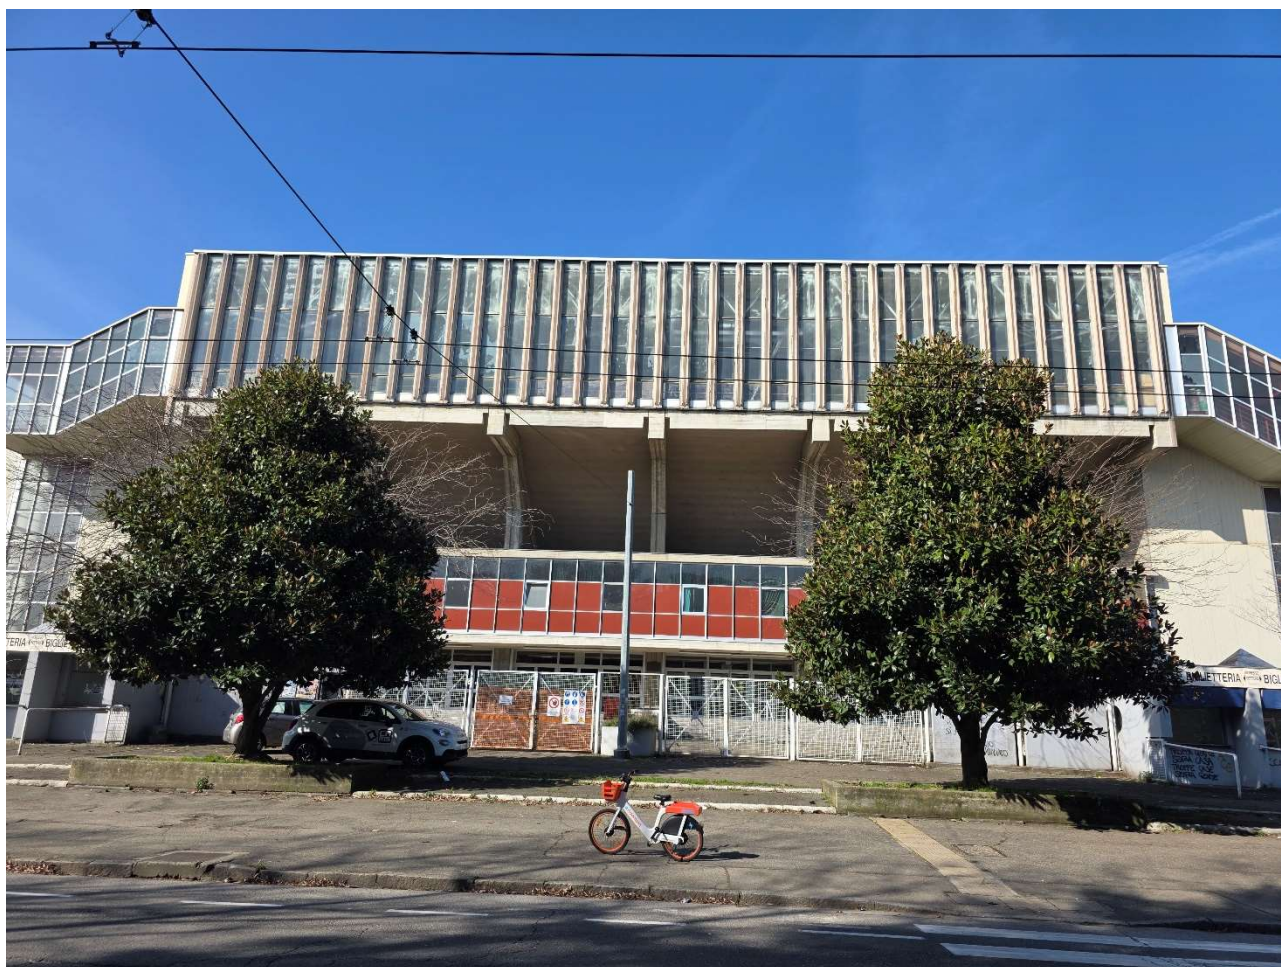
Figura 21 - Vista del fronte principale su via Silvio Pellico

La nuova facciata metallica verrà posizionata mantenendo gli elementi prefabbricati verticale esistenti, prevedendone un ripristino e andando a smontare le vetrate per sostituirle con adeguata coibentazione.
