# ADEGUAMENTO NORMATIVO CENTRO GIOVANI BAGANZOLA

## PROGETTO DI FATTIBILITÀ TECNICO ECONOMICA

Relazione tecnico illustrativa  
generale

## RELAZIONE TECNICO ILLUSTRATIVA

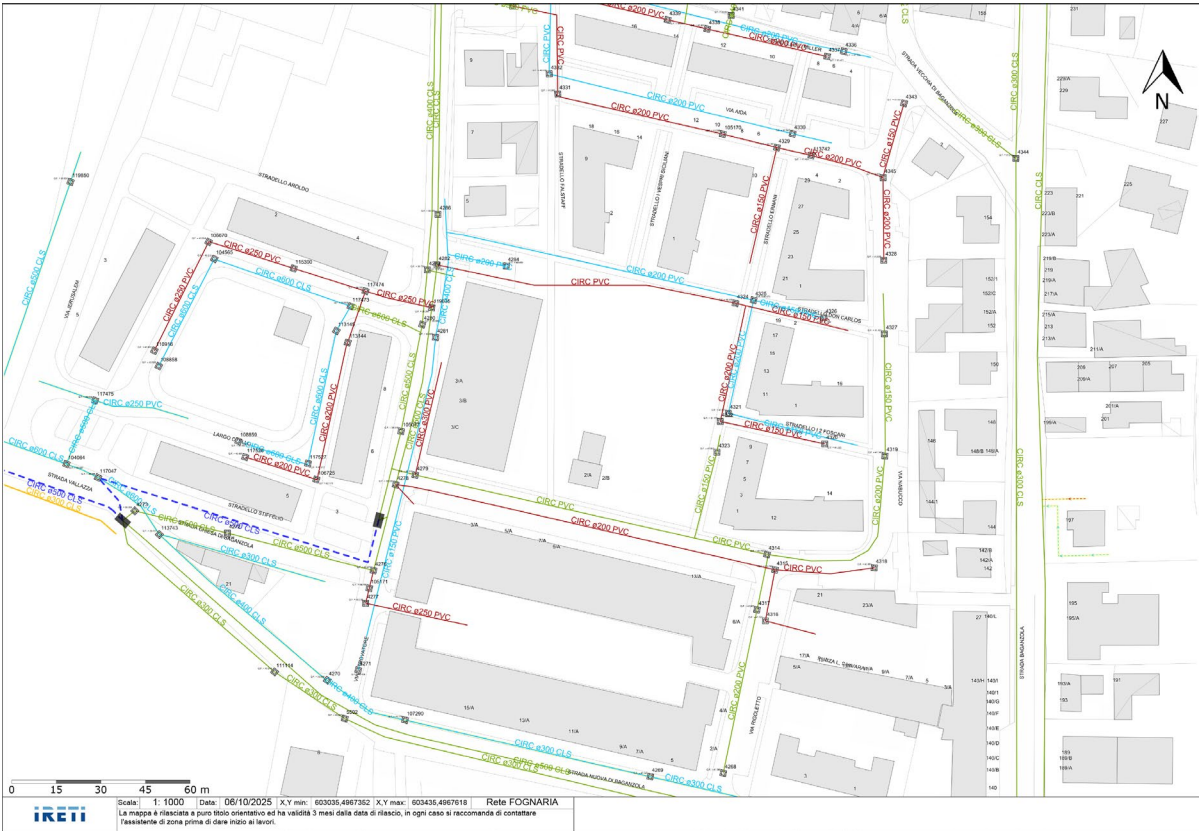
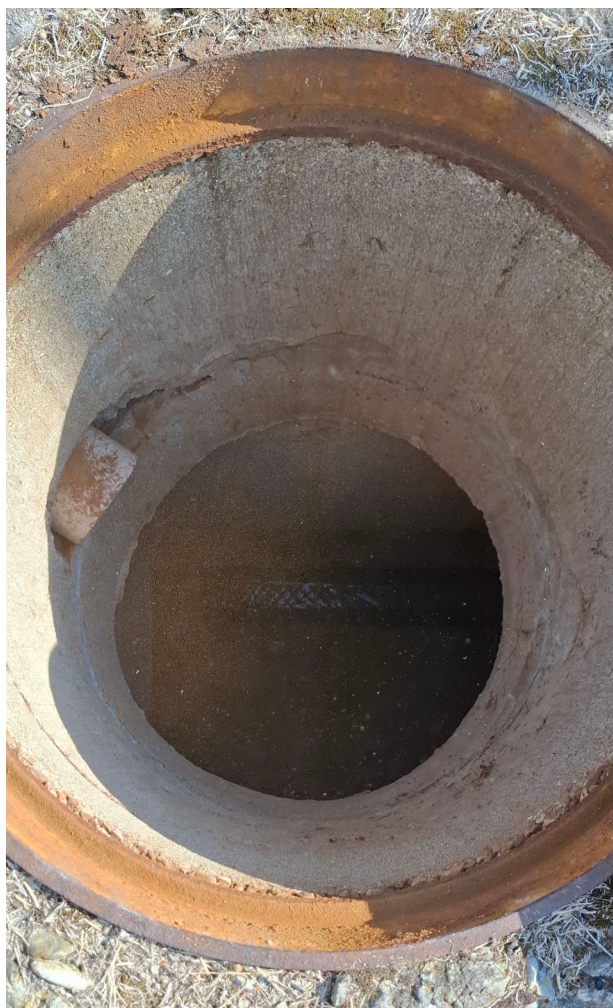
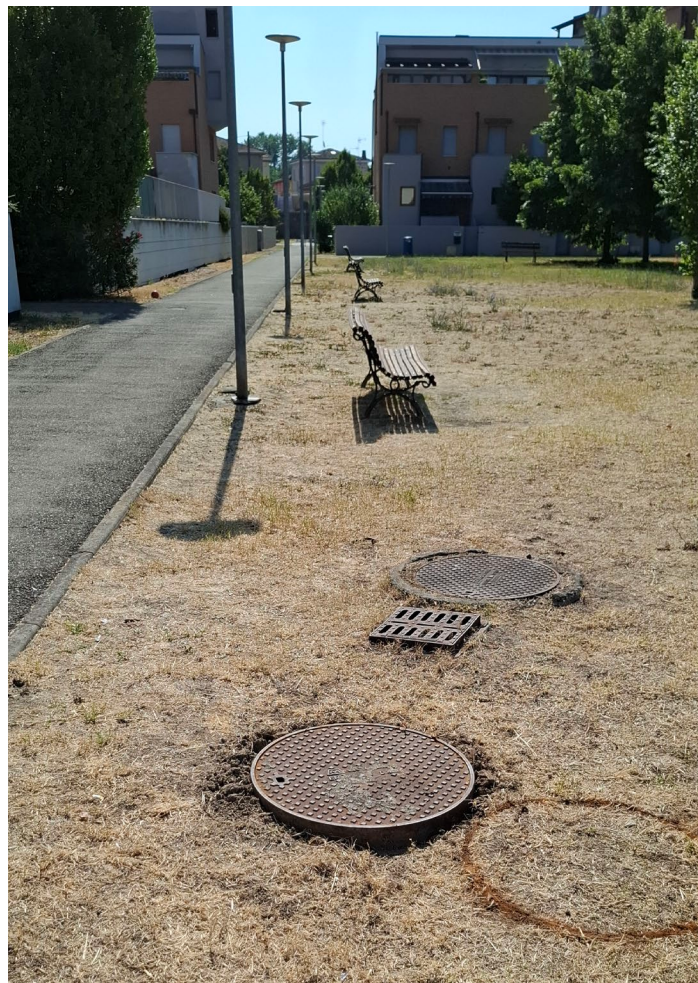
Pozzetti della Fognatura nera e bianca posizionati a fianco dello Stradello Don Carlos a cui bisogna innestarsi per i nuovi scarichi. Profondità di -2 mt dal piano campagna

Il progetto è sviluppato in stretta continuità con il sistema dei sottoservizi esistenti presenti lungo il margine urbano del lotto. Dalle planimetrie dei gestori e dalle tavole di progetto del vecchio Piano Particolareggiato del 1997 emerge infatti che l'area è già servita, lungo le principali strade perimetrali, da reti di acquedotto, fognatura, distribuzione elettrica e gas, che costituiscono il quadro infrastrutturale di riferimento per il nuovo intervento.

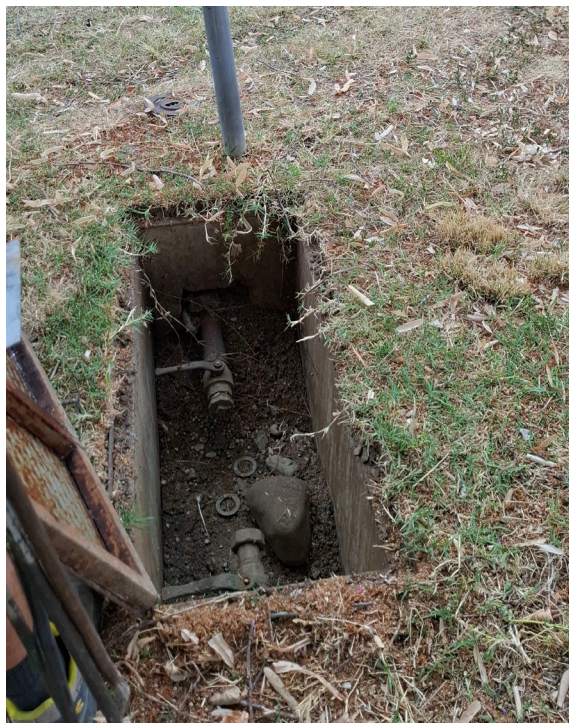
## Irrigazione Parco pubblico

L'impianto di irrigazione è stato scollegato da tempo.

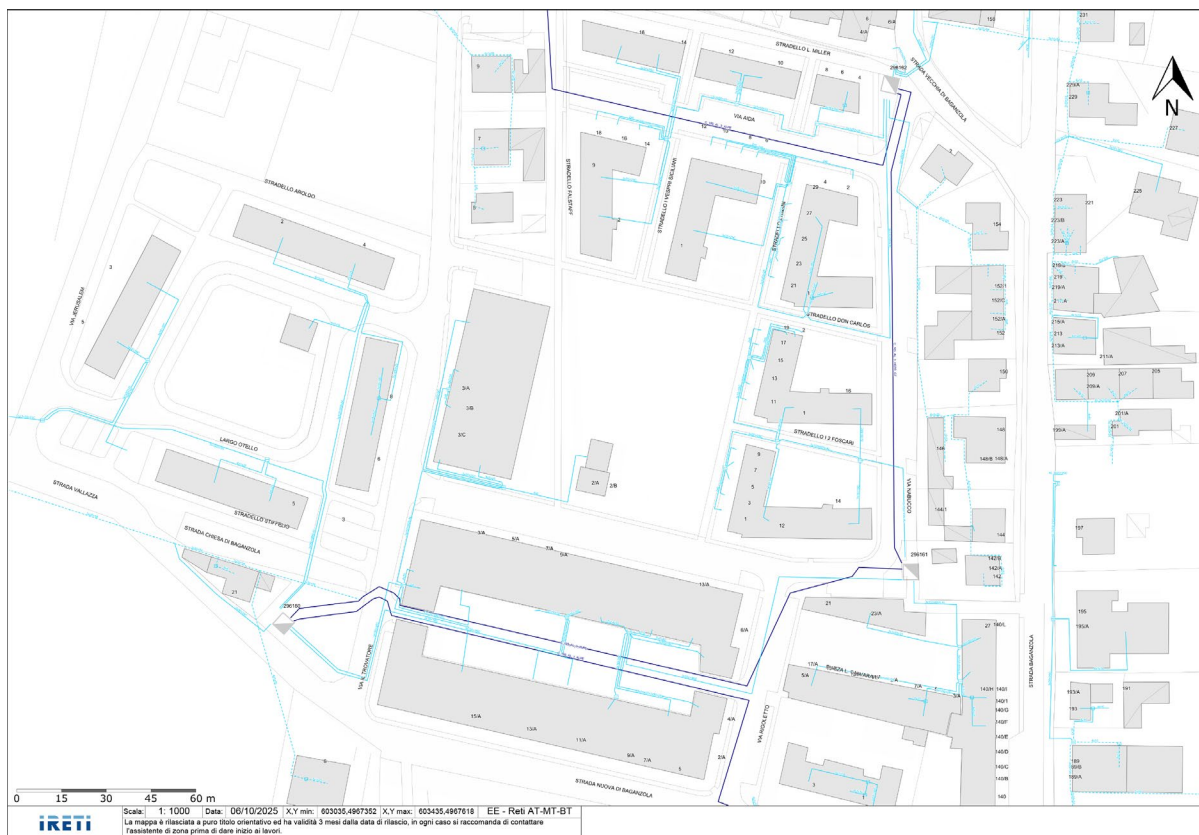
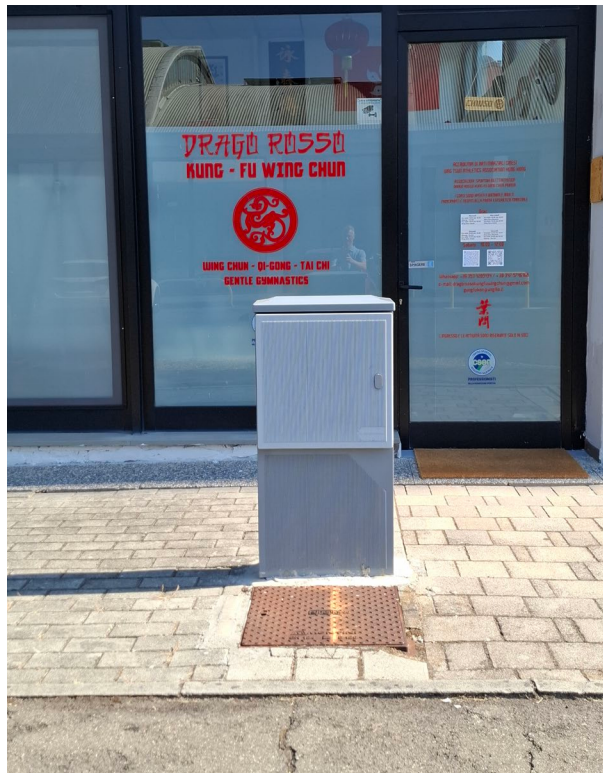
## Fornitura Energia Elettrica

Quadro posizionato sul marciapiede di Via Nabucco al quale è previsto di allacciarsi

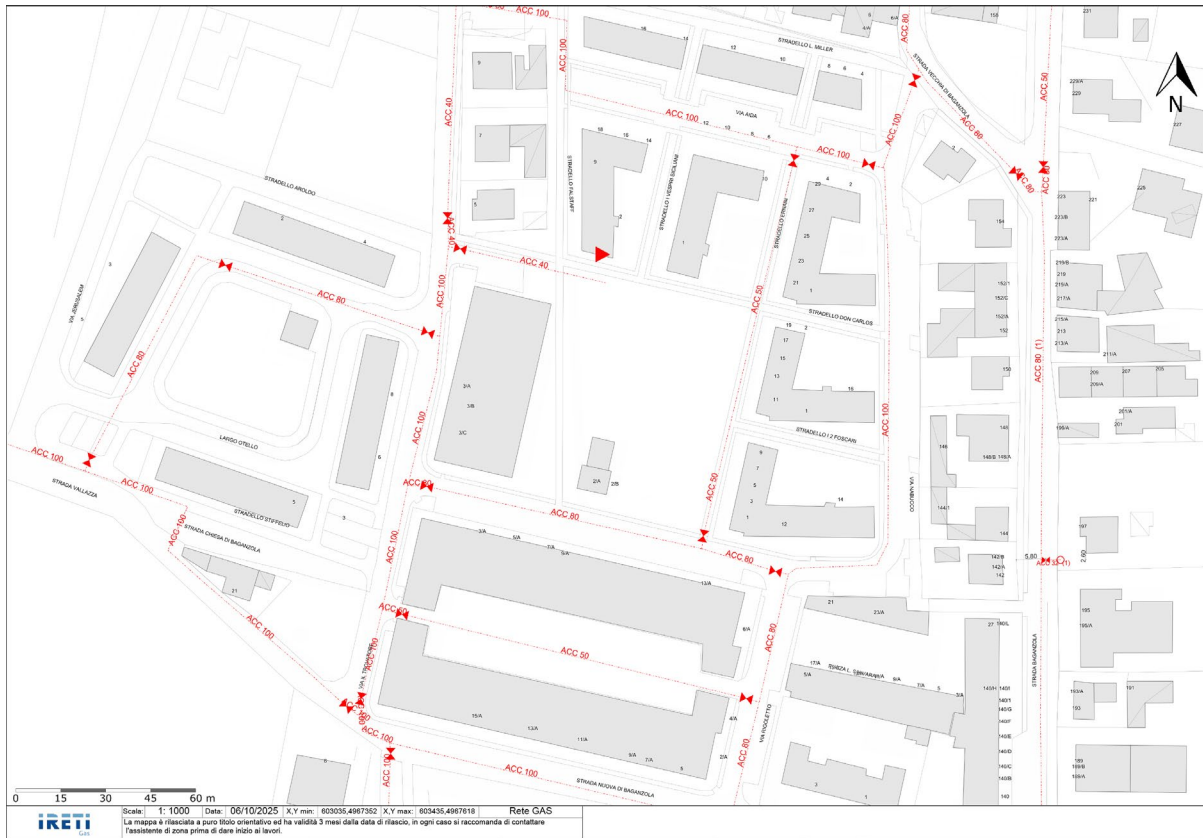
La Distribuzione del Gas non interferisce con gli scavi di progetto
