Camera di San Paolo: messa in sicurezza degli apparati decorativi e manutenzione apparati lignei

Progetto di fattibilità tecnico economica

titolo elaborato: Prospetto - Ortofoto Atrio di ingresso ottocentesco - Prospetto Nord	elaborato: EL_1.1
file: E' vietata la riproduzione e diffusione in qualsiasi forma. Tutti i diritti sono riservati nei termini di legge al Comune di Parma	scala 1:50

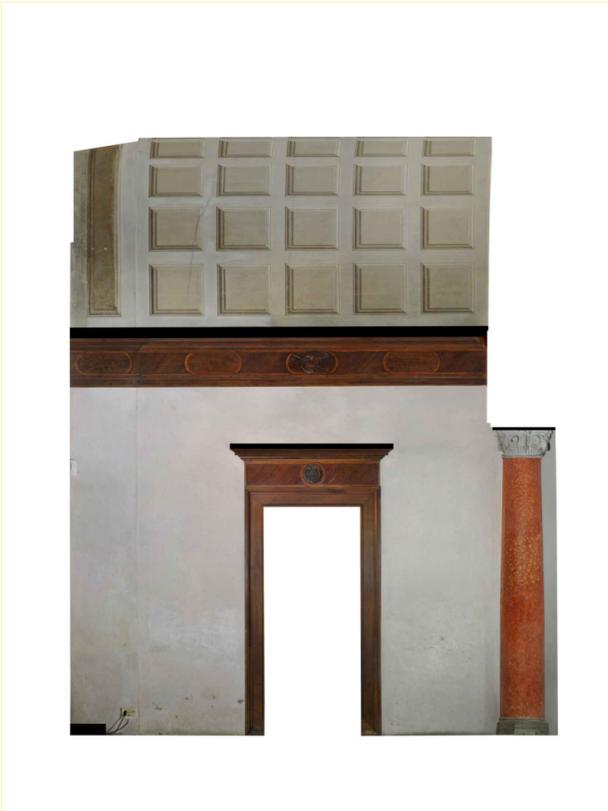
ORTOFOTO_ Prospetto Nord

RILIEVO GEOMETRICO E QUADRO FESSURATIVO

- La presenza della soluzione di continuità sul lato destro dell'architrave che taglia tutto l'elemento architettonico richiede un approfondimento di indagine da parte di un Ingegnere strutturista, in modo tale da verificare concretamente la stabilità dell'elemento;

- Delicata spolveratura di tutte le superfici tramite pennelli a setola morbida e simultanea aspirazione delle medesime a bassa pressione per evitarne il ricircolo e ri-deposito sulle superfici laddove opportuno.

- Risarcimento dei difetti di adesione delle fessurazioni e/o dell'intonachino/intonaco dal rispettivo supporto (distacchi) tramite progressive iniezioni a siringa di malta di calce idraulica naturale micronizzata (tipo Mapei F 21, PLM, ecc.).

- Basi lignee, cornice con motti, stipiti e sovrapporte: stesura di specifico prodotto antiparassitario e preservante a base di permetrina (Permetar al 4 % in solvente alifatico) con funzione biocida e preventiva. L'intervento previsto può essere realizzato con trabattello.
