Camera di San Paolo: messa in sicurezza degli apparati decorativi e manutenzione apparati lignei

Progetto di fattibilità tecnico economica

titolo elaborato:	elaborato:
Prospetto - Ortofoto Atrio di ingresso ottocentesco - Prospetto Est	EL_1
file:	scala 1:50
E' vietata la riproduzione e diffusione in qualsiasi forma. Tutti i diritti sono riservati nei termini di legge al Comune di Parma

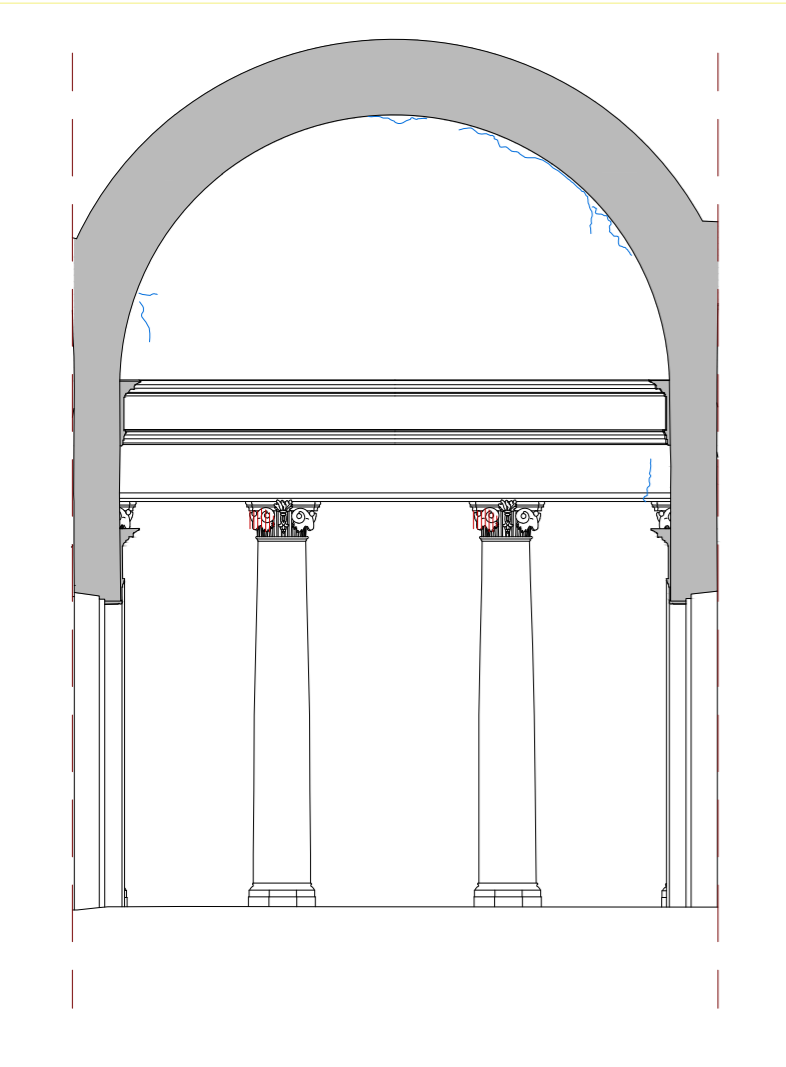
RILIEVO GEOMETRICO E QUADRO FESSURATIVO

LEGENDA
 Esfoliazione pellicola pittorica

- Delicata spolveratura di tutte le superfici tramite pennelli a setola morbida e simultanea aspirazione delle medesime a bassa pressione per evitarne il ricircolo e ri-deposito sulle superfici laddove opportuno.

- La presenza della soluzione di continuità sul lato destro dell'architrave che taglia tutto l'elemento architettonico richiede un approfondimento di indagine da parte di un Ingegnere strutturista, in modo tale da verificare concretamente la stabilità dell'elemento;

- Risarcimento dei difetti di adesione delle fessurazioni e/o dell'intonachino/intonaco dal rispettivo supporto (distacchi) tramite progressive iniezioni a siringa di malta di calce idraulica naturale micronizzata (tipo Mapei F 21, PLM, ecc.).

- Basi lignee, cornice con motti, stipiti e sovrapporte: stesura di specifico prodotto antiparassitario e preservante a base di permetrina (Permetar al 4 % in solvente alifatico) con funzione biocida e preventiva. L'intervento previsto può essere realizzato con trabattello.

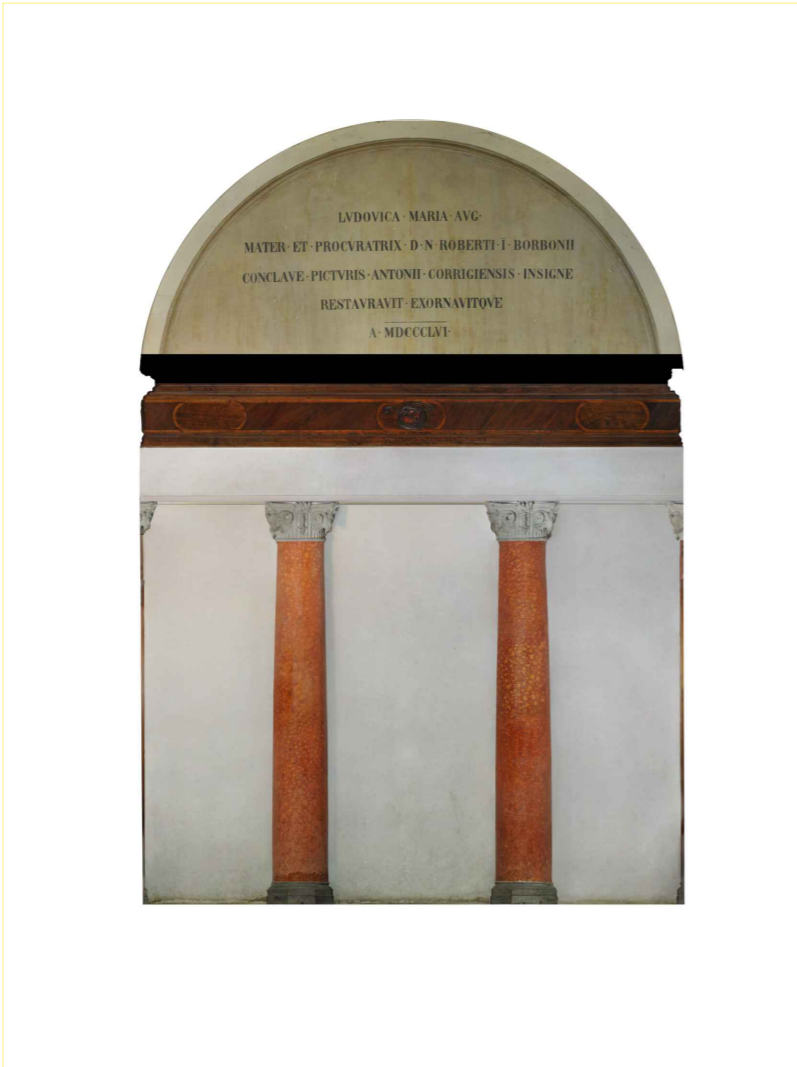
ORTOFOTO_ Prospetto Est

1 Atrio di ingresso ottocentesco
Prospetto EST
