**Camera di San Paolo: messa in sicurezza degli apparati decorativi e manutenzione apparati lignei**

**Progetto di fattibilità tecnico economica**

Prospetto - Ortofoto  
Sala dipinto "Ultima cena" - Prospetto Nord

EL\_3.1

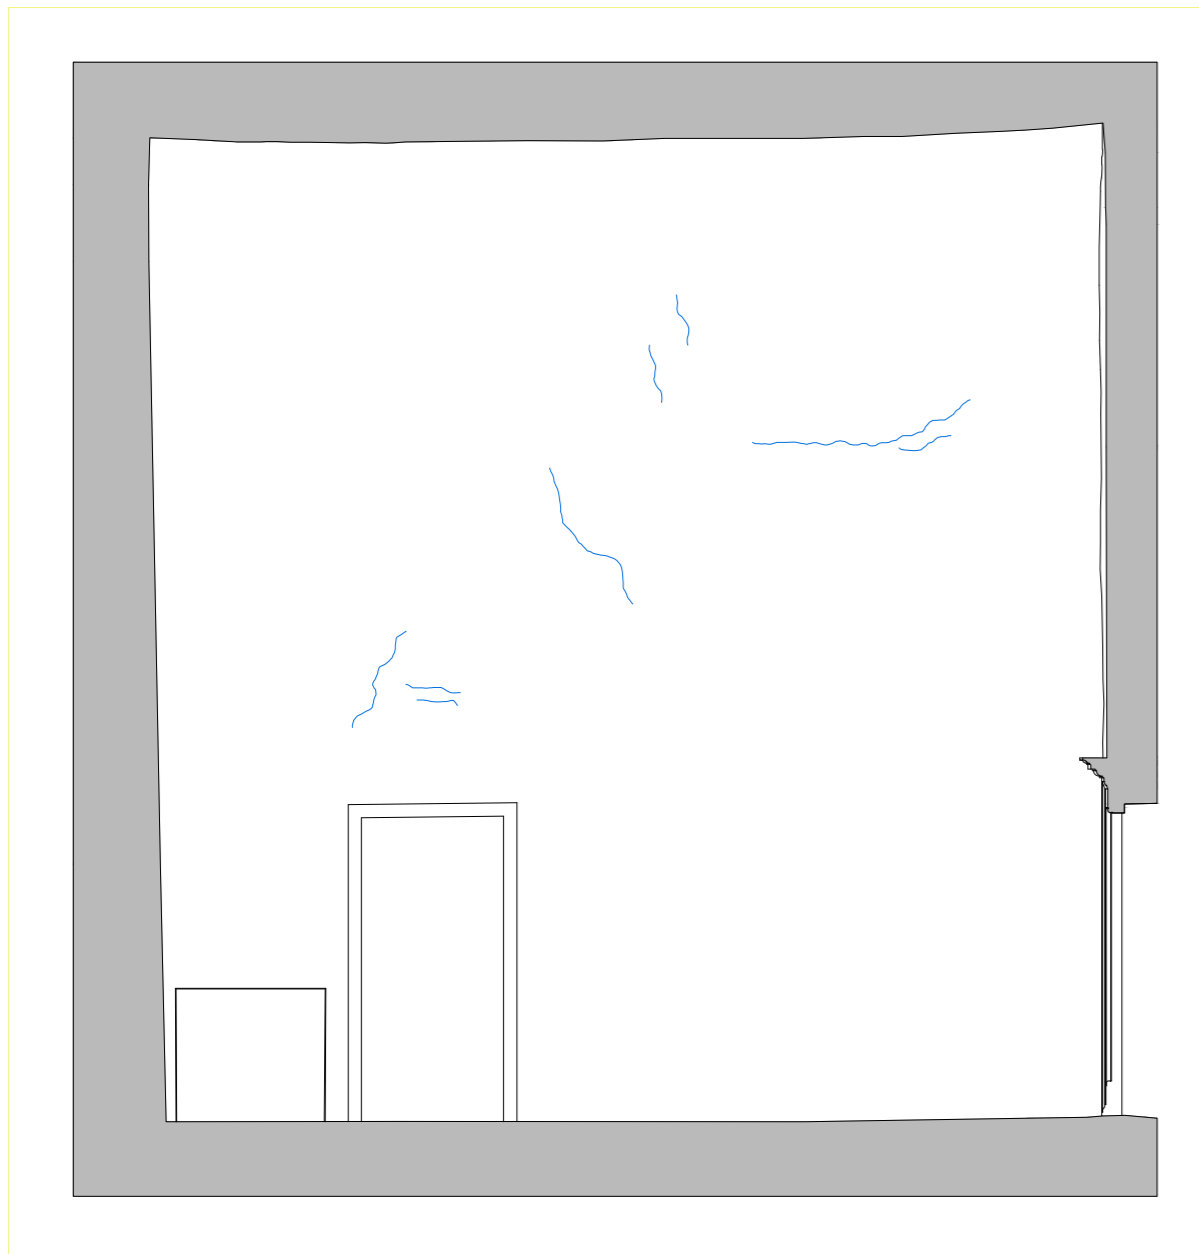
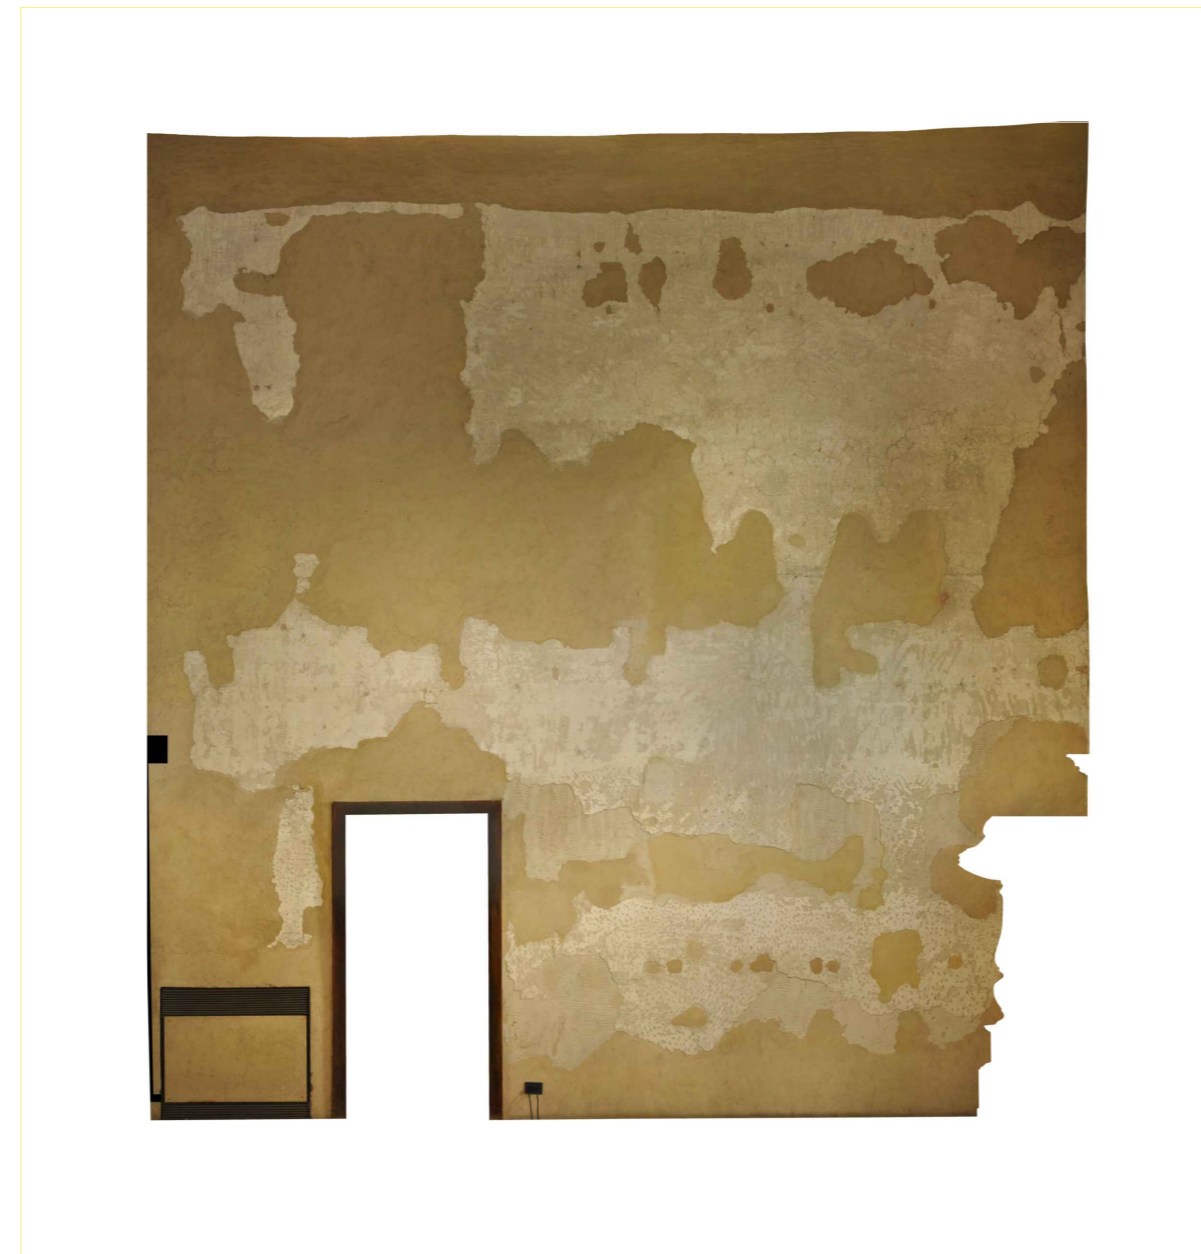
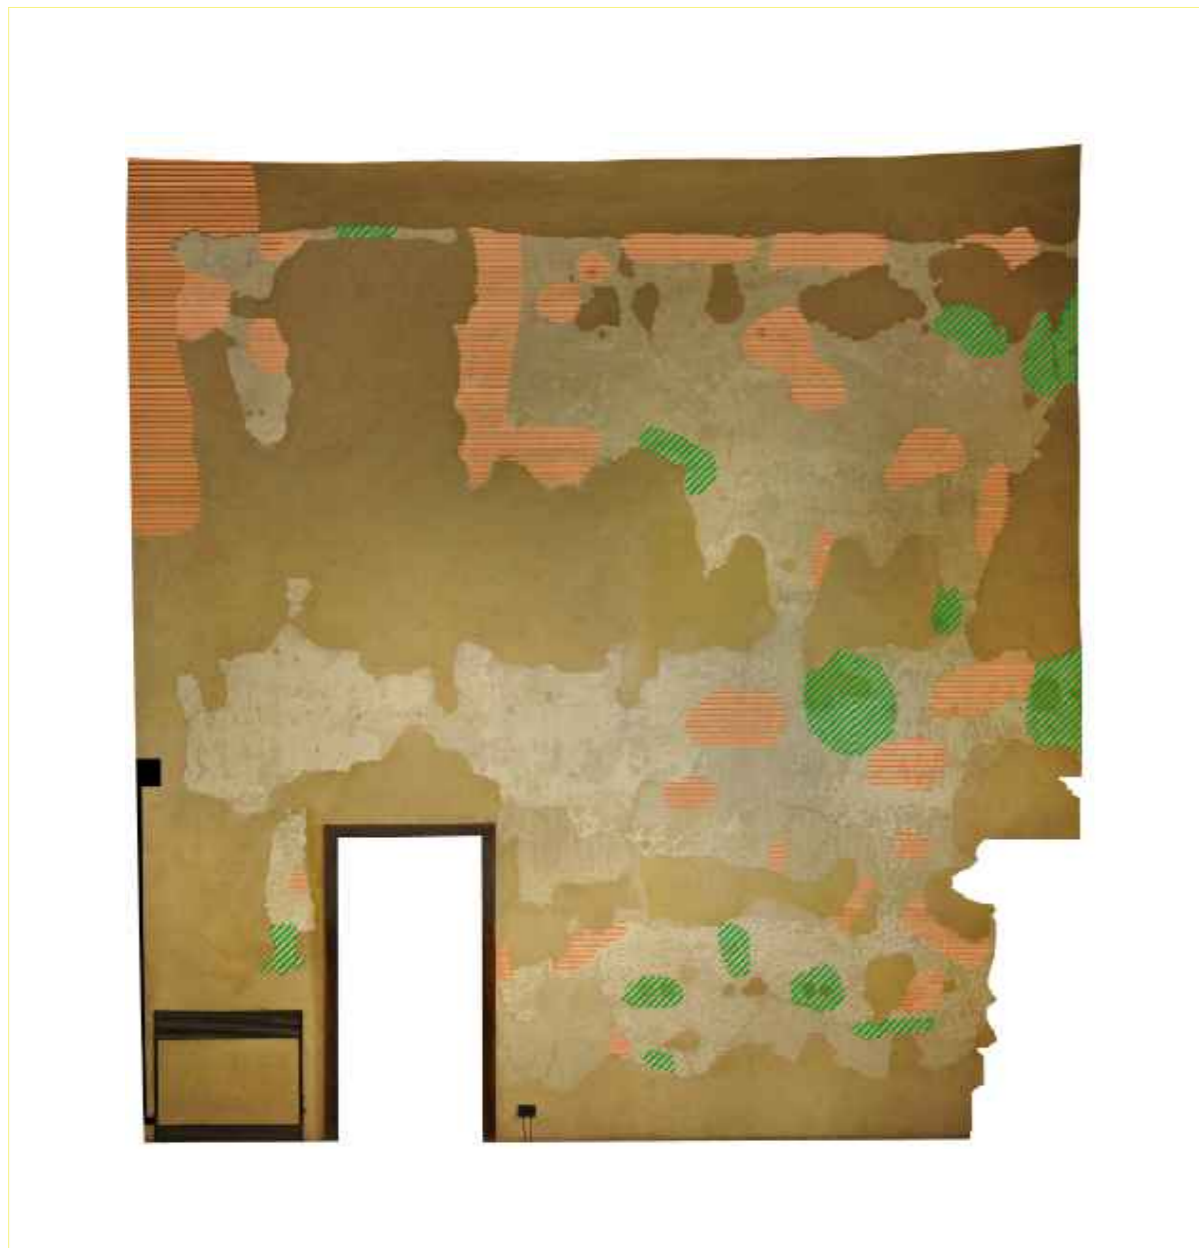
3 Sala dipinto "Ultima cena"  
Prospetto NORD

RILIEVO GEOMETRICO E QUADRO FESSURATIVO

ORTOFOTO\_ Prospetto Nord

**Proposta d'intervento**

- Delicata spolveratura di tutte le superfici tramite pennelli a setola morbidissima e simultanea aspirazione delle medesime a bassa pressione per evitarne il ricircolo e ri-deposito sulle superfici.
- Risarcimento dei difetti di adesione dell'intonachino/intonaco dal rispettivo supporto (distacchi) tramite progressive iniezioni a siringa di malta di calce idraulica naturale micronizzata (tipo Mapei F 21, PLM, ecc.).
- Stuccatura con malta di calce aerea di opportuna cromia e granulometria ad imitazione dell'intonaco originale di eventuali piccole lacune e/o funzionale all'operazione precedente di consolidamento ad iniezione.
