COMPLESSO ESPOSITIVO DELLA CAMERA DI SAN PAOLO

Camera di San Paolo: messa in sicurezza degli apparati decorativi e manutenzione apparati lignei

Progetto di fattibilità tecnico economica

titolo elaborato:
**Prospetto - Ortofoto
Sala dipinto "Ultima cena" - Prospetto Est**

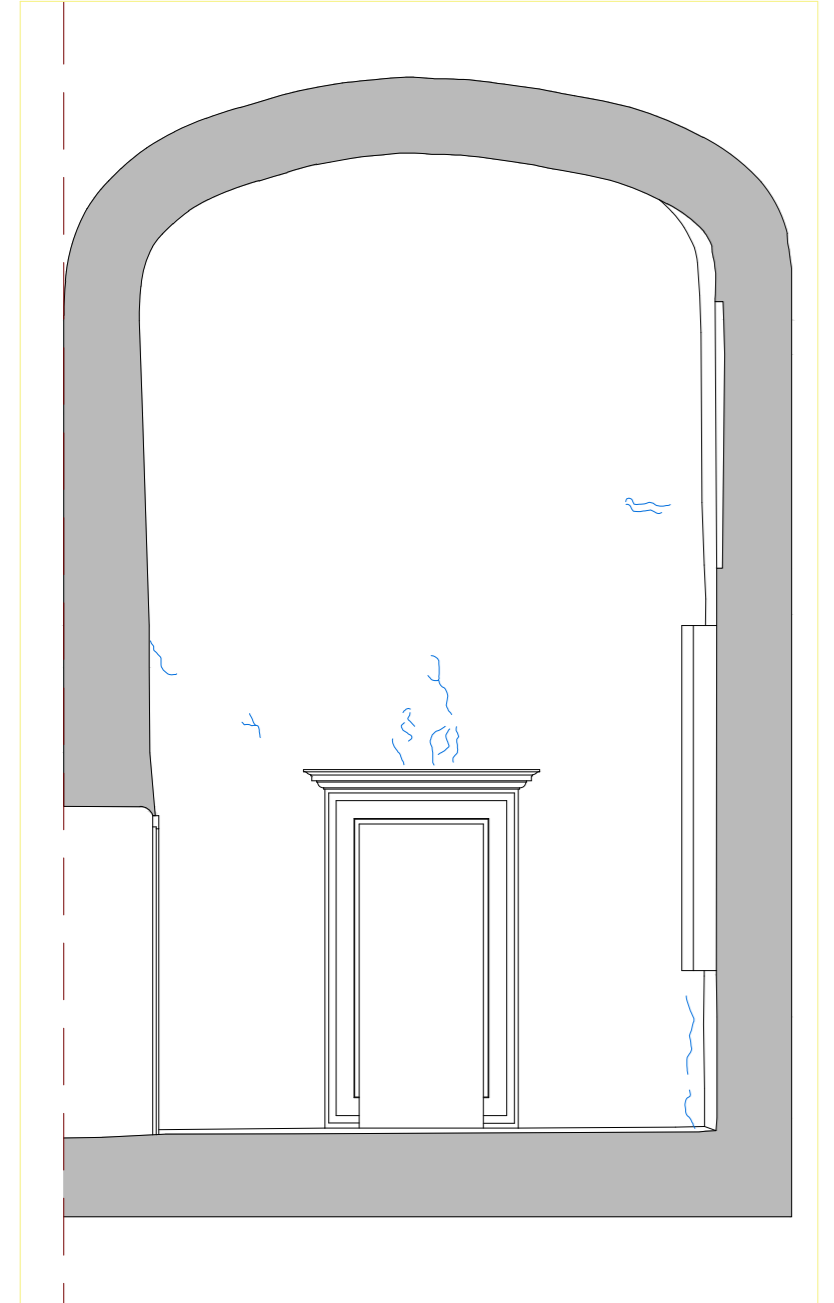
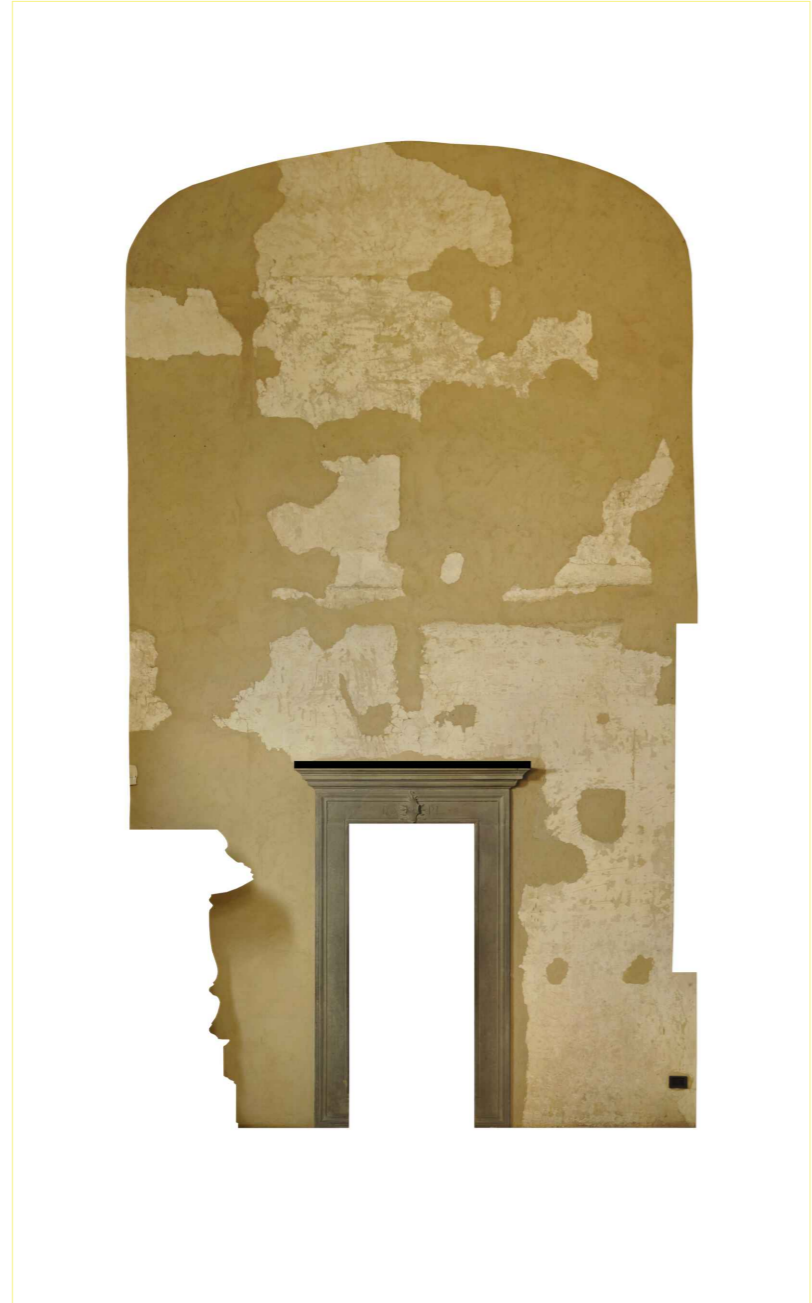
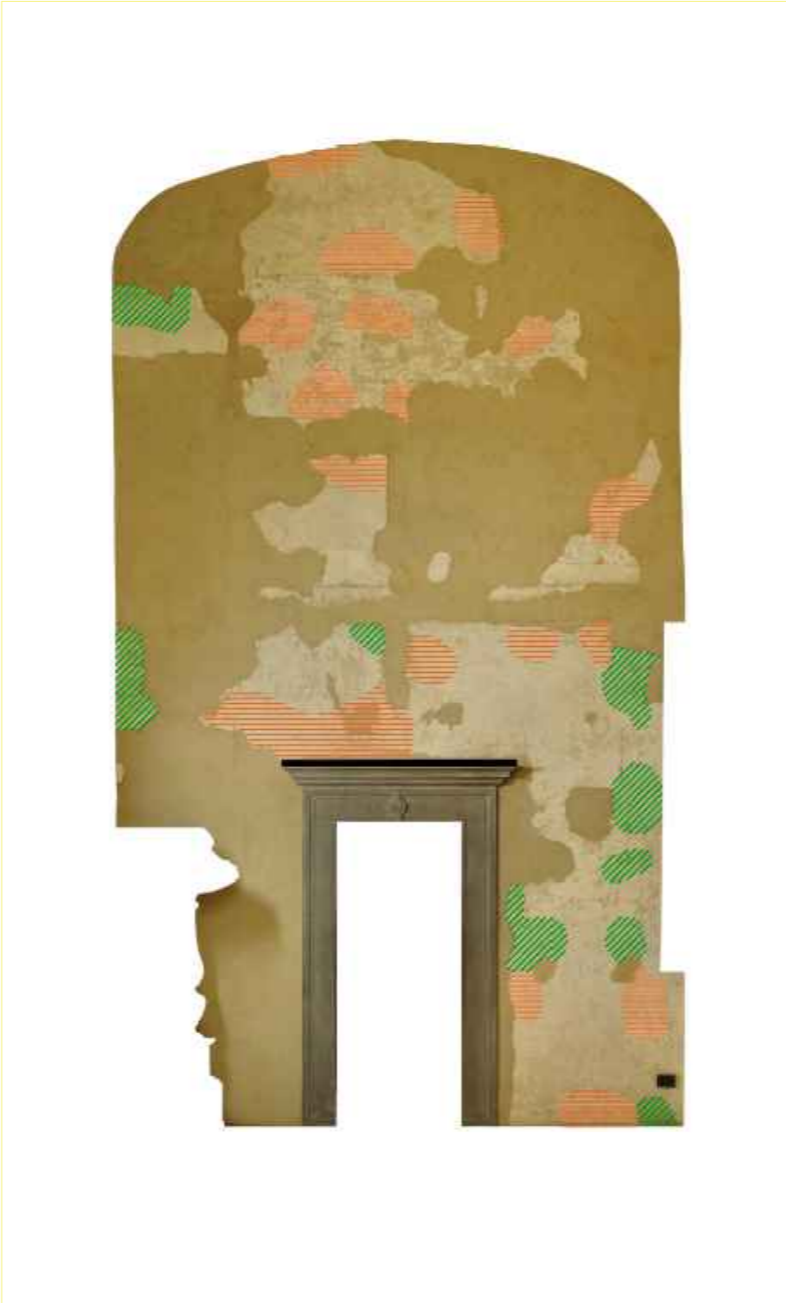
3 Sala dipinto "Ultima cena"
Prospetto EST

MAPPATURA DEI FENOMENI DI DEGRADO_Intonaci

RILIEVO GEOMETRICO E QUADRO FESSURATIVO

ORTOFOTO_ Prospetto Est

- Delicata spolveratura di tutte le superfici tramite pennelli a setola morbidissima e simultanea aspirazione delle medesime a bassa pressione per evitarne il ricircolo e ri-deposito sulle superfici.
- Risarcimento dei difetti di adesione dell'intonachino/intonaco dal rispettivo supporto (distacchi) tramite progressive iniezioni a siringa di malta di calce idraulica naturale micronizzata (tipo Mapei F 21, PLM, ecc.).
- Stuccatura con malta di calce aerea di opportuna cromia e granulometria ad imitazione dell'intonaco originale di eventuali piccole lacune e/o funzionale all'operazione precedente di consolidamento ad iniezione.

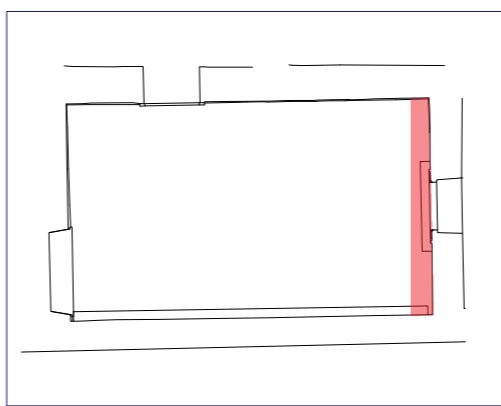
- Distacchi
- Distacchi a rischio caduta
