**Camera di San Paolo: messa in sicurezza degli apparati decorativi e manutenzione apparati lignei**

Progetto di fattibilità tecnico economica

**Planimetria - Ortoreference**  
Prima sala percorso corridoio - Volta a padiglione

**EL\_4.4**

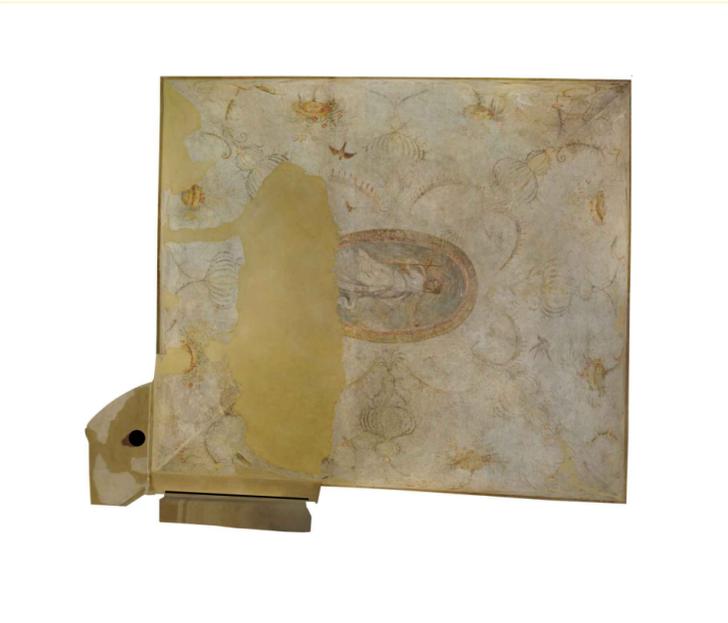
RILIEVO GEOMETRICO E QUADRO FESSURATIVO

Distacchi
-

Distacchi a rischio caduta

Proposta d'intervento

- Delicata spolveratura di tutte le superfici tramite pennelli a setola morbidissima e simultanea aspirazione delle medesime a bassa pressione per evitarne il ricircolo e ri-deposito sulle superfici.

- Risarcimento dei difetti di adesione dell'intonachino/intonaco dal rispettivo supporto (distacchi) tramite progressive iniezioni a siringa di malta di calce idraulica naturale micronizzata (tipo Mapei F 21, PLM, ecc.).

- Stuccatura con malta di calce aerea di opportuna cromia e granulometria ad imitazione dell'intonaco originale di eventuali piccole lacune e/o funzionale all'operazione precedente di consolidamento ad iniezione.

- Per risolvere il problema della migrazione dei sali solubili, dal momento che non si tratta di un intonaco "storico" ma di un intonaco cementizio moderno, non si prevede un intervento conservativo: la soluzione consiste nel rifacimento di un intonaco traspirante, previa rimozione del precedente.
