8 Camera del Correggio
Prospetto NORD e fusi volta

Camera di San Paolo: messa in sicurezza degli apparati decorativi e manutenzione apparati lignei

Progetto di fattibilità tecnico economica

titolo elaborato:	elaborato:
Prospetto - Ortofoto Camera del Correggio - Prospetto Nord	EL_8.1
file:	scala 1:50

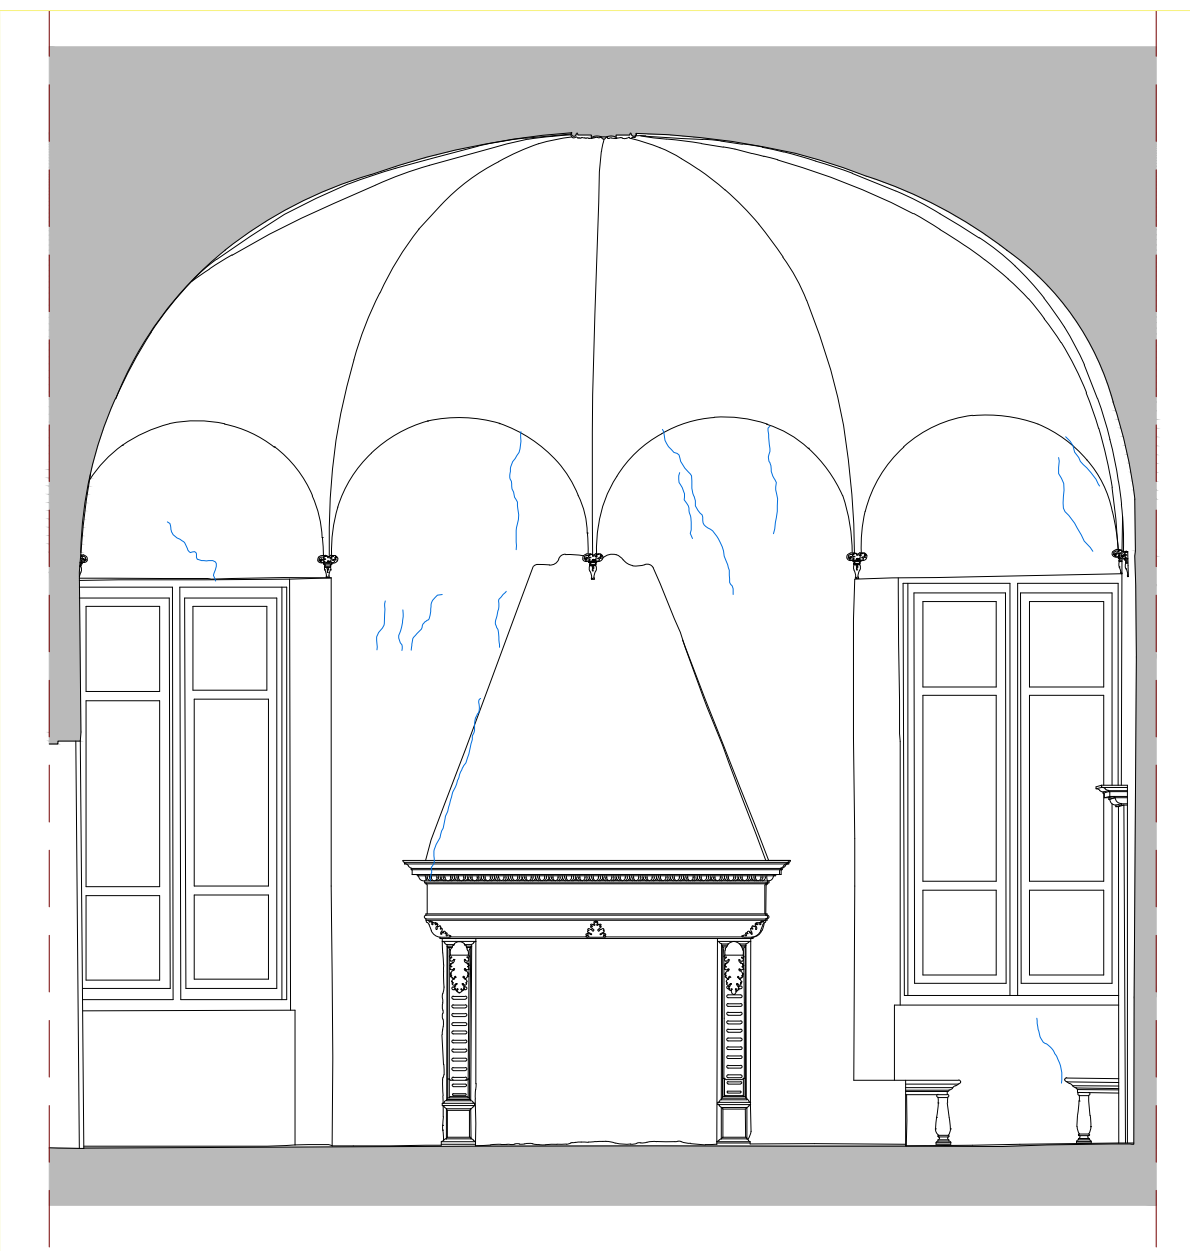
RILIEVO GEOMETRICO E QUADRO FESSURATIVO

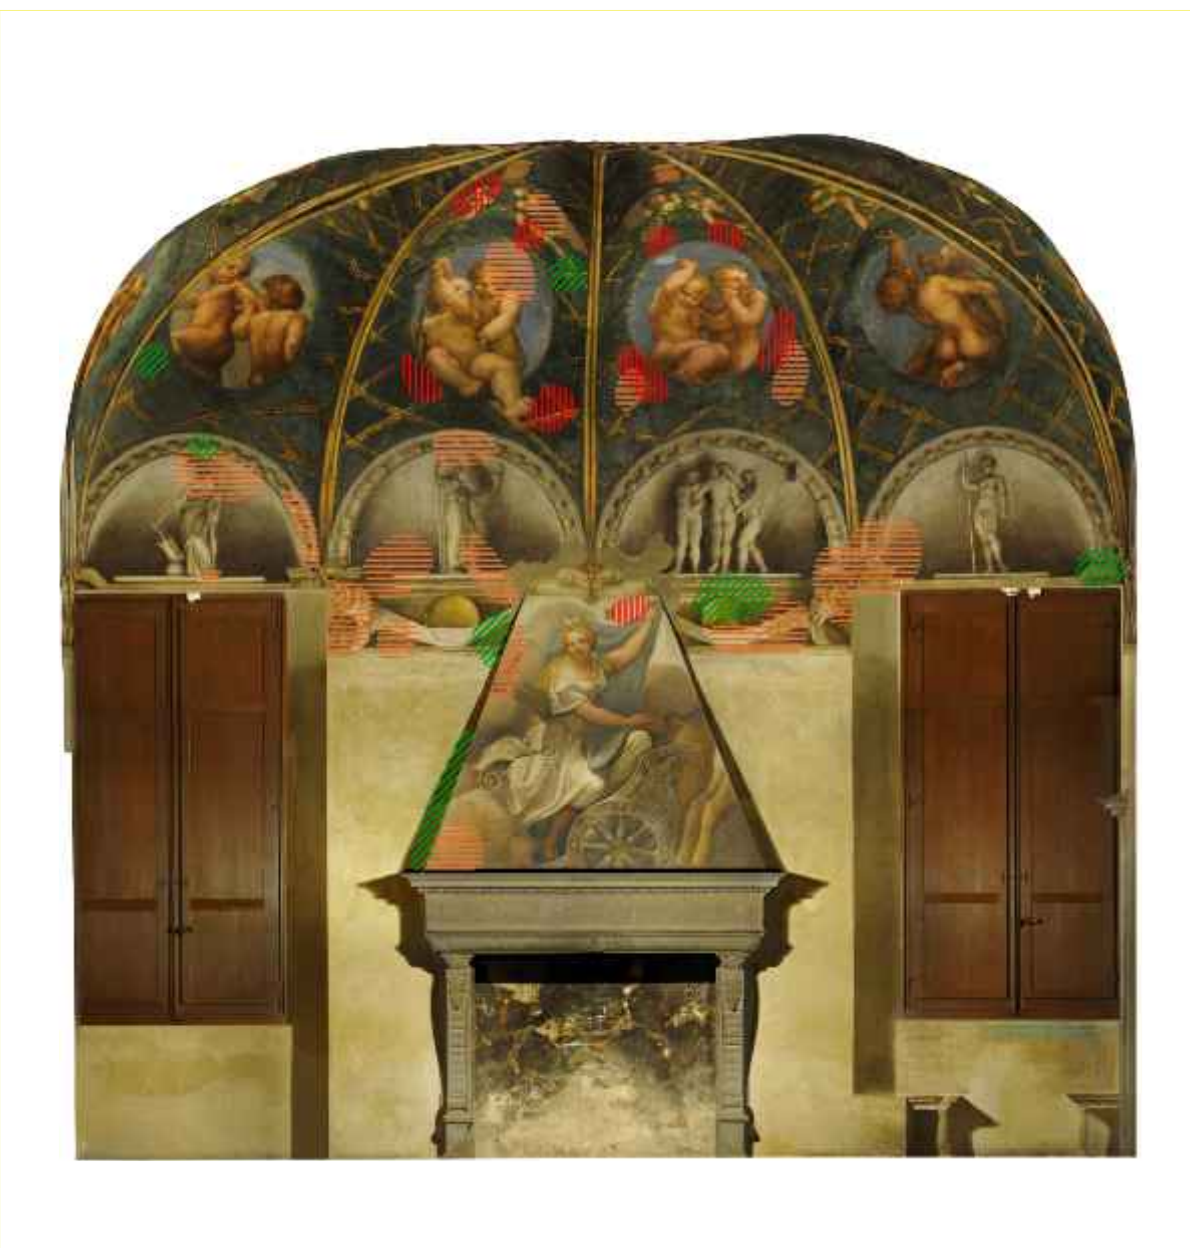
- Distacchi
- Distacchi a rischio caduta
- Esfoliazione pellicola pittorica

- Indagini fisico-chimiche con prelievo di micro-campioni di materiale originale finalizzate alla caratterizzazione dei trattamenti a resina sintetica.

- Delicata spolveratura di tutte le superfici tramite pennelli a setola morbidissima, compatibilmente con la trattabilità delle superfici (difetti di adesione, eventuali problemi di coesione del colore).

- Risarcimento dei difetti di adesione della pellicola pittorica tramite infiltrazione a siringa di resina acrilica ad opportuna diluizione (micro-emulsione acrilica al 2%-3%, in acqua demineralizzata, dimensioni 40-50nm) e successiva delicata pressione della zona interessata dall'esfoliazione previa interposizione provvisoria di carta giapponese di opportuna grammatura. Il copioso utilizzo pregresso di resina acrilica ben difficilmente consentirebbe l'efficacia

- dell'adesione conseguente all'uso di prodotti nanometrici inorganici quali nanosilice, teoricamente di gran lunga preferibili ai materiali organici sia per le dimensioni minori delle nanoparticelle di silice della dispersione acquosa colloidale (attorno ai 10-20 nm) sia per l'assenza di interferenze con la permeabilità dei materiali originali, sempre ammettendone la compatibilità con la pellicola pittorica da trattare (PH alcalino).

- Eventuale rimozione puntuale e circoscritta del trattamento sintetico superficiale solo laddove può interferire negativamente con le operazioni conservative da eseguire.

- Risarcimento dei difetti di adesione dell'intonachino/intonaco dal rispettivo supporto (distacchi) tramite progressive iniezioni a siringa di malta di calce idraulica naturale micronizzata (tipo Mapei F 21, PLM, ecc.).

- Stuccatura con malta di calce aerea di opportuna cromia e granulometria di eventuali piccole lacune e/o funzionale all'operazione precedente di consolidamento ad iniezione.

- Reintegrazione pittorica con colori ad acquerello delle cadute sporadiche di pellicola pittorica esistenti, dell'affioramento di malta consolidante negli interstizi delle "piacchette" di intonaco.

- Allo stato attuale, la reintegrazione pittorica dovrà per forza di cose uniformarsi a quella esistente nella campitura di riferimento, onde evitare la dissonanza di un approccio più consona ma differente rispetto l'integrazione presente, foriero di ulteriore disomogeneità (destinato comunque alla rimozione quando sarà prima o poi affrontata la revisione complessiva del restauro di Pasqui).
