Camera di San Paolo: messa in sicurezza degli apparati decorativi e manutenzione apparati lignei

Progetto di fattibilità tecnico economica

titolo elaborato:
Prospetto - Ortofoto
Atrio di passaggio Nord - Prospetto Nord

elaborato:
EL_9.1

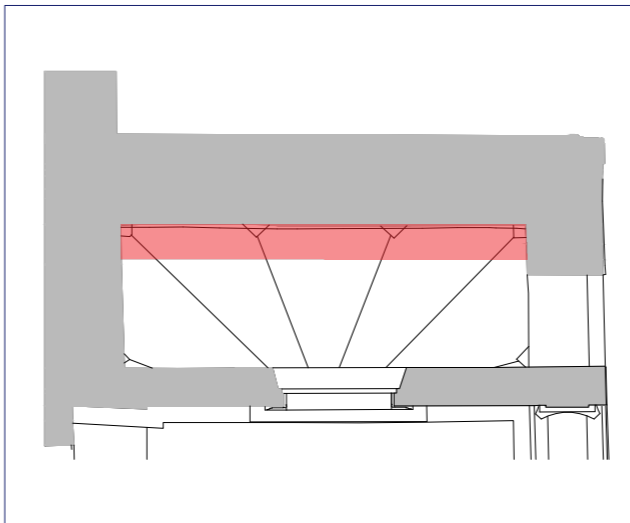
9 Atrio di passaggio NORD
Prospetto NORD e volta a ombrello

RILIEVO GEOMETRICO E QUADRO FESSURATIVO

- Distacchi
- Distacchi a rischio caduta

- Delicata spolveratura di tutte le superfici tramite pennelli a setola morbidissima e simultanea aspirazione delle medesime a bassa pressione per evitarne il ricircolo e ri-deposito sulle superfici.
- Risarcimento dei difetti di adesione dell'intonachino/intonaco dal rispettivo supporto (distacchi) e/o delle fessurazioni tramite progressive iniezioni a siringa di malta di calce idraulica naturale micronizzata (tipo Mapei F 21, PLM, ecc.).
- Stuccatura con malta di calce aerea di opportuna cromia e granulometria ad imitazione dell'intonaco originale di eventuali piccole lacune e/o funzionale all'operazione precedente di consolidamento ad iniezione.
