Camera di San Paolo: messa in sicurezza degli apparati decorativi e manutenzione apparati lignei

Progetto di fattibilità tecnico economica

titolo elaborato:
**Prospetto - Ortofoto
Atrio di passaggio Nord - Prospetto Est**

elaborato:
EL_9
scala 1:50

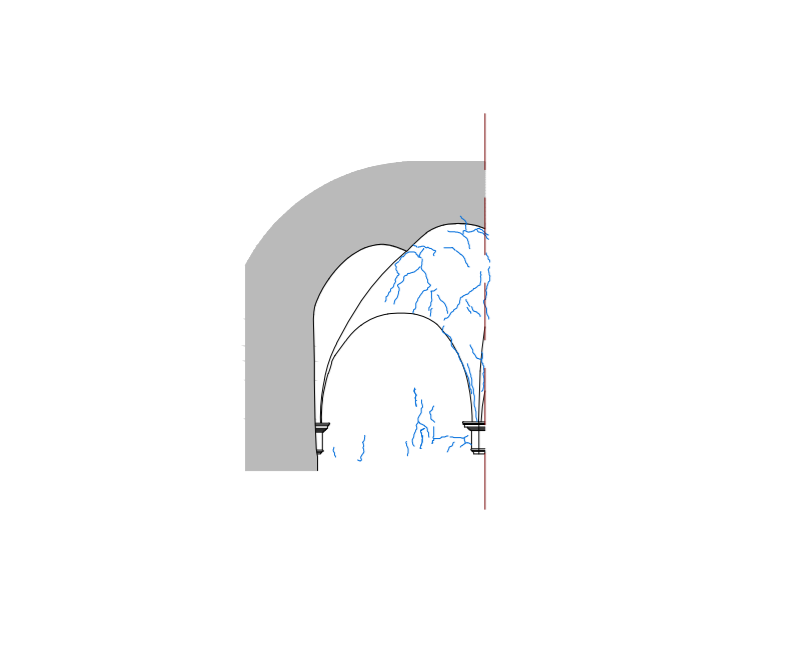
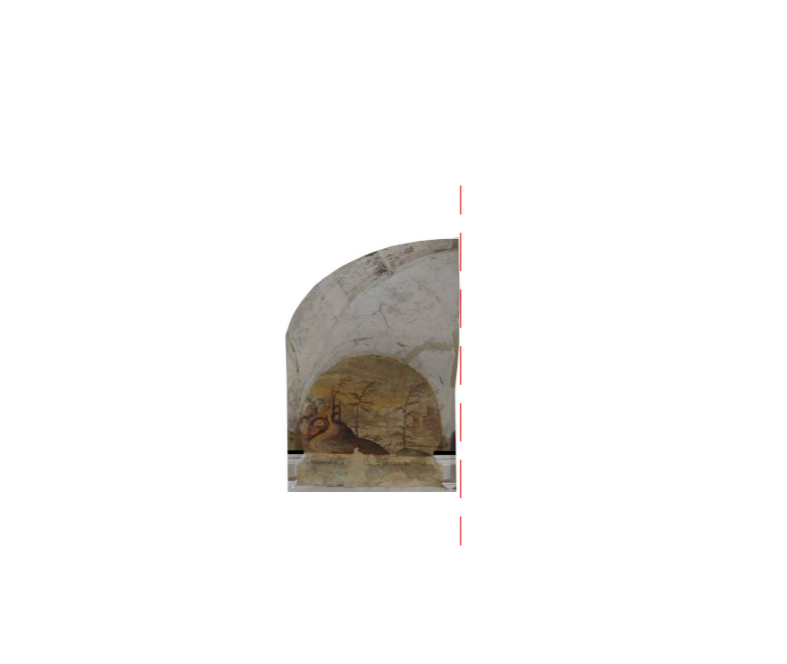
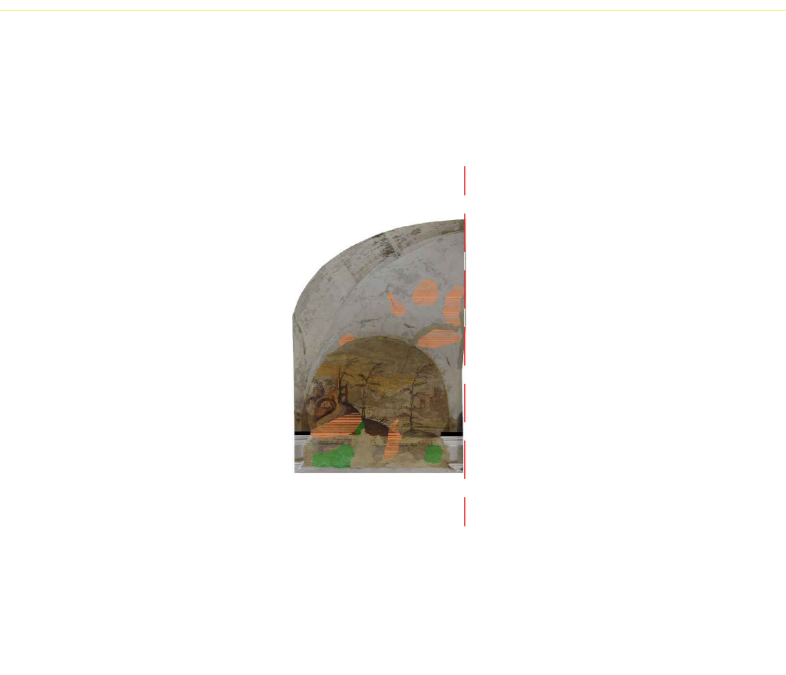
ORTOFOTO_ Prospetto Ovest

RILIEVO GEOMETRICO E QUADRO FESSURATIVO

- Delicata spolveratura di tutte le superfici tramite pennelli a setola morbidissima e simultanea aspirazione delle medesime a bassa pressione per evitarne il ricircolo e ri-deposito sulle superfici.
- Risarcimento dei difetti di adesione dell'intonachino/intonaco dal rispettivo supporto (distacchi) e/o delle fessurazioni tramite progressive iniezioni a siringa di malta di calce idraulica naturale micronizzata (tipo Mapei F 21, PLM, ecc.).
- Stuccatura con malta di calce aerea di opportuna cromia e granulometria ad imitazione dell'intonaco originale di eventuali piccole lacune e/o funzionale all'operazione precedente di consolidamento ad iniezione.
