CUP I96D19000110004 - CUI L00162210348202400019
COMPLEMENTO E ADEGUAMENTO CENTRO DEL RIUSO P.LE SICILIA
 Via Calabria 3_43121_Parma (PR)

titolo elaborato: **Stato di fatto - Stato di Progetto: Materico patologico e interventi Prospetto Parco**

TAVOLA: **210**
 formato: 1050x841
 scala: 1:50

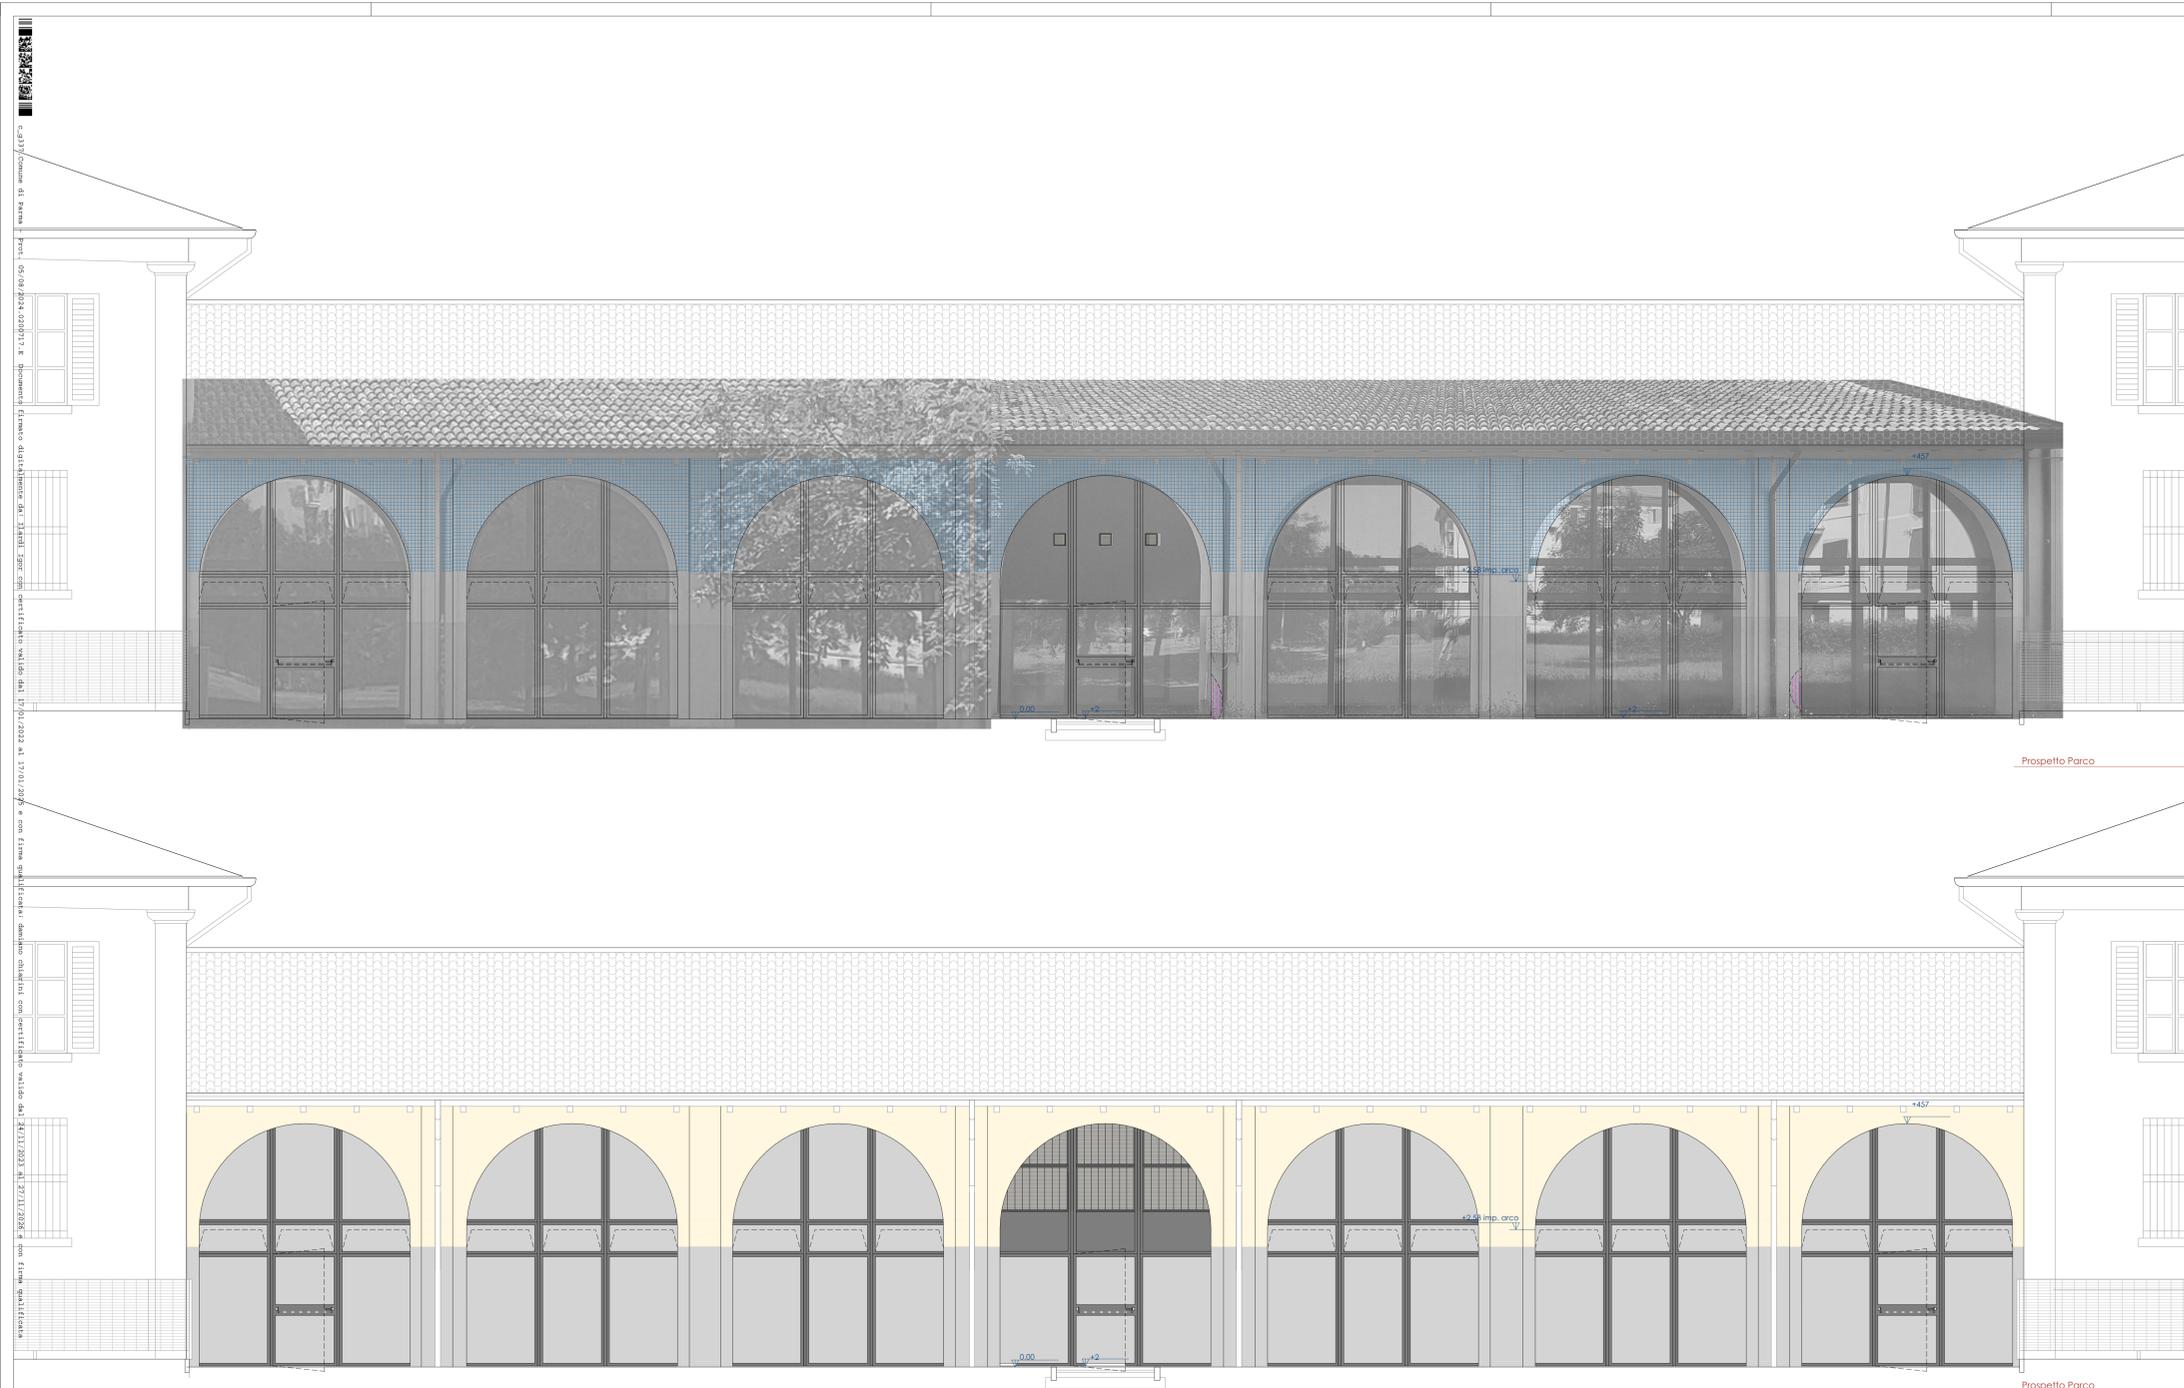
ALTERAZIONI e DEGRADAZIONI	DESCRIZIONE	CAUSE	INTERVENTI
	Alterazione che si manifesta attraverso la variazione di uno o più parametri che definiscono il colore: tinta, chiarezza, saturazione.	- Sporco causato dal guano di piccioni	- Idropulitura a pressione controllata - Installazione di rete antipiccione e dissuasori a protezione dei canali di gronda
	PROSPETTO PARCO: 40,00 mq Zone dove sono presenti tracce evidenti di rimbotchi di malta anche cementizia di origine antropica e recente realizzazione	- Utilizzata prevalentemente per colmare lacune di intonaco.	- Si dovrà procedere ad un abbassamento del livello della malta, e alla rimozione delle parti non aderenti tra gli strati. Si procederà alla risarcitura delle lacune di materiale con malta adeguatamente realizzata in funzione alla superficie da integrare.
	PROSPETTO VIA CALABRIA: 10,00 mq PROSPETTO PARCO: 3,00 mq Zone di distacco e caduta dell'intonaco a seguito di rigonfiamenti ed umidità.	- Azione degli agenti atmosferici; - Fenomeni di umidità ascendente; - Mancanza di manutenzione.	- Rimozione di depositi superficiali incoerenti a secco con pennellessa, spazzole e aspiratori; - Ricostruzione di lacune con applicazione di due o più strati di intonaco idoneo per granulometria e colorazione.

- Risarcitura dell'intonaco:** Malta da rinforzo storica di risanamento, desalinizzante naturale, microfibrata con tecnologia nanoPOR ad elevata resistenza ai solfati classificata R/C/S II (EN 998-1) composta da pure calce idraulica naturale NHL 3,5 (EN 459-1), materiali pozzolanicomiche: pozzolana certificata (EN 197-1) e bio sabbie storiche costituite da merli naturali di origine alluvionale non massimali essenti da limo e da silti (EN 13139) identici agli aggregati utilizzati nell'antichità per la preparazione delle malte, specifica come fondo antilefforescenze di muratura da intonacare colpite ad umidità e sali; particolarmente indicata per interventi su edifici storici tutelati dalla Soprintendenza per i Beni Culturali. Tipo "Calx Antiqua Muro Antico (Opificio Bio Aedilia)".

- Preparazione di murature, sistemi da intoppare con cicli ai silicati:** Fondo fissativo incoerente minerale di elevata qualità, altamente traspirante, composto da puro silicato liquido di potassio e una minima quantità di resina di stirolo acrilica, come previsto dalla norma DIN 18363 2.4.1. specifico per preparazione di pareti esterne ed interne intonacate da intoppare; particolarmente indicato su sistemi risananti e/o nel decoro di edifici storici tutelati dalla Soprintendenza per i Beni Culturali. Tipo "Opisil Primer (Opificio Bio Aedilia)".

- Intoppare:** Idropittura minerale di elevata qualità, altamente traspirante, ad effetto opaco e una minima quantità di resina stirolo acrilica, come previsto dalla norma DIN 18363 2.4.1. tipo "Opisil Pittura (Opificio Bio Aedilia)"
 facciata: colore giallo chiaro
 zoccolatura e cornice tetto: colore grigio chiaro
 cornice zoccolatura: colore bianco

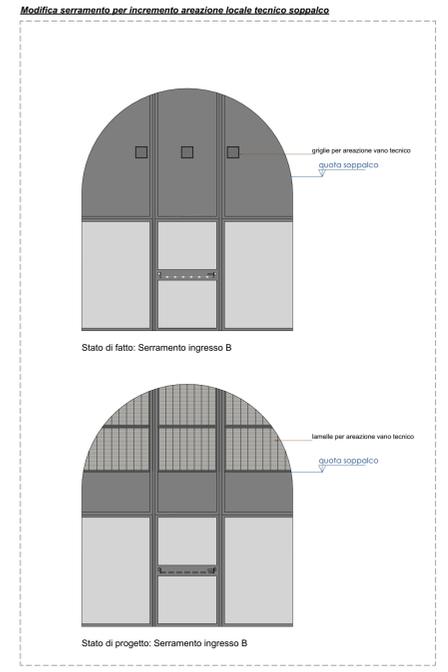
- Posa rete antipiccione:** La chiusura con rete permette di eliminare la possibilità di stazionamento e di conseguenza anche la presenza di guano e di nidificazione da parte dei volatili. Impedisce l'accesso alla struttura, facendo in modo che i piccioni si trovino obbligati a doversi spostare per trovare un altro appoggio. La rete viene posata previa creazione di telaio con fune in acciaio inox messa in tensione da appositi tenditori, sostenuta da tasselli ad occhio e clips. A sua volta, la rete verrà fissata al cavo mediante l'utilizzo di graffette. Per un minor impatto estetico si utilizzerà una rete color pietra. Caratteristica materiale: rete antirivulsione con nodi inossidabili realizzata in polietilene trattato contro i raggi UV con maglia da 50 mm adatta per la protezione dei piccioni - color pietra o nera. La sua particolare conformazione a fili intrecciati garantisce un'ottima resistenza alla trazione.

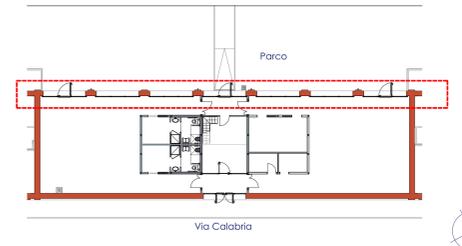
- Posa dissuasori sulle discese dei canali pluviali:** Dissuasori d'appoggio in policarbonato con spilli inox che impediscono l'appoggio dei volatili. Può essere fissato indifferentemente con collante siliconico, viti autofilattanti, rivetti, tasselli, ecc. La struttura portante in policarbonato trattato contro i raggi UV e gli spilli in acciaio inox di alta qualità garantiscono un'indeformabilità totale nel tempo.
