**I CHIOSTRI DEL CORREGGIO**

RISTRUTTURAZIONE DEL PARCO DI S. PAOLO E COMPLETAMENTO DEI LAVORI DEL CHIOSTRO DELLA FONTANA E PARTI ADIACENTI

**PROGETTO CANTIERE 2 e 6 - EDIFICIO LATO SUD PIANTA VOLTE**

**A07**

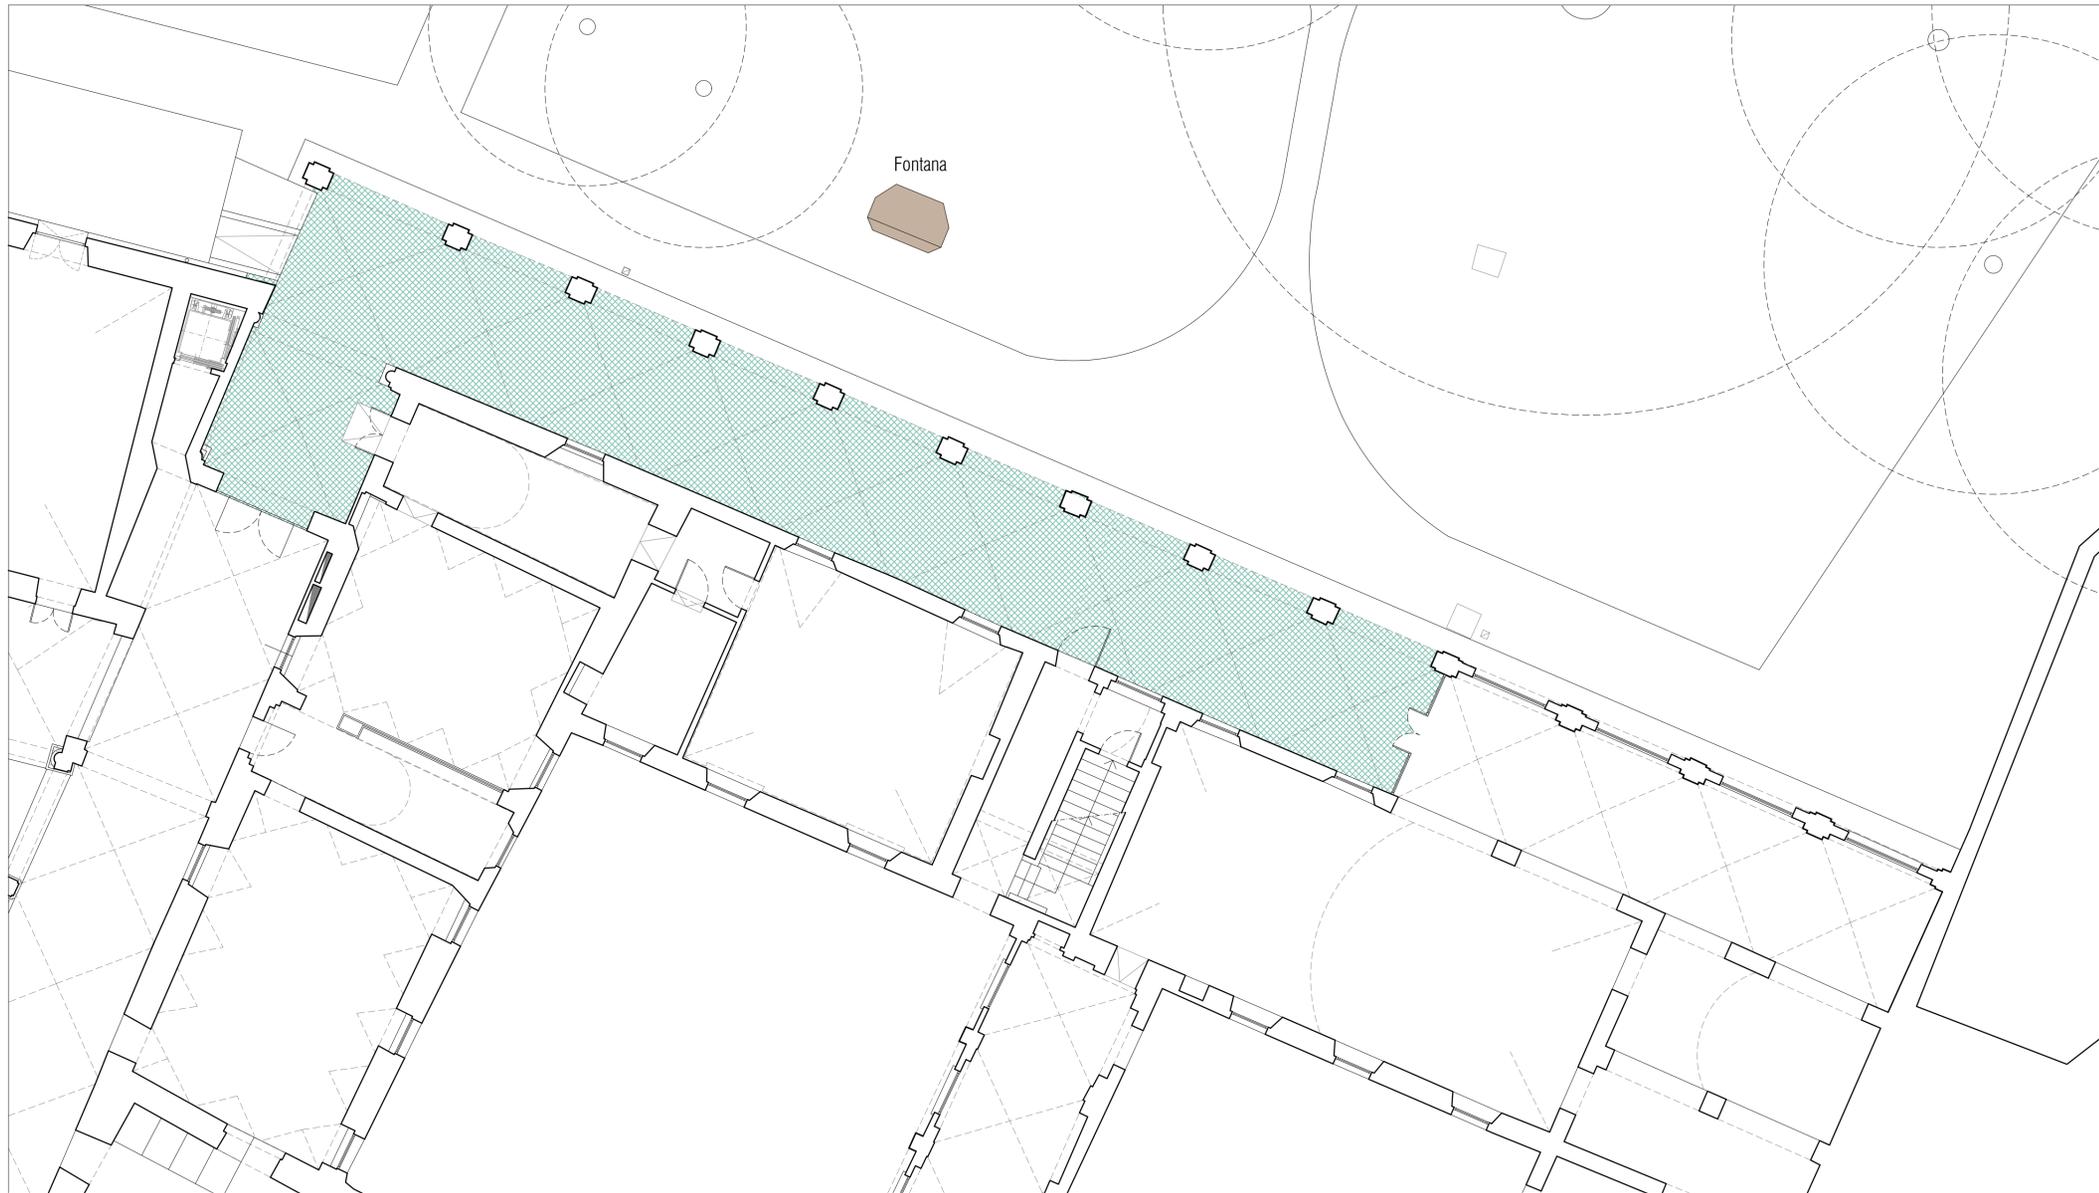
PROGETTO . PIANTA VOLTE . scala 1:100

Raschiatura del tinteggio vinitico e/o acrilico esistente e stesura di nuova finitura cromatica ai silicati a passaggi incrociati con cromie da definirsi in fase di cantiere in accordo con le autorità di tutela.

Decozione del tinteggio ed esoliazione della superficie delle volte.
