# PEBA

## Piano di Eliminazione delle Barriere Architettoniche

## F02 CENTRO CINEMA LINO VENTURA

## Criticità rilevate Centro Cinema Lino Ventura

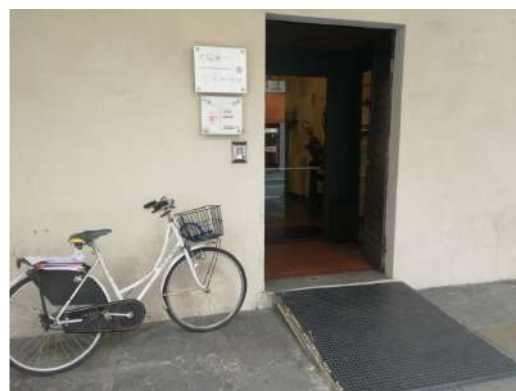
**001**

Pannello informativo non fruibile

Portare il QR code ad una altezza compresa fra cm.120 e 140 di altezza da terra.

Il codice, se posto su targa o totem, dovrà essere facilmente identificabile da una persona non vedente che intercetterà l'oggetto attraverso una pavimentazione tattilo-plantare indicante il servizio.

Ricollocare la targa in posizione tale da consentire a tutti di poterlo leggere, e inserire un riferimento a rilievo del codice qr.

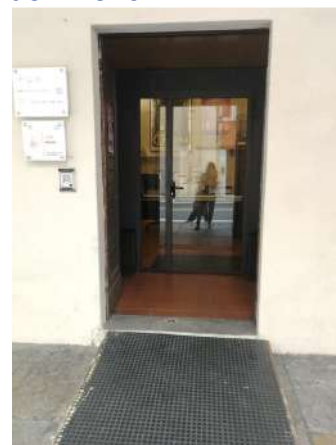
**002**

Assenza di segnalazione tattile-plantare come linea guida all'orientamento delle persone non vedenti all'interno dell'edificio

Inserimento di segnalazione tattile costituita da fascia di larghezza 60 cm trattata a righe parallele con funzione di orientamento o intercettazione di un servizio pubblico.

Inserire una segnaletica di individuazione della targa e dell'ingresso.

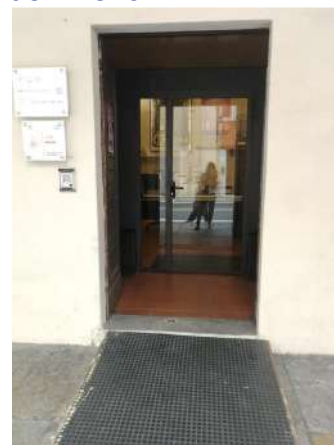
**003**

La bussola è realizzata con una profondità insufficiente a consentire il passaggio di una persona in carrozzina in autonomia.

Spazio ridotto e difficoltà di ruotare con una carrozzina.

La distanza fra le porte poste in successione e con lo stesso senso di apertura dovrà essere conseguente all'ingombro di apertura dell'anta aumentato di uno spazio minimo di cm. 150 così da consentire un'agile manovra della persona in carrozzina anche quando, soprattutto in ambienti pubblici, avviene il passaggio di più persone. (v. esempio)

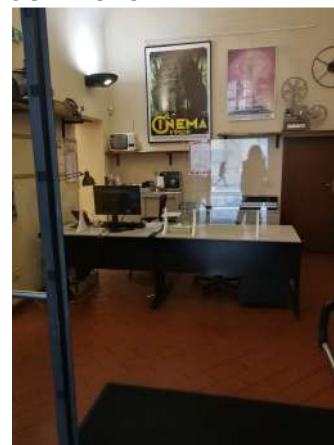
**004**

Bancone sportello pubblico:  
inadeguato (WAYFINDING)

Riposizionamento del piano del bancone ad altezza di cm 90 dal pavimento.

Il piano avrà sporgenza di circa cm 50 dalla parete divisoria e sarà privo di parti taglienti e spigoli vivi.

Realizzare una reception che consenta l'accostamento delle persone in carrozzina.

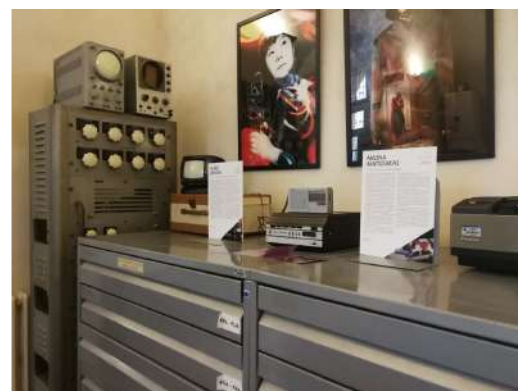
**005**

Le didascalie non sono leggibili per tipologia e collocazione, non sono fruibili gli oggetti per riprodurre suoni e video, sarebbero da porre ad altezza conforme, dotati di didascalie o, nel caso di persone ipovedenti e cieche con possibilità di esplorazione tattile.

Espositori fruibili con difficoltà

Quando l'osservazione degli oggetti richiede tempo, è buona norma prevedere un corrimano collocato orizzontalmente rispetto all'espositore e in modo tale che le persone anziane, non vedenti o con disturbi dell'equilibrio, si possono reggere in sicurezza e nel contempo riposarsi.

Gli espositori, perché siano facilmente fruibili, devono prevedere una nicchia sottostante di almeno 70 cm da terra.

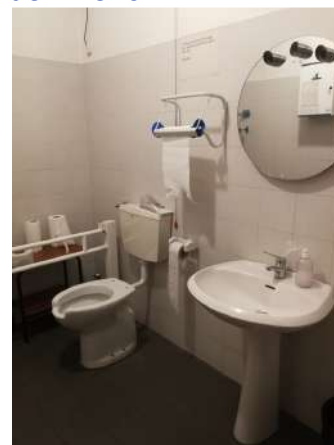
bagno accessibile: assenza

Realizzazione ex novo di un servizio igienico a norma del D.M. 236/89. Il locale igienico dovrà essere attrezzato con: tazza wc e accessori annessi, lavabo, specchio, corrimani, maniglioni, ecc. Lo spazio libero necessario all'accostamento e al trasferimento laterale dalla sedia a ruote alla tazza wc dovrà essere di minimo 100 cm misurati dall'asse del sanitario. Si dovrà garantire: da un lato lo spazio adeguato per l'avvicinamento e la rotazione di una sedia a ruote, dall'altro una distanza tale da consentire a chi usa il wc un agevole appiglio ai corrimani posti sulla parete laterale (l'asse della tazza dovrà distare 40 cm dalla parete laterale o dal corrimano o maniglione di appoggio). La distanza fra il bordo anteriore della tazza e la parete posteriore dovrà essere di 75-80 cm. Il maniglione a lato della tazza sarà posizionato ad un'altezza di cm 80 dal piano di calpestio. L'altezza del piano superiore della tazza, preferibilmente sospesa, dovrà essere di 40-45 cm dal pavimento. Il wc sarà corredato di tutti gli accessori necessari posti in modo da renderne l'uso agevole ed immediato anche rimanendo seduti sulla tazza. Il campanello di allarme, a corda, avrà il terminale posizionato ad un'altezza compresa tra cm 60 e cm 120 dal pavimento. Il pulsante di scarico sarà a fianco della tazza ad altezza di cm 60-70 dal pavimento, si azionerà con una lieve pressione ed avrà dimensioni e colorazione adeguate a consentirne un facile utilizzo. Nelle vicinanze, e comunque alla stessa altezza sarà posto il porta carta igienica. Il miscelatore termostatico completo di flessibile e doccetta a pulsante con funzione di bidet avrà erogazione dell'acqua a temperatura controllata automaticamente e la doccetta sarà fissata a muro ad un'altezza compresa tra cm 50 e cm 70 dal pavimento e comunque posizionata in modo che la persona seduta sulla tazza la possa raggiungere senza dover compiere torsioni del busto. Il lavabo, di tipo "a mensola", dovrà essere posto in opera considerando lo spazio necessario all'accostamento frontale della sedia a ruote (spazio antistante minimo di 80 cm misurati dal bordo anteriore del lavabo con piano superiore del lavabo ad un'altezza di 80 cm dal pavimento). Le tubazioni di adduzione e di scarico non dovranno creare ingombro ulteriore sotto al lavabo. La rubinetteria avrà preferibilmente comandi a leva. Il lavabo sarà corredato di distributore di asciugamani in carta e distributore di sapone fissati alla parete in prossimità del lavabo ad un'altezza compresa tra 100 e 140 cm dal pavimento. Lo specchio verrà posizionato sopra al lavabo ad un'altezza non superiore a cm 90 dal pavimento.

Sostituire il servizio igienico esistente con uno effettivamente accessibile.

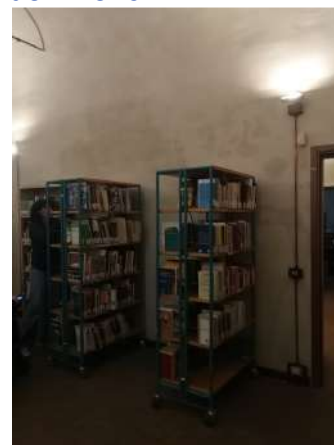
**007**

illuminazione: insufficiente

Incremento dell'illuminazione per consentire una migliore fruizione dell'ambiente. La fonte luminosa dovrà essere posizionata in modo da non creare fenomeni di abbagliamento o forti ombre e riflessi che possano indurre, soprattutto le persone ipovedenti, a commettere errori nei movimenti e nella percezione degli ostacoli. Per ambienti in cui si svolga un'attività "a scrivania" si consiglia un'illuminazione pari a 500 lux misurata al piano di lavoro; nelle mense serviranno 150 lux misurati al tavolo; per corridoi, scale, sale di attesa, ingressi basteranno 100/150 lux a pavimento; negli ambienti sportivi saranno necessari dai 300 ai 700 lux (sempre misurati a pavimento). In ambienti con docce, spogliatoi e servizi igienici occorreranno 150 lux misurati a pavimento.

Integrare l'impianto di illuminazione per facilitare la fruibilità dei documenti e poter risultare maggiormente flessibile in relazione a diverse esigenze (consultazione, lettura, proiezione video).

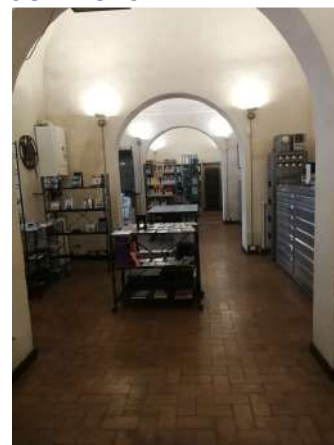
**008**

Segnaletica informativa e di orientamento assente

Inserimento di segnaletica informativa e di orientamento. I cartelli di segnalazione all'interno di un edificio saranno posti preferibilmente tutti alla medesima altezza, compresa tra cm 145 e 170 dal piano di calpestio, e saranno caratterizzati dalla stessa logica di utilizzo. Nel caso in cui il cartello sporga a bandiera, ortogonalmente al flusso pedonale, dovrà essere posto ad un'altezza non inferiore a cm 210 da terra. Tra i caratteri utilizzati (preferibilmente di dimensione non inferiore ai 25 mm e in stampatello minuscolo) e lo sfondo dovrà esserci un buon contrasto cromatico ottenuto ponendo testi scuri su fondo chiaro (nero, verde, blu su bianco; nero, rosso su giallo).

Inserire una segnaletica di individuazione comprensibile da tutti.

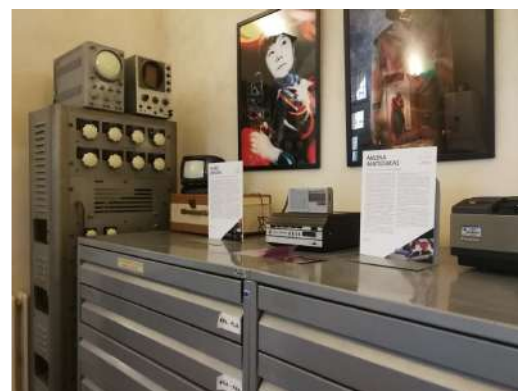
**009**

Didascalie non fruibili

Rendere le didascalie fruibili alle persone non vedenti alternando la descrizione alfanumerica a quella in rilievo e quella in Braille.

Sia per le esposizioni temporanee sia per l'illustrazione degli oggetti esposti inserire facilitazioni per rendere testi e immagini comprensibili da tutti.

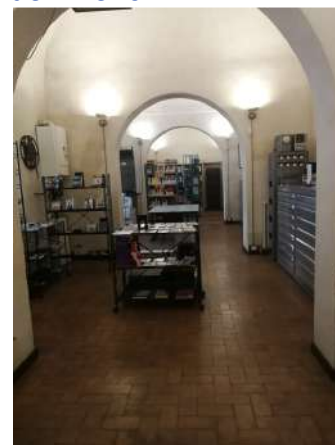
**010**

Segnaletica di emergenza non leggibile

La segnaletica per essere efficace deve dare un messaggio rapido e facilmente interpretabile; per raggiungere questo scopo occorre osservare alcune semplici regole:

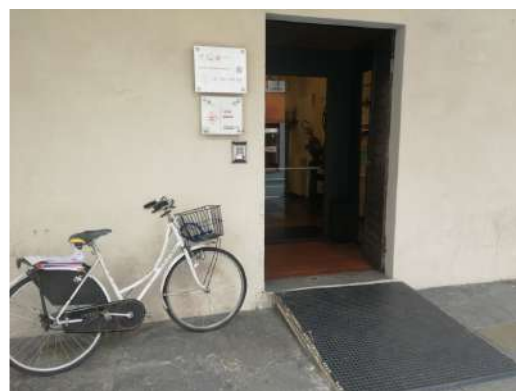
**011**

Assenza di orientamento in ambiente chiuso attraverso radiofaro

Installazione di segnalatori radio montati in corrispondenza di punti strategici oggetto di attenzione o informazione all'interno di un edificio, per esempio: ingresso all'edificio, servizi igienici, biglietteria, servizi di ristoro, etc.
