**COMUNE DI PARMA**  
**SETTORE OPERE PUBBLICHE**  
**TEATRO REGIO**

RILIEVO GEOMETRICO-QUADRO FESSURATIVO E DI DEGRADO  
SEZIONI E PROSPETTI  
Esecutivo - scala 1:100  
Data emissione: 29/07/2025

TEATRO REGIO: Manutenzione straordinaria della copertura dei fornic del braccio Sud  
CUP 192H24000880004 - CUI L00162210348202500049

TAV.  
DR3

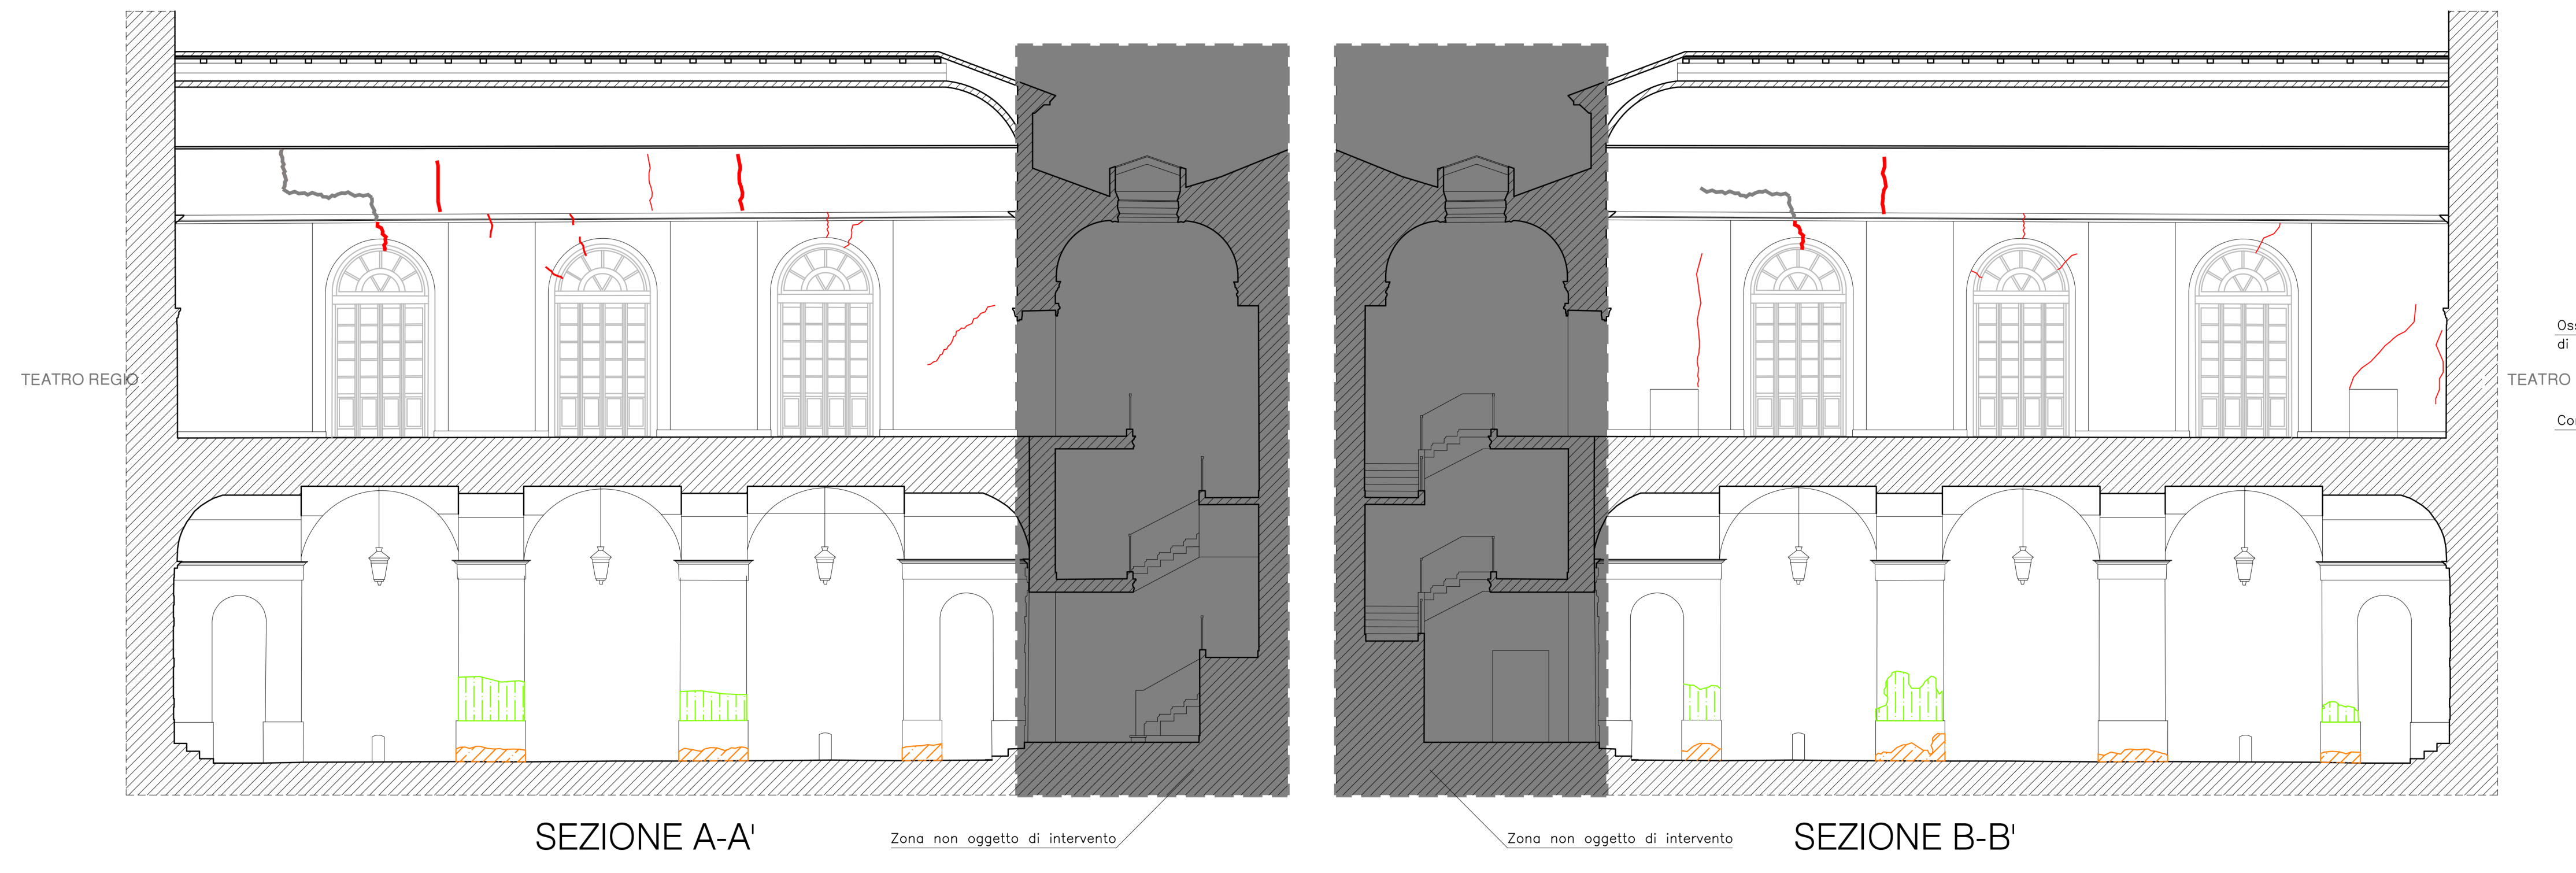
SEZIONE A-A'

- Muratura portante
- Murature portanti al piano superiore
- Lesioni
- Cavillatura
- Lesioni volta in cannuciatto
- Ossidazione copertine di rame
- Tinteggio decoeso
- Mancanza di pittura
- Attacco biologico
- Risalita di umidità
- Corrosione
