## IL GIARDINO RITROVATO

### Riqualificazione edifici storici del Parco Ducale: ex serre Petitot - Lotto 1

## Progetto di Fattibilità Tecnica ed Economica (PFTE)

## RELAZIONE TECNICA GENERALE

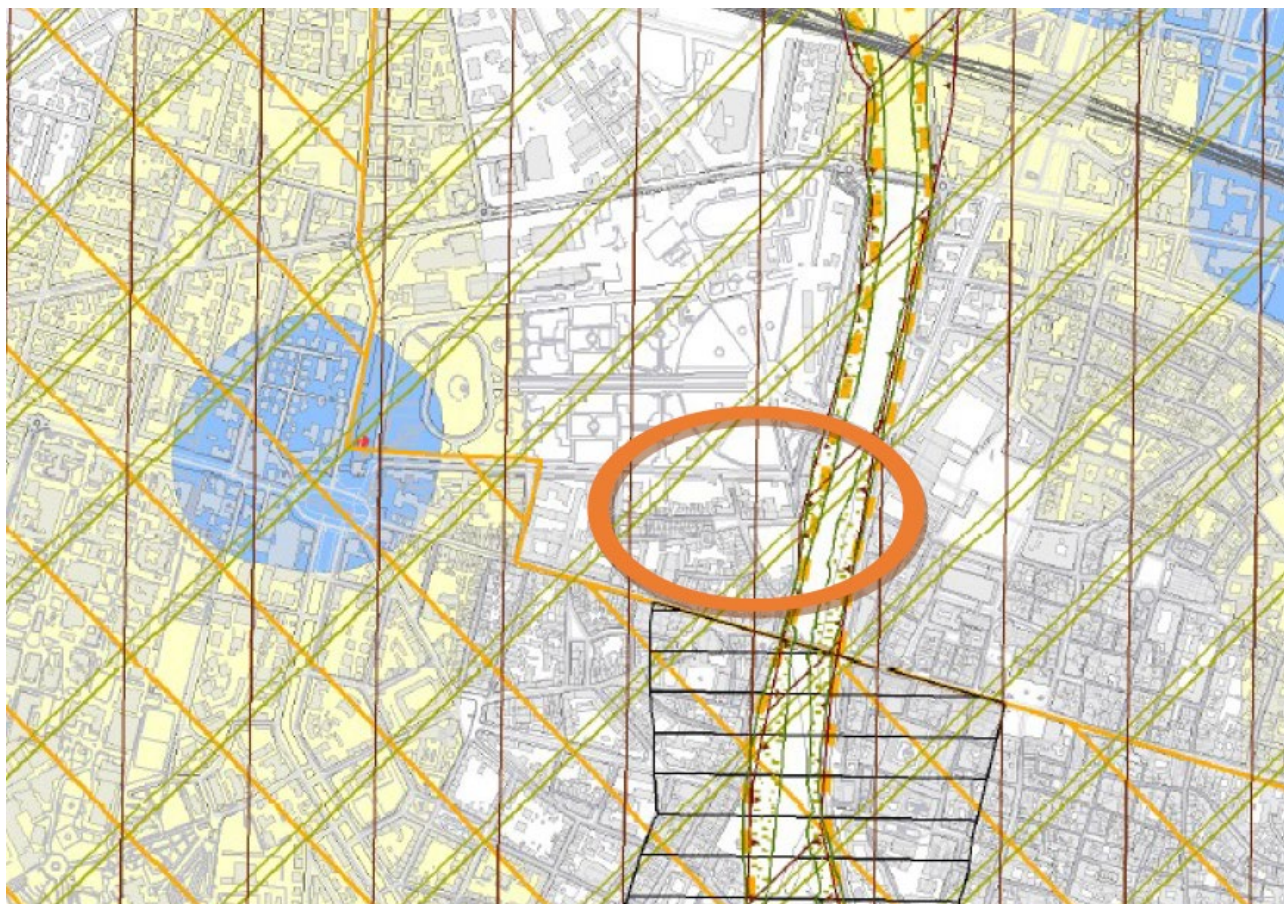
*Stralcio Carta CTG01 numero 7 del PSC vigente*

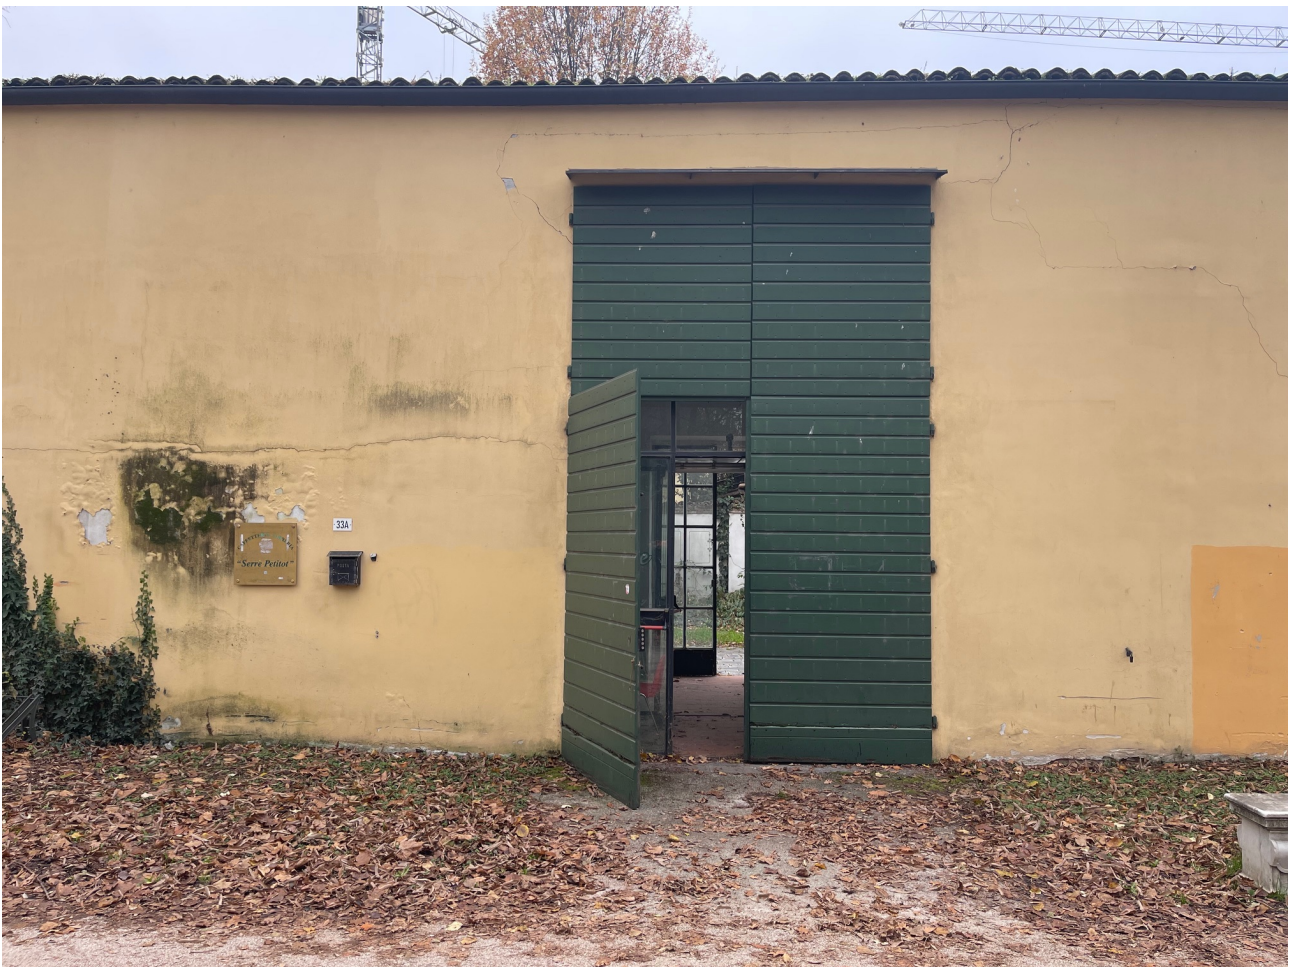
La struttura, presenta una pianta rettangolare delle dimensioni di circa 32 m x 5 m, e costituisce parte di un aggregato edilizio molto ampio del quale, per le peculiari caratteristiche geometriche e strutturali, si conforma come una unità strutturale indipendente, sia dal punto di vista statico che dal punto di vista sismico.

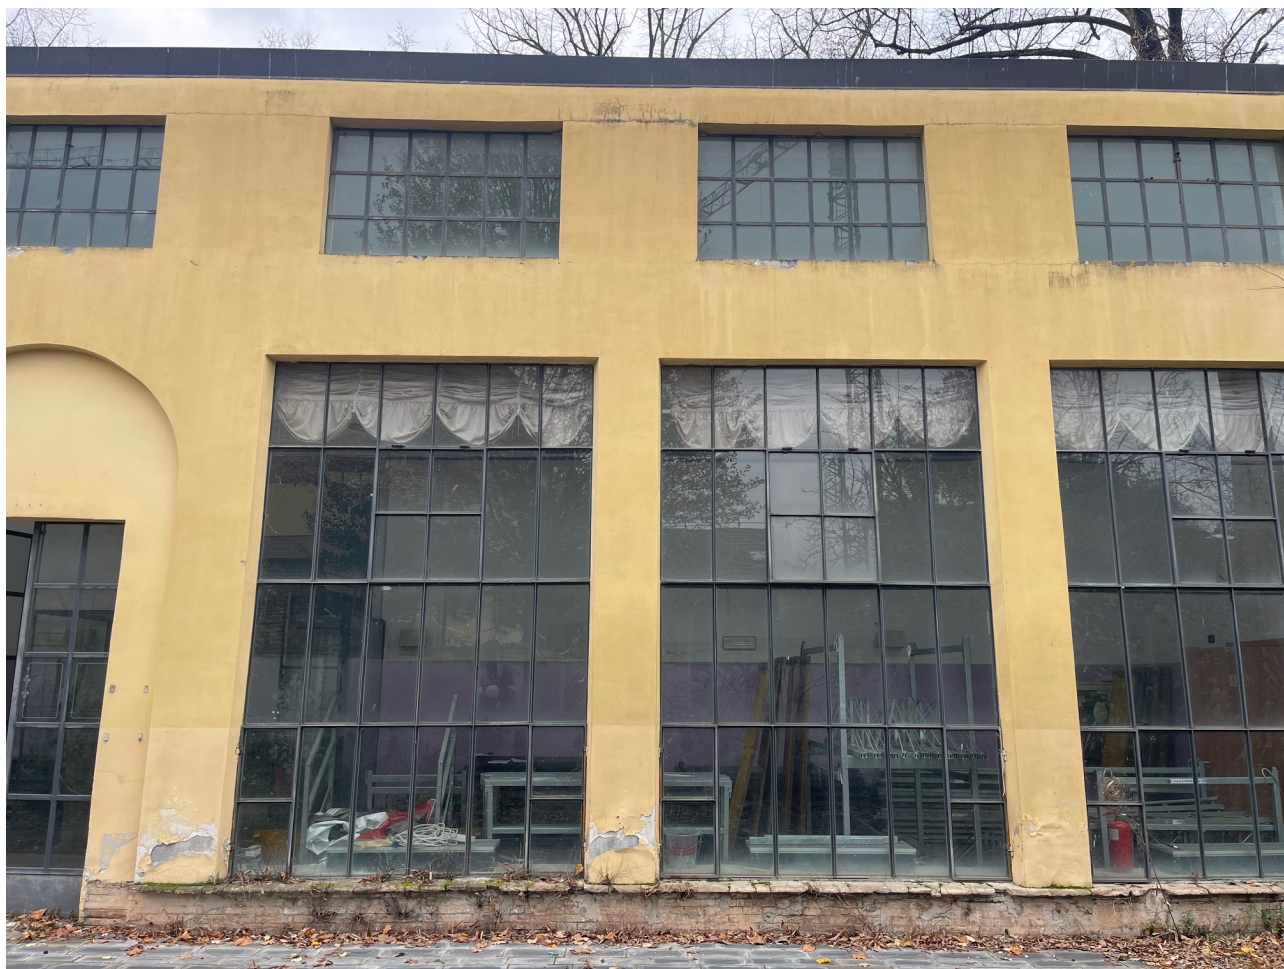
L'edificio è caratterizzato da un unico impalcato con paramenti e pilastri portanti interamente realizzati in muratura di mattoni pieni. La copertura, sostituita nei primi del 900, è costituita da un solaio in latero cemento con strato isolante e doppio manto di coppi.

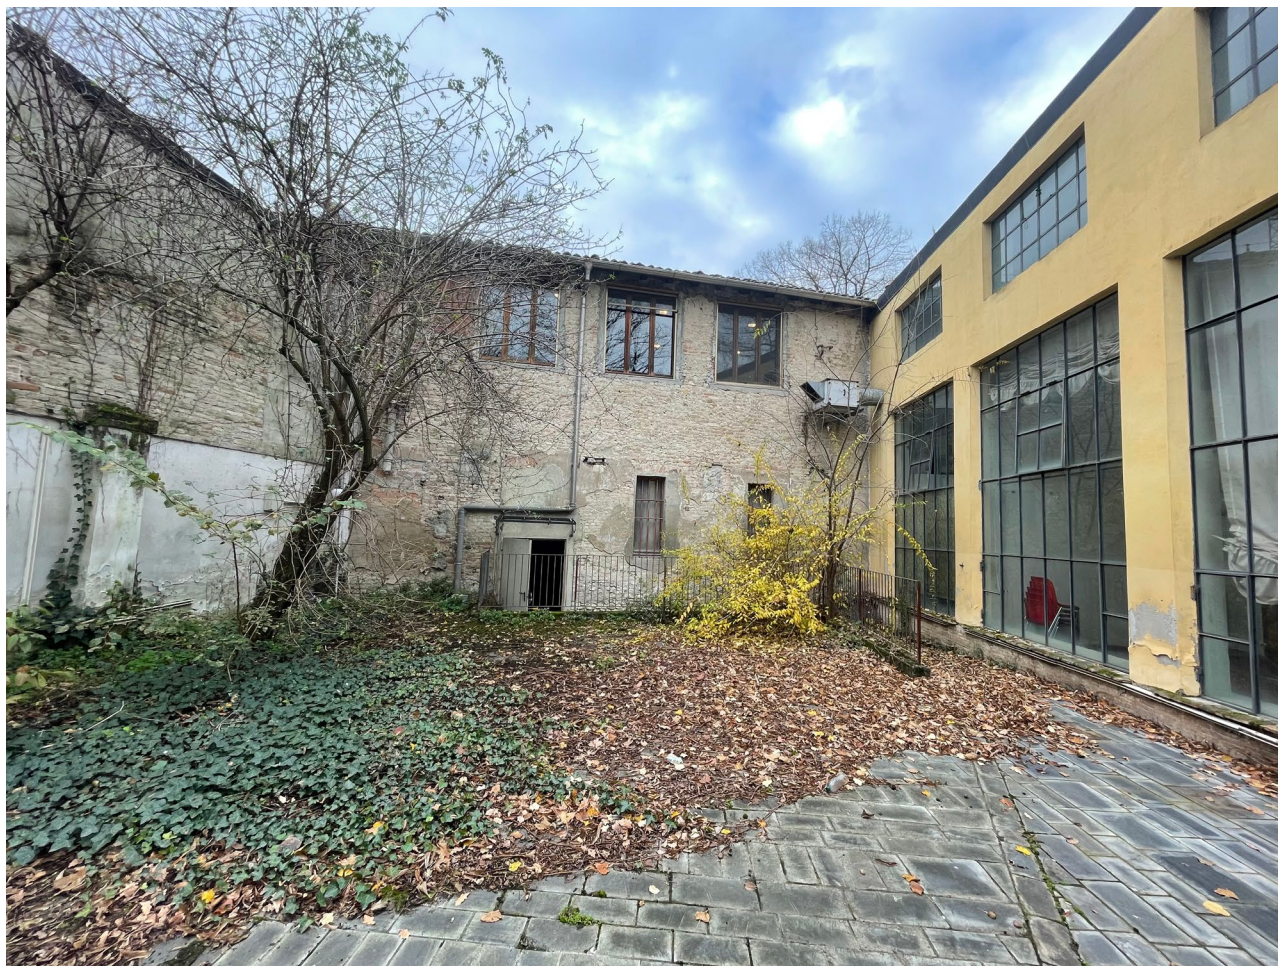
Le pavimentazioni interne sono in mattonelle di cotto rettangolare bisellate con fuga cementizia posate a correre;

La pavimentazione esterna del cortile è realizzata in pietra di Luserna alternata ad aiuole di bordo con presenza di alberature di medio fusto.
